# Termo de Referência 2/2024

1.1. Contratação de empresa especializada devidamente licenciada para prestação de serviços técnicos para a desinfestação e imunização de insetos xilófagos na edificação Instituto Casa da Glória, situado na Rua da Glória, nº 298, Bairro Centro, em Diamantina - Minas Gerais, nos termos da tabela abaixo, conforme condições e exigências estabelecidas neste instrumento.

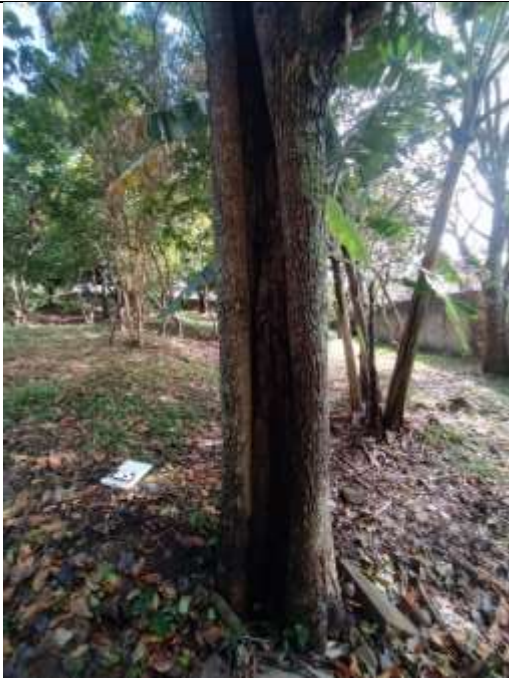
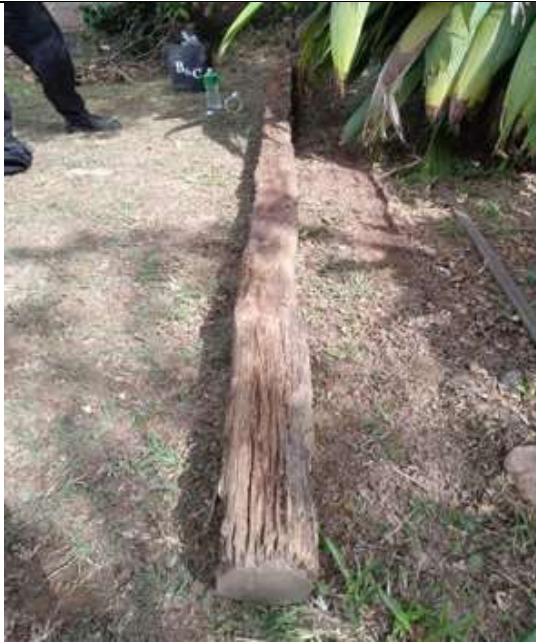
| <p>Árvore de abacateiro A28 (<i>Persea americana</i> Mill. - Lauraceae) com danos por cupins.</p> | <p>Viga de aroeira-do-sertão A233 (<i>Astronium urundeuva</i> (Allemão) Engl. - Anacardiaceae) infestada por colônia de cupins <i>Neocapritermes opacus</i> (Hagen, 1858) (Termitidae).</p> |

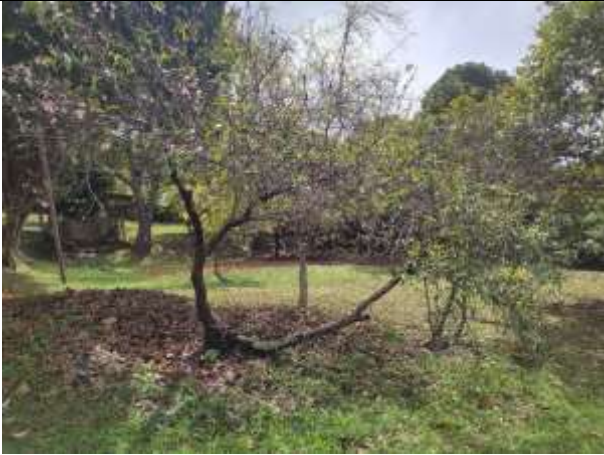
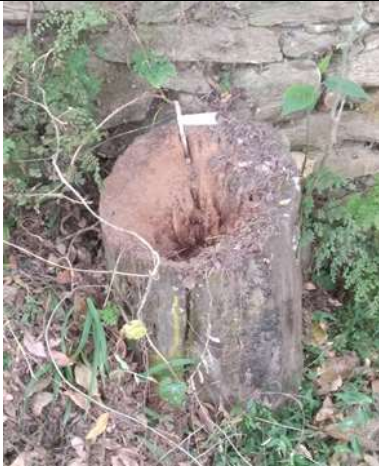
| <p>Árvore de pessegueiro A105 (<i>Prunus persica</i> Schneid. - Rosaceae) com danos por cupins.</p> | <p>Toco de Eucalipto com foco de cupins.</p> |

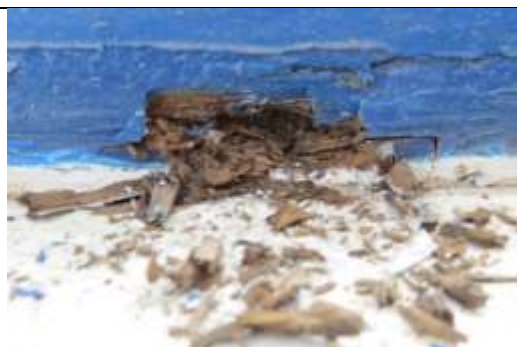
Moldura de acabamento deteriorada em com perdas pra ataques de insetos xilófagos.

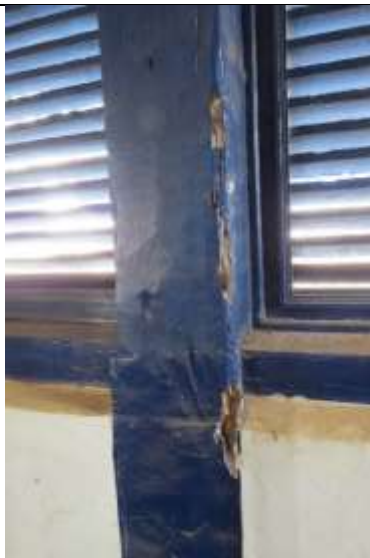
Esteio deteriorado e com perdas pontuais por ataques de insetos xilófagos.

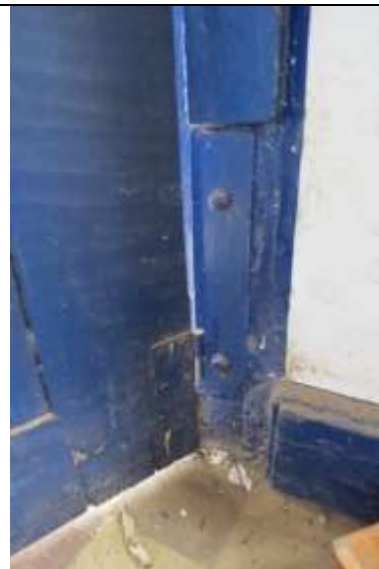
Esteio com complementos e chapeamento em ferro.

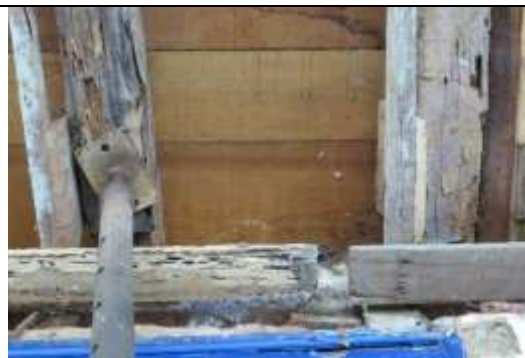
Barrotes deteriorado e com perdas por ataques de insetos xilófagos.

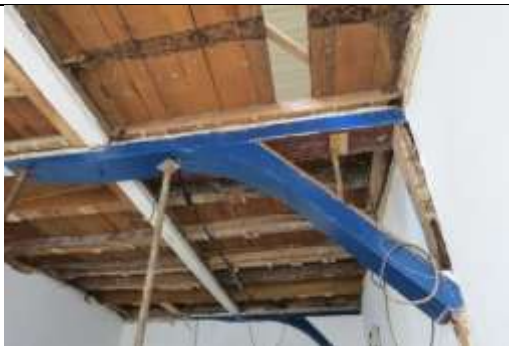
Mão-francesa deteriorada e com perdas por ataques de insetos xilófagos.

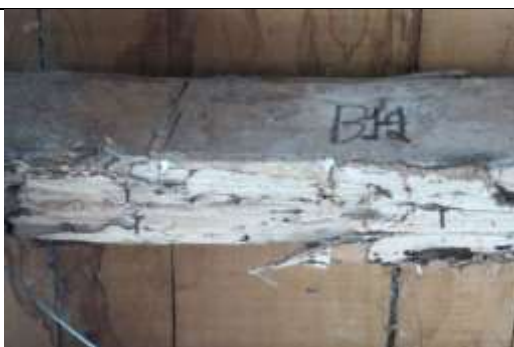
Barrotes deteriorado e com perdas por ataques de insetos xilófagos.

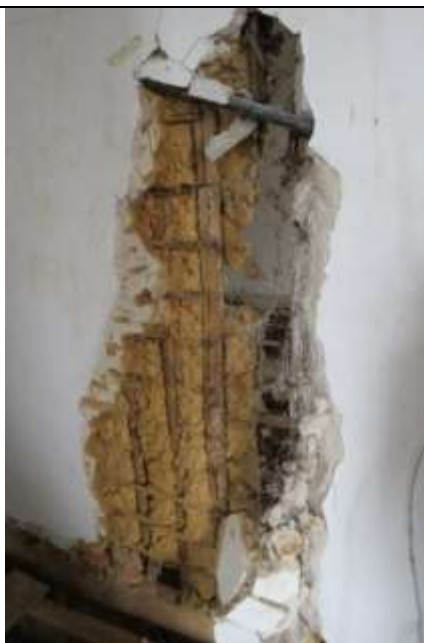
Parede de pau-a-pique com madeira deteriorada e com perdas por ataques de insetos xilófagos.

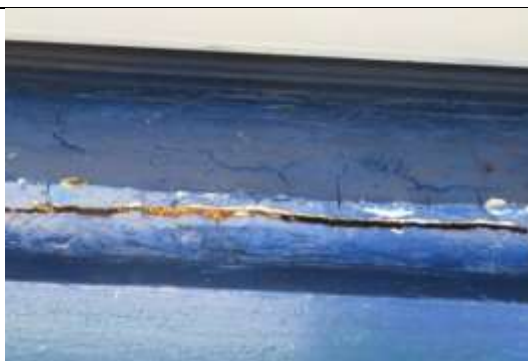
Consolidações realizadas em intervenção anterior.

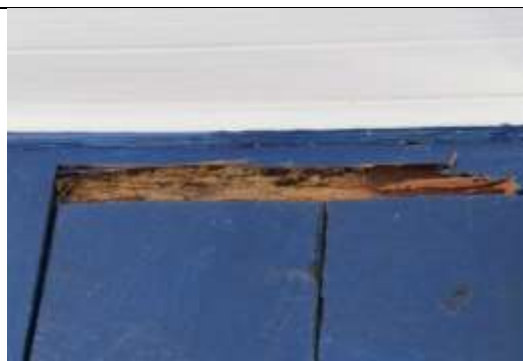
Verga deteriorada, com perdas por ataques de insetos xilófagos.

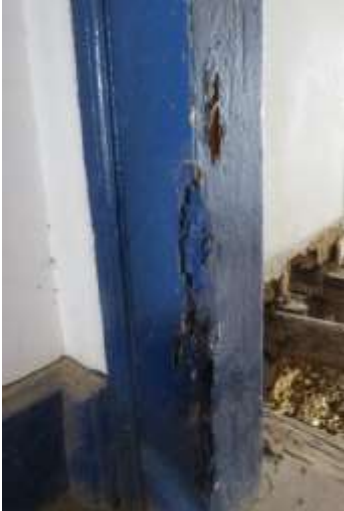
| Ombreira deteriorada e com perdas por ataques de insetos xilófagos. | Parede de pau-a-pique com perdas por ataques de insetos xilófagos. |

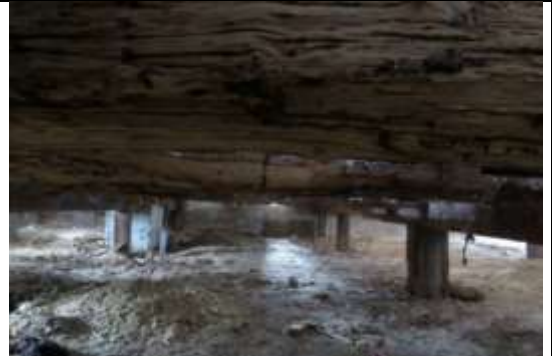
Barrotes deteriorado, com perdas por ataques de insetos xilófagos e apoios de madeira diretamente no solo.

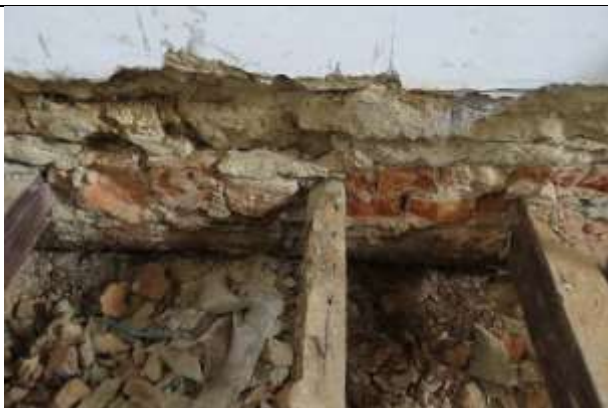
Baldrame de madeira deteriorado e barrotes fragilizados.

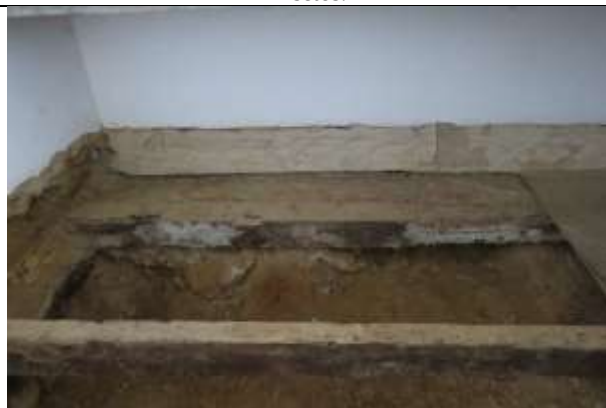
Barrote deteriorado por podridão.

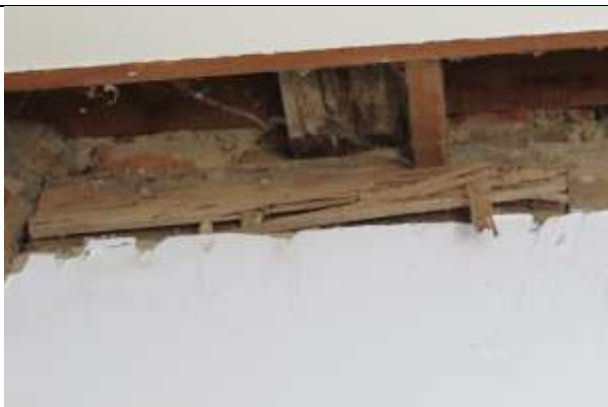
Madeira deteriorada junto à madre.

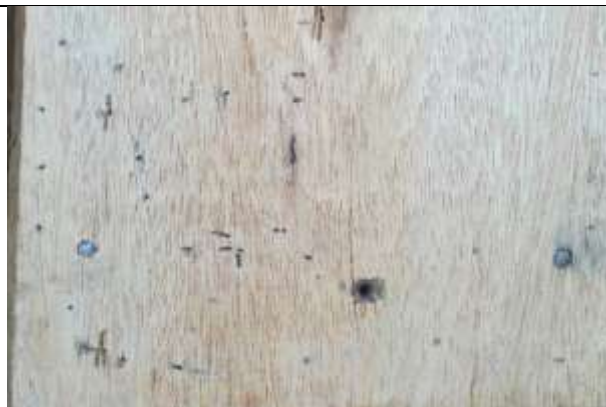
Tabuado de forro com perdas por ataques de insetos xilófagos.

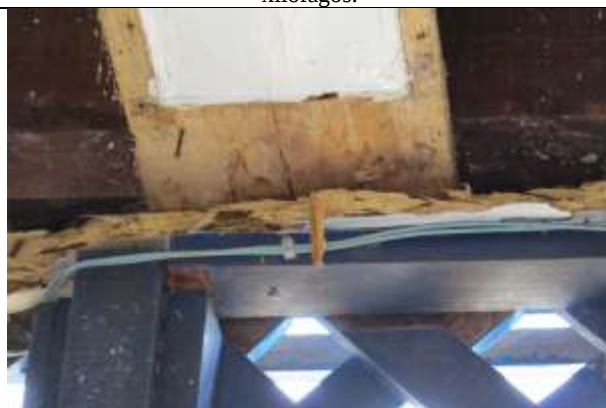
Tabuado deteriorado e com perdas por ataques de insetos xilófagos.

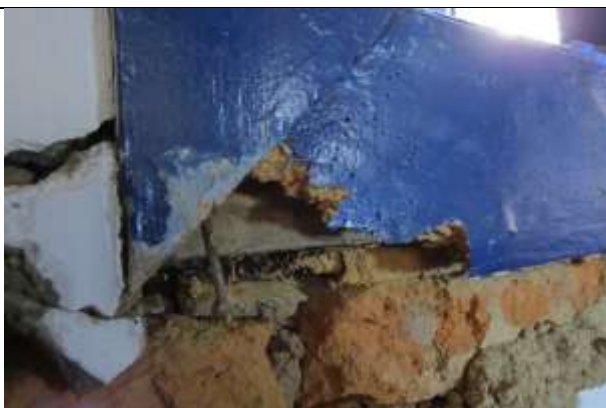
Esquadria deteriorada e com perdas por ataques de insetos xilófagos.

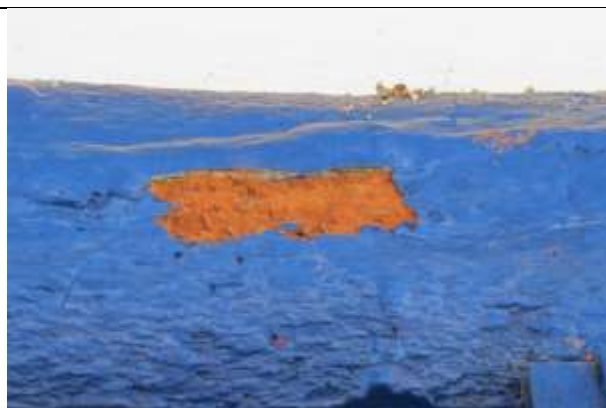
Esquadria deteriorada e com perdas por ataques de insetos xilófagos.

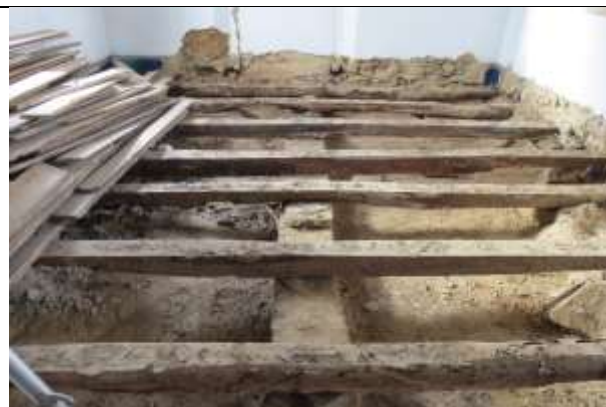
Barrotes deteriorados e com perdas por ataques de insetos xilófagos.

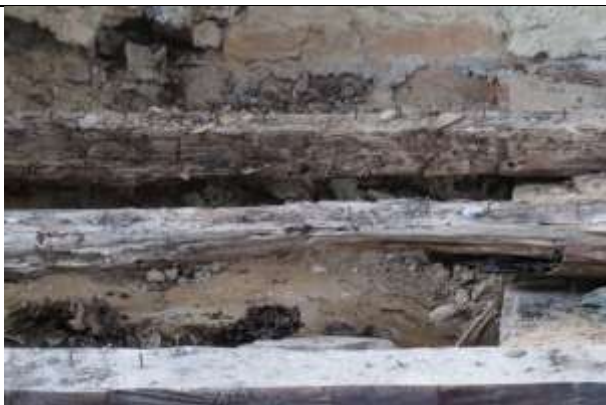
Barrotes deteriorados e com perdas por ataques de insetos xilófagos.

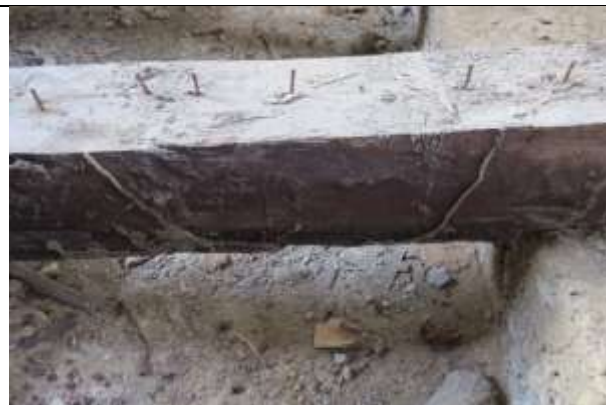
Vestígios dos ataques de insetos xilófagos.

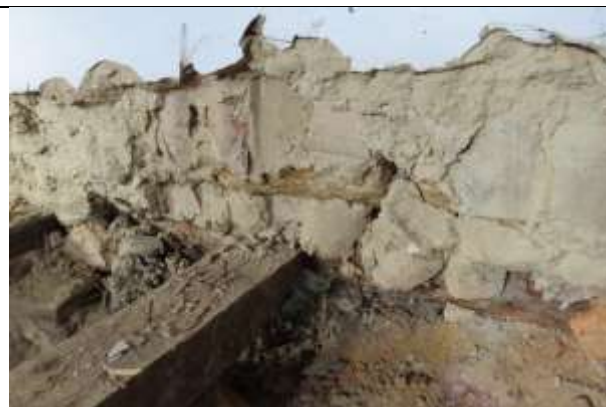
Baldrame deteriorado pela umidade e ataques de insetos xilófagos.

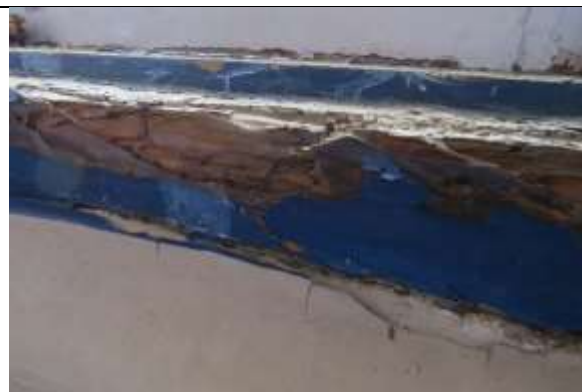
Esquadria deteriorada e com perdas por ataques de insetos xilófagos.

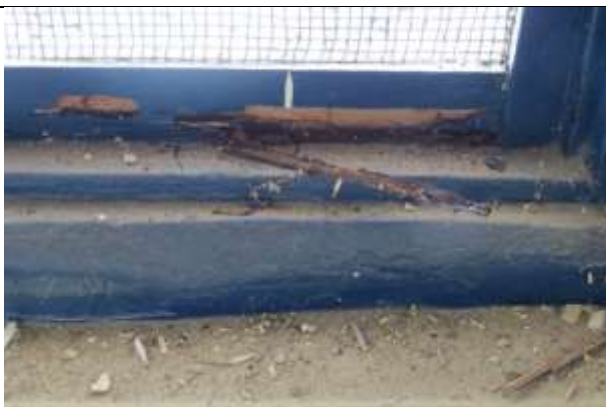
Esquadria com perdas por ataques de insetos xilófagos.

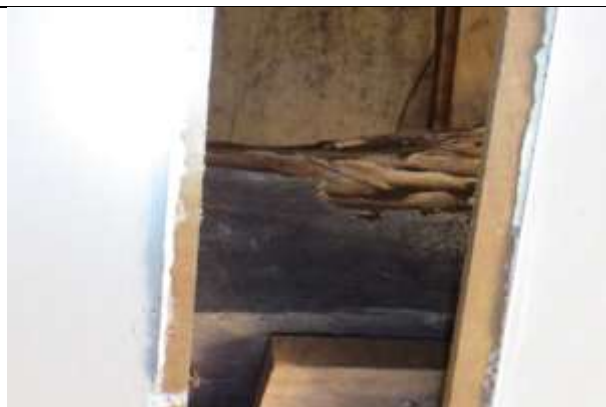
Barrote deteriorado e com perdas por ataques de insetos xilófagos.

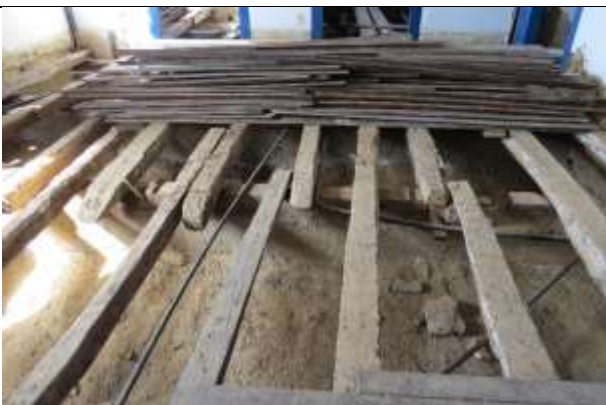
Barrotes de piso deteriorados e com perdas por ataques de insetos xilófagos.

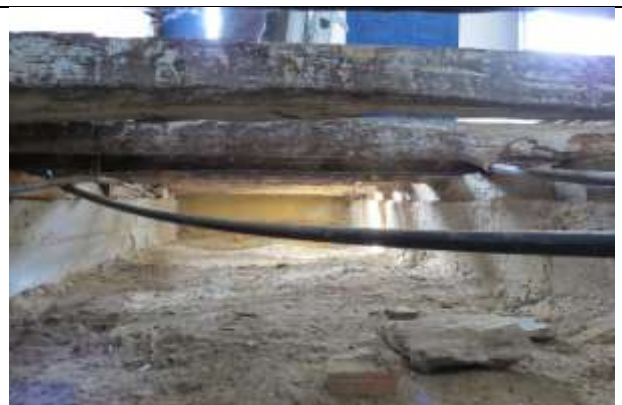
Baldrame e apoios sofreram intervenções com concreto.

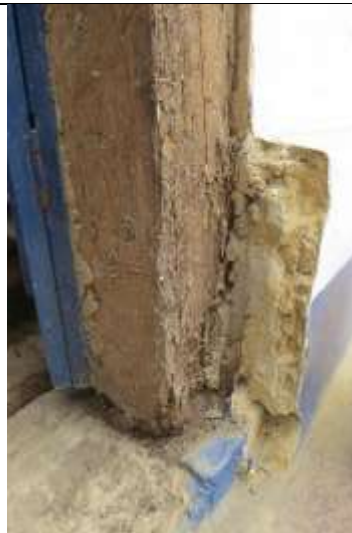
Ombreira deteriorada e com perdas por ataques de insetos xilófagos.

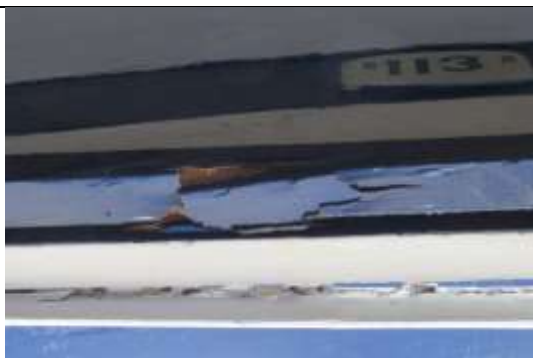
Esquadria deteriorada e com perdas por ataques de insetos xilófagos.

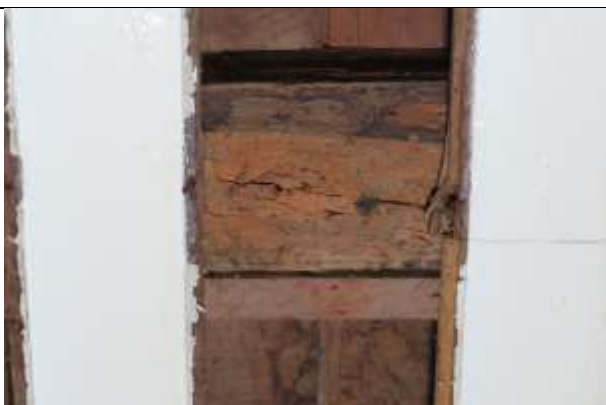
Barrote deteriorado e com perdas por ataques de insetos xilófagos.

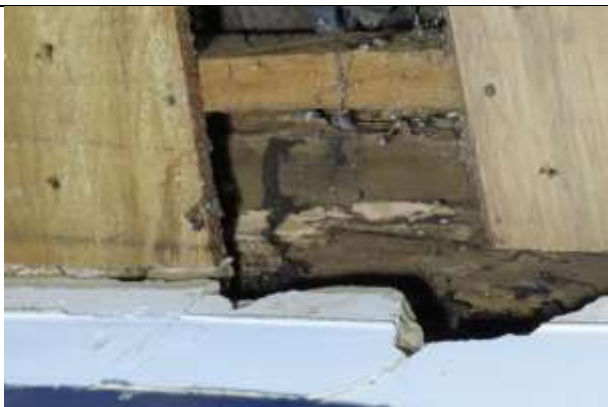
Madre deteriorada e com perdas por ataques de insetos xilófagos.

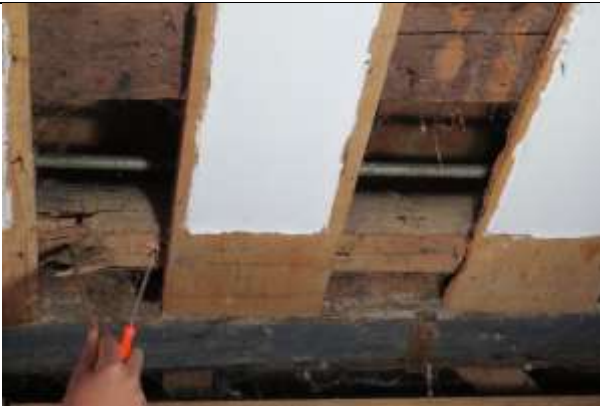
Barrote deteriorado, com perdas por ataques de insetos xilófagos.

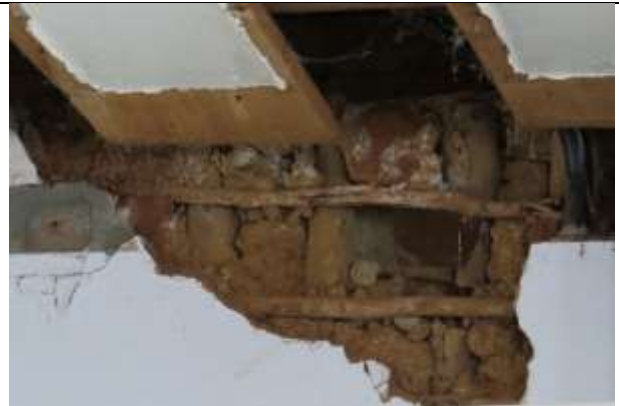
Parede de pau a pique com ataques de insetos xilófagos.

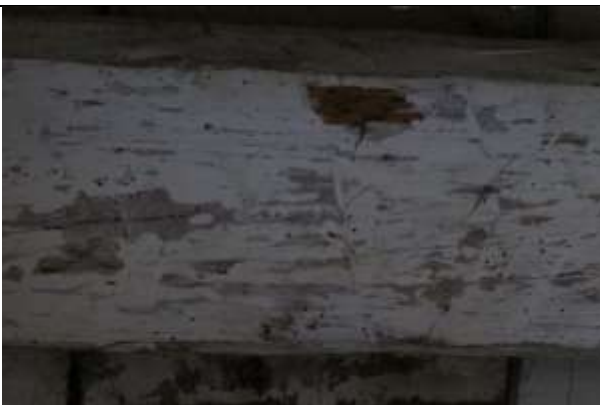
Barrote deteriorado, com perdas por ataques de insetos xilófagos

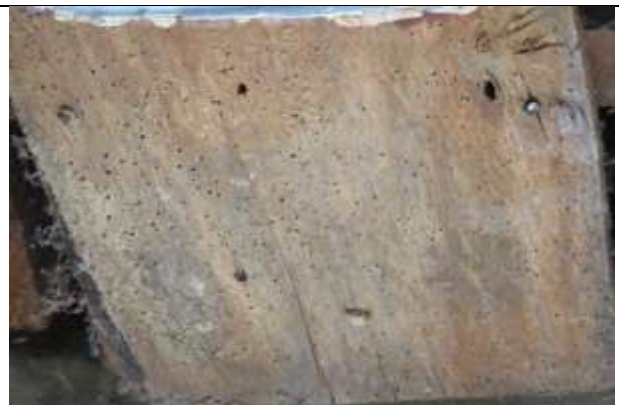
Tabuado de forro com ataques de insetos xilófagos.

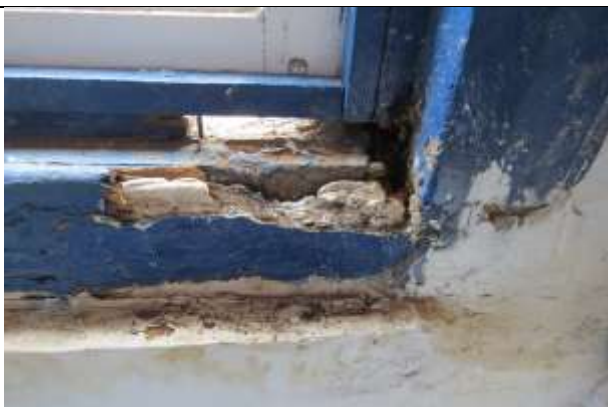
Esquadria deteriorada, com perdas por ataques de insetos xilófagos.

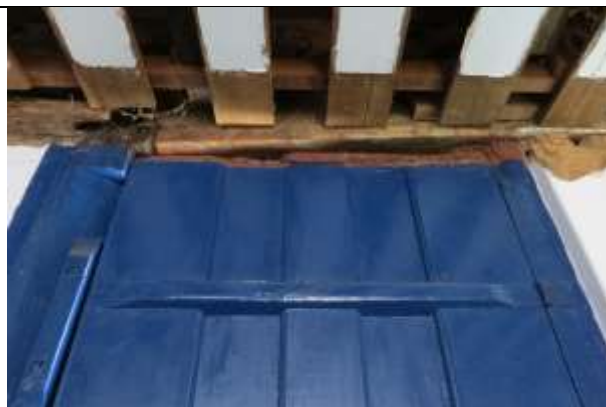
Verga fragilizada com perdas por ataques de insetos xilófagos.

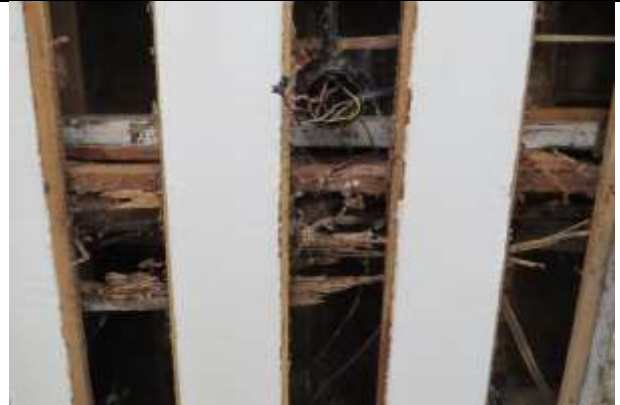
Barrotes deteriorados, com perdas por ataques de insetos xilófagos.

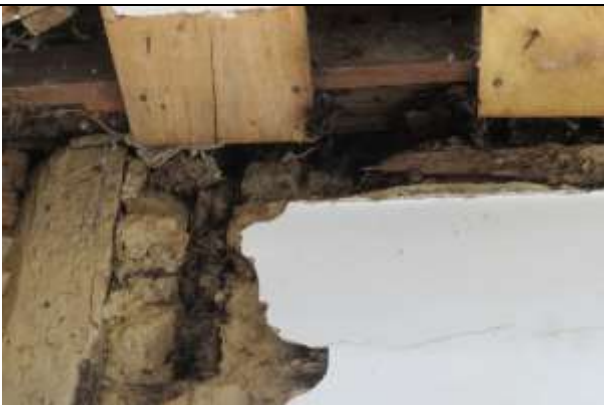
Pau a pique fragilizado com ataques de insetos xilófagos.

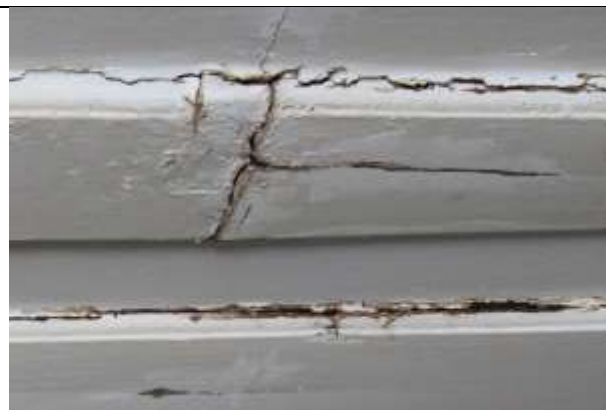
Trecho com tabuado deteriorado por água.

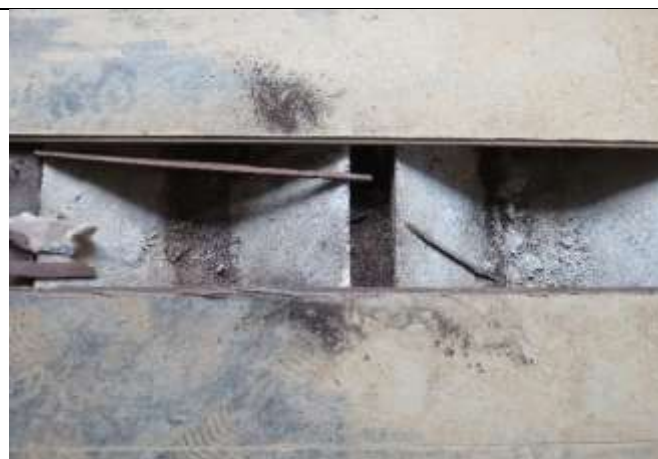
Ausência e barrotes deteriorados.

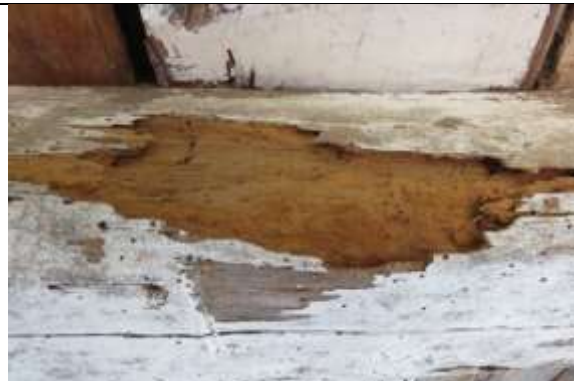
Barrote deteriorado e com perdas de ataques xilófagos.

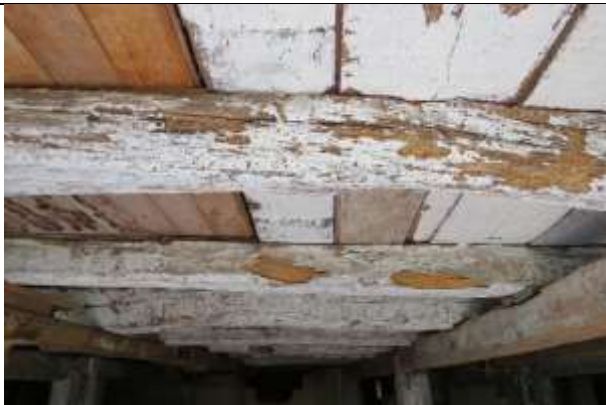
Barrotes deteriorados e com perdas por ataques de insetos xilófagos.

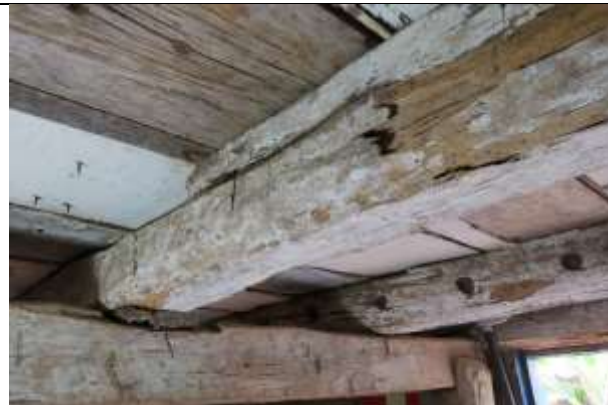
Barrotes deteriorados e com perdas por ataques de insetos xilófagos.

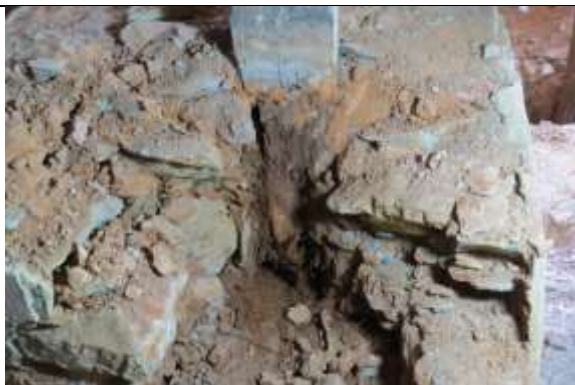
Esteios deteriorados e confinados em base de pedra.

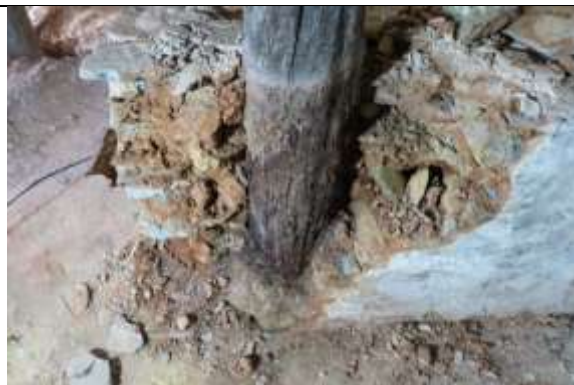
Esteios deteriorados e confinados em base de pedra.

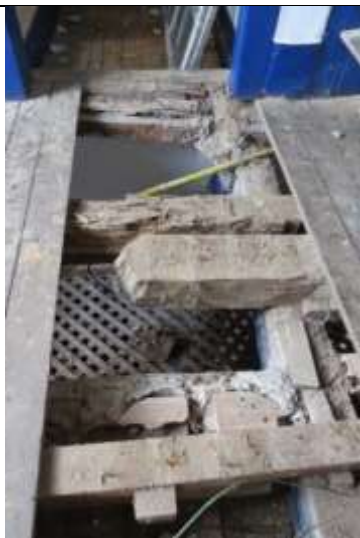
Barrotes deteriorados, com perdas por ataques de insetos xilófagos.

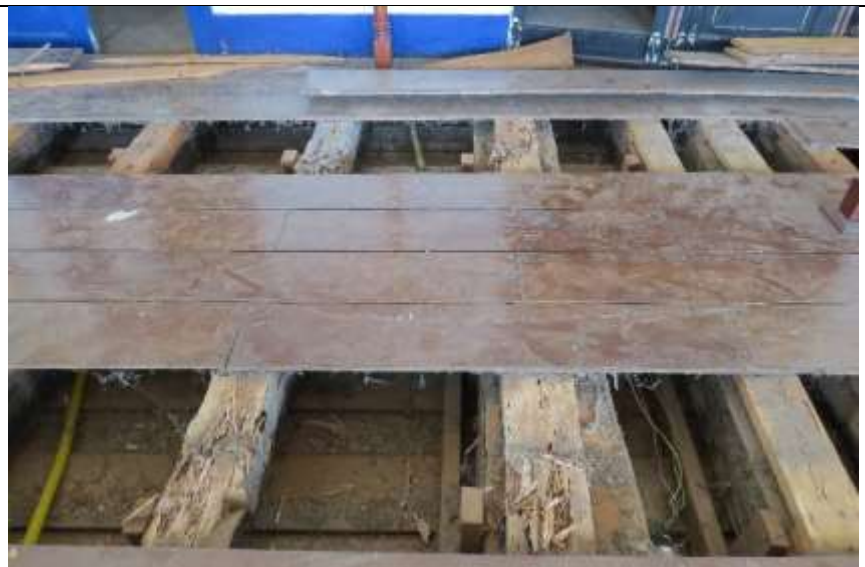
Barrotes deteriorados, com perdas por ataques de insetos xilófagos.

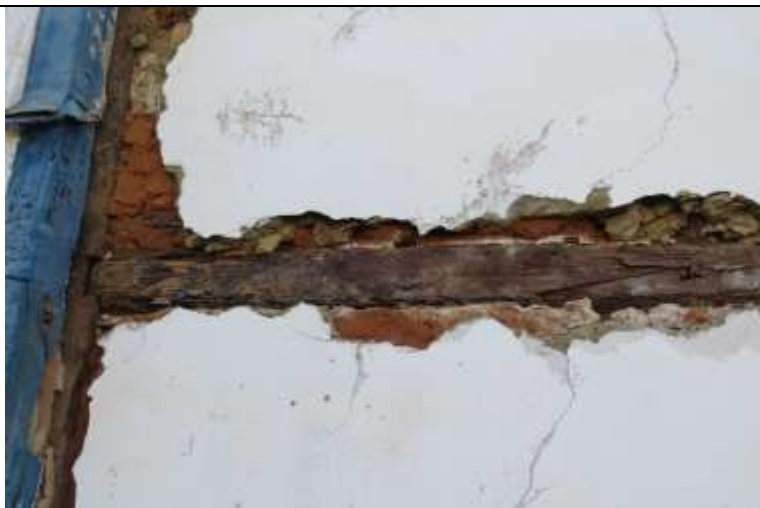
Trecho com emenda deteriorada, com perdas por ataques de insetos xilófagos.

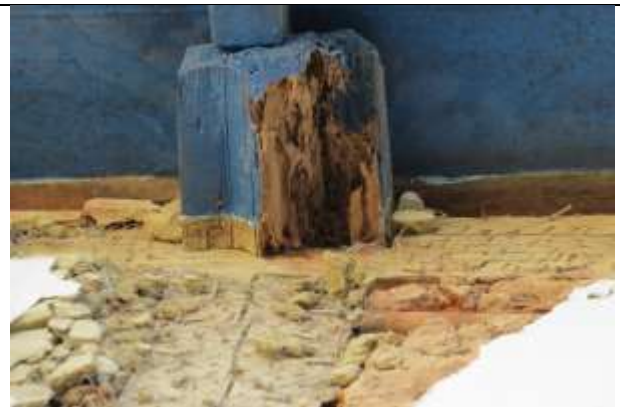
Linha de tesoura deteriorada por ataques de insetos xilófagos.

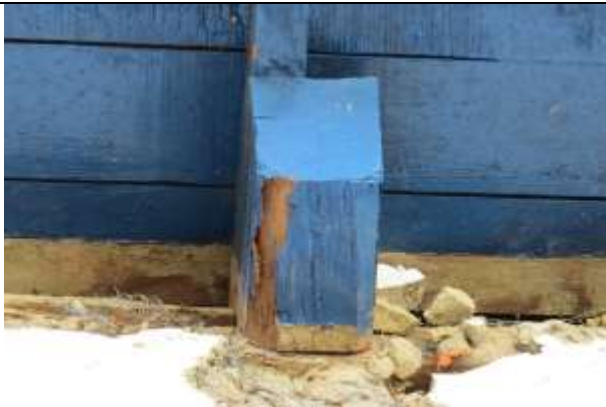
Linha de tesoura deteriorada por ataques de insetos xilófagos.

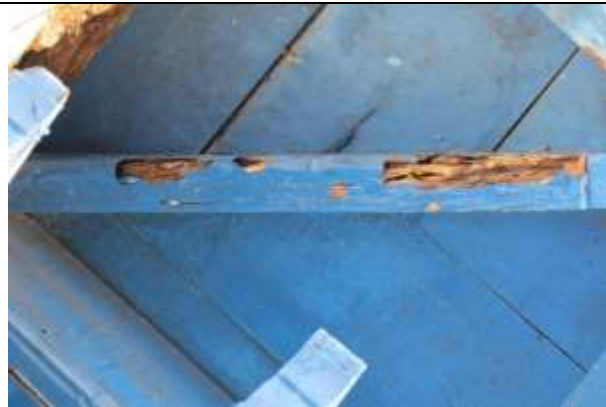
Cachorro fragilizado e com perdas por ataques de insetos xilófagos.
