# Estudo Técnico Preliminar 2/2024

Número do processo: 23072.278538/2023-84

2.2 O Instituto Casa da Glória é composto por dois casarões situados em lados opostos da rua da Glória, no perímetro tombado pelo Instituto do Patrimônio Histórico Nacional (IPHAN) em Diamantina. Construída em estilo barroco colonial, com mais de 300 anos carregados de história e de estórias, estes casarões são interligados por um passadiço, escolhido dentre muitos monumentos históricos como ícone da cidade de Diamantina na candidatura ao título da UNESCO de "Patrimônio Mundial da Humanidade". O conjunto destaca-se como uma das principais atrações turísticas de Diamantina por sua exuberante arquitetura. Ademais, além da primeira proprietária, Dona Josefa Maria da Glória, ao conjunto já foi propriedade da Coroa, abrigando intendentess do Distrito Diamantino. No domínio da Igreja, foi residência oficial dos Bispos de Diamantina, passando posteriormente a abrigar religiosas da ordem de São Vicente de Paulo, ocorrendo algumas transformações na Casa, que passou a ser conhecida como Orfanato, e posteriormente como Educandário Feminino de Nossa Senhora das Dores. Desde 1979, o conjunto foi adquirido, em ruínas,

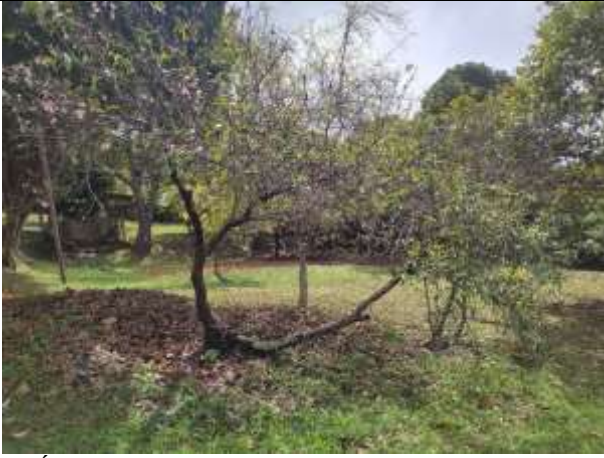
| <p>Árvore de pessegueiro A105 (<i>Prunus persica</i> Schneid. - Rosaceae) com danos por cupins.</p> | <p>Toco de Eucalipto com foco de cupins.</p> |

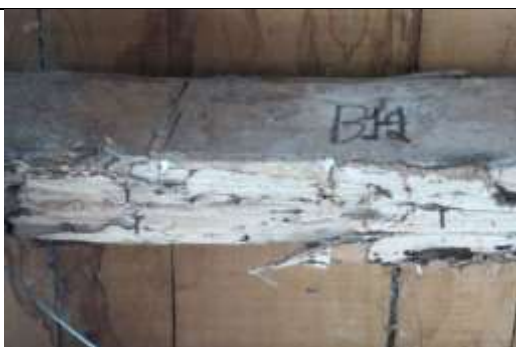
Barrotes deteriorado e com perdas por ataques de insetos xilófagos.

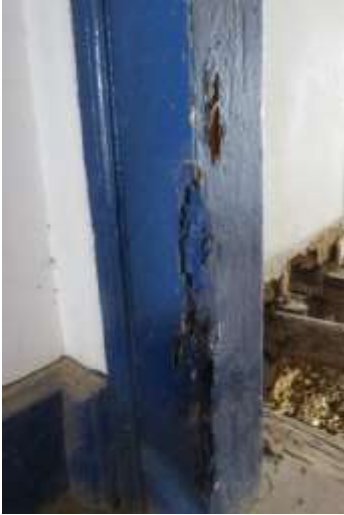
| <p>Ombreira deteriorada e com perdas por ataques de insetos xilófagos.</p> | <p>Parede de pau-a-pique com perdas por ataques de insetos xilófagos.</p> |

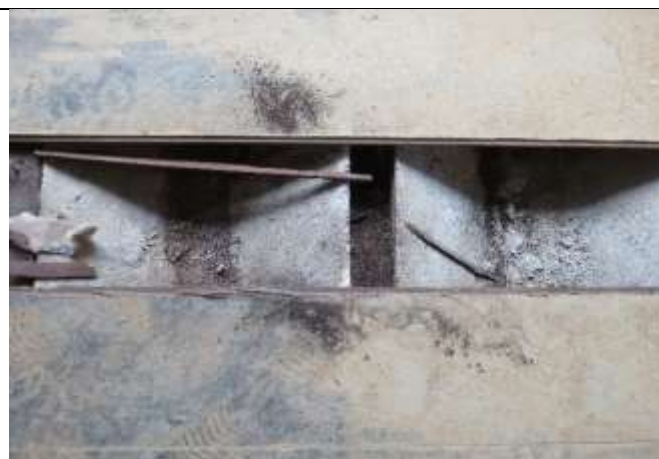
Ausência e barrotes deteriorados.

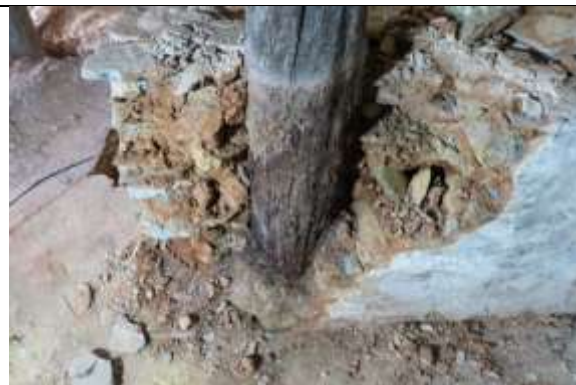
Esteios deteriorados e confinados em base de pedra.
