**Processo Administrativo nº 23072.017732/2012-32**  
**Dispensável de licitação nº 04/2012**

# LAUDO DE VISTORIA

Em visita ao imóvel alugado pela UFMG para o Curso de Gravuras da Escola de belas Artes seguem abaixo as observações feitas:

## RELATÓRIO DE VISTORIA.

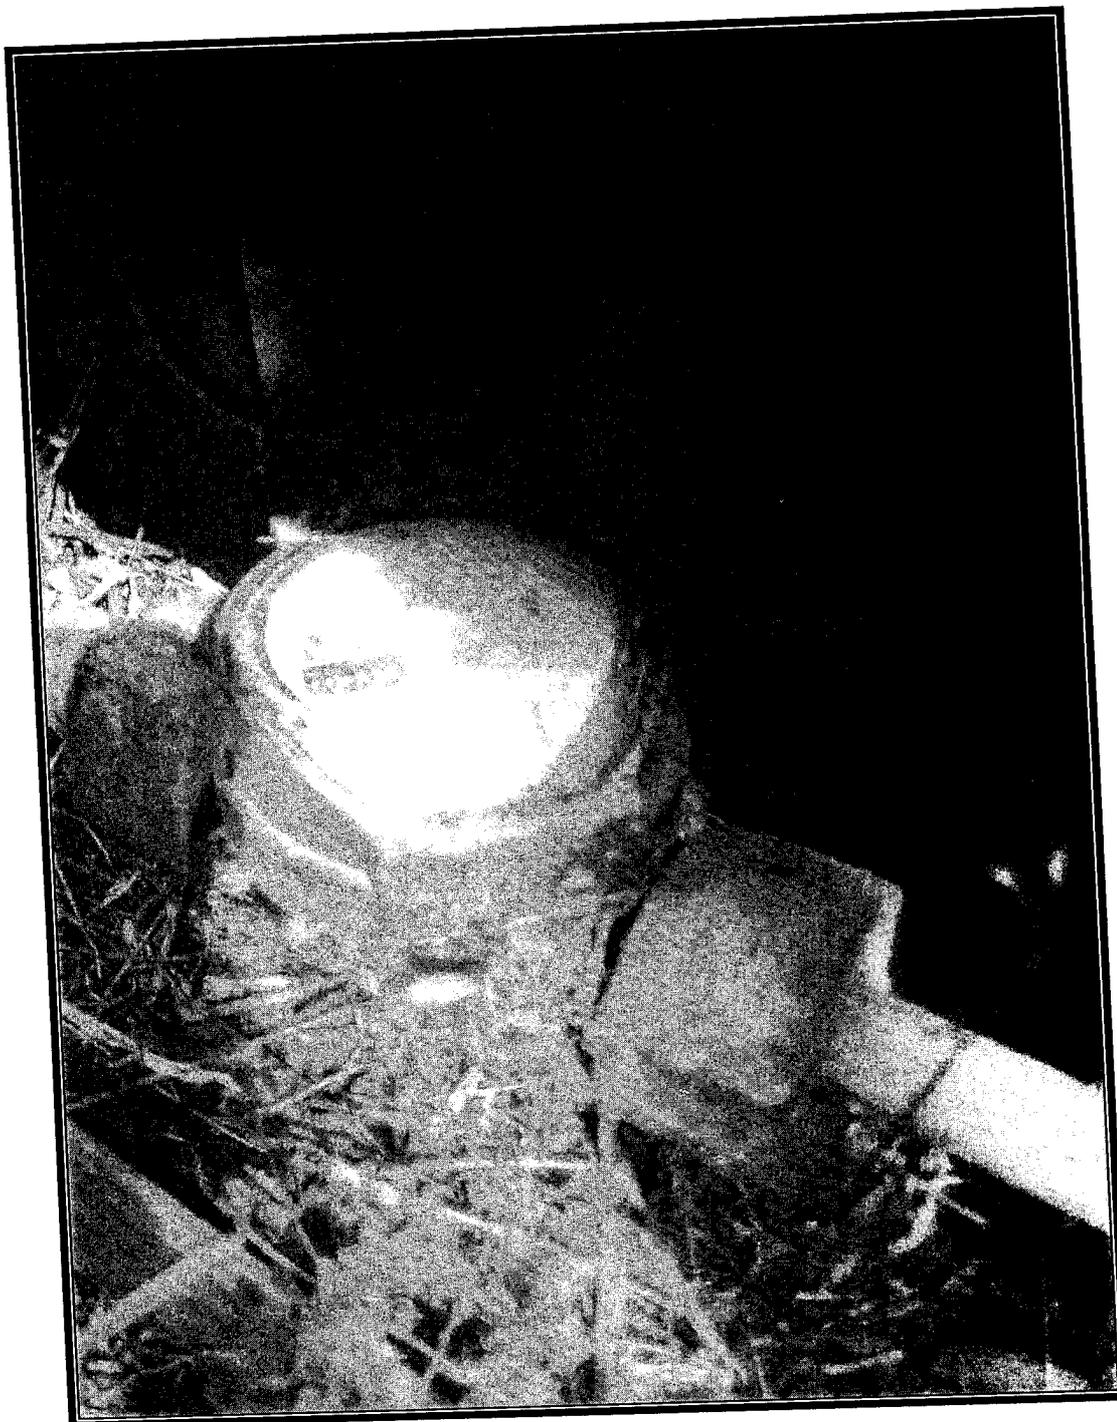
Figura 01: Vista do hidrômetro COPASA, com leitura no dia 01/02/2011, indicando o numeral Y06L413773.

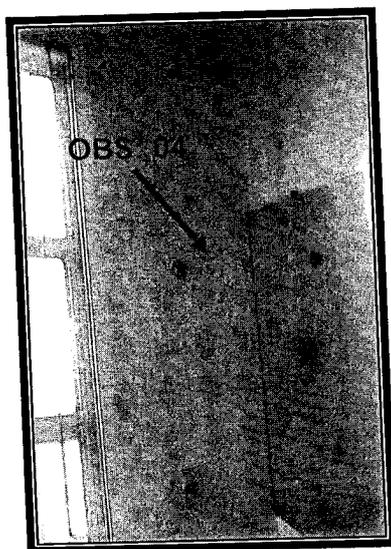
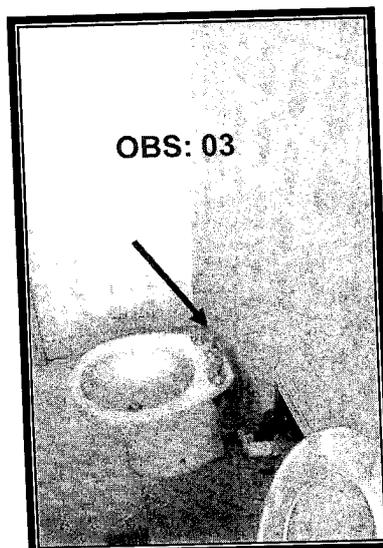
#### 1.3.1- SANITÁRIO DA SUÍTE MASTER

- 01: Faltam bicos arejadores nas torneiras de lavatório  
 02: No sanitário, existe uma ducha com acabamento cromado;  
 03: Falta um acabamento de registro no bidê;  
 04- Dois cabides de toalhas estão danificados.

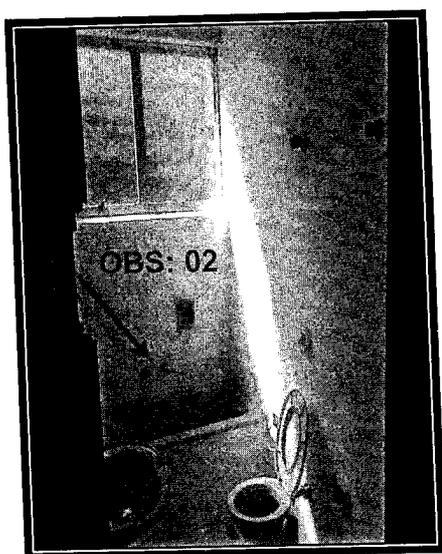
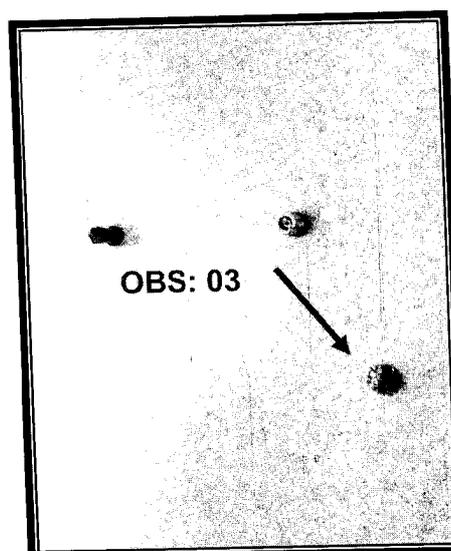
**1.3.2- SANITÁRIO DA SUÍTE 01 (com hidromassagem)**

01: No sanitário, existe uma ducha com acabamento cromado;

02: Faltam 04 tampinhas nos acabamentos dos registros um acabamento de registro no bidê;

03- Dois cabides de toalhas estão danificados.

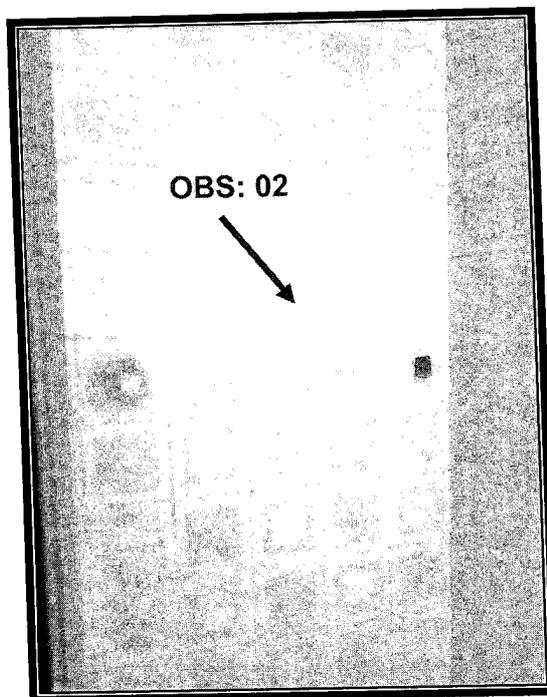
### 1.3.3- SANITÁRIO DA SUÍTE 02

01: No sanitário, existe uma ducha com acabamento cromado;

02: Um cabide de toalha está danificado.

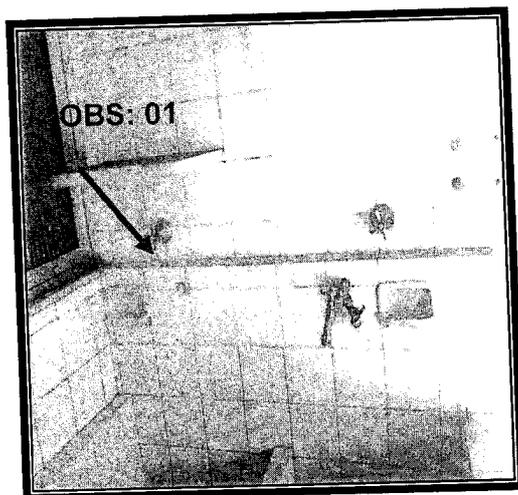
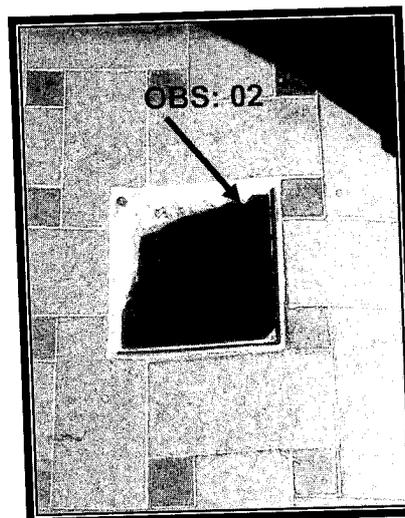
**1.3.6- ÁREA DE SERVIÇO**

01: Falta uma torneira de tanque;

02: Falta uma grelha na caixa sifonada.
