Objeto: Contratação da Fundação de Desenvolvimento da Pesquisa – Fundep, com a finalidade de dar apoio ao Projeto de Desenvolvimento Institucional intitulado *“Ampliação e Consolidação da Pesquisa no Departamento de Química através da Melhoria e Adequação da Infraestrutura dos Laboratórios do Bloco I do Anexo III do Departamento de Química”*.

PROJETO DE DESENVOLVIMENTO INSTITUCIONAL

Ampliação e Consolidação da Pesquisa no Departamento de Química através da Melhoria e Adequação da Infraestrutura dos Laboratórios do Bloco I do Anexo III do Departamento de Química

LAUDO AMBIENTAL DO ICEX-QUÍMICA/UFMG

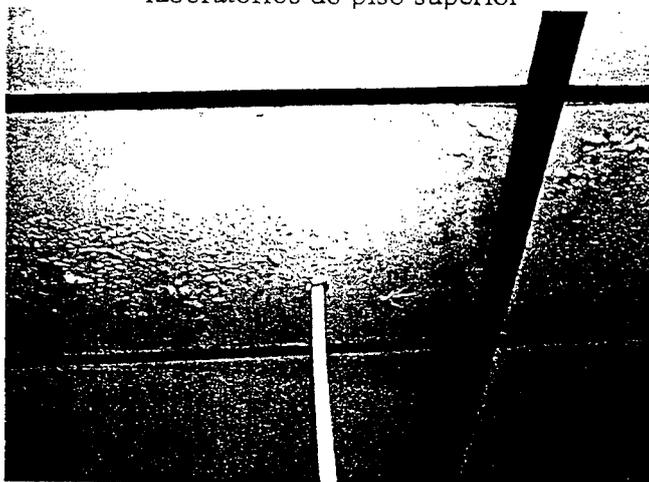
LAUDO AMBIENTAL DO ICEX-QUÍMICA/UFMG
Vazamento no teto do primeiro andar proveniente de
laboratórios do piso superior

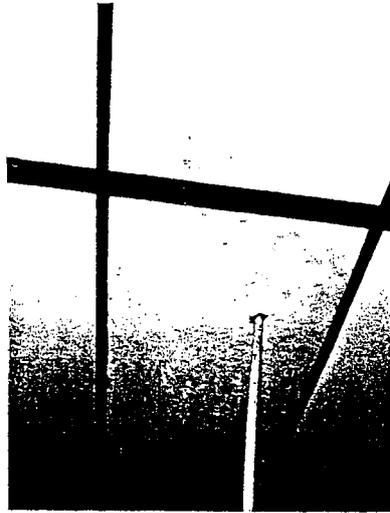
Vazamento no
teto do primeiro
andar proveniente
de laboratório do
 piso superior

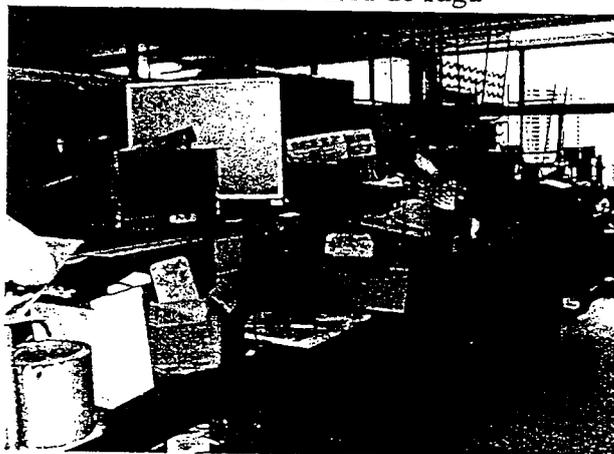
LAUDO AMBIENTAL DO ICEX-QUÍMICA/UFMG
Sala improvisada no primeiro andar para descarte de
materiais, sem sinalização de segurança, meios de combate a
incêndio e área de fuga

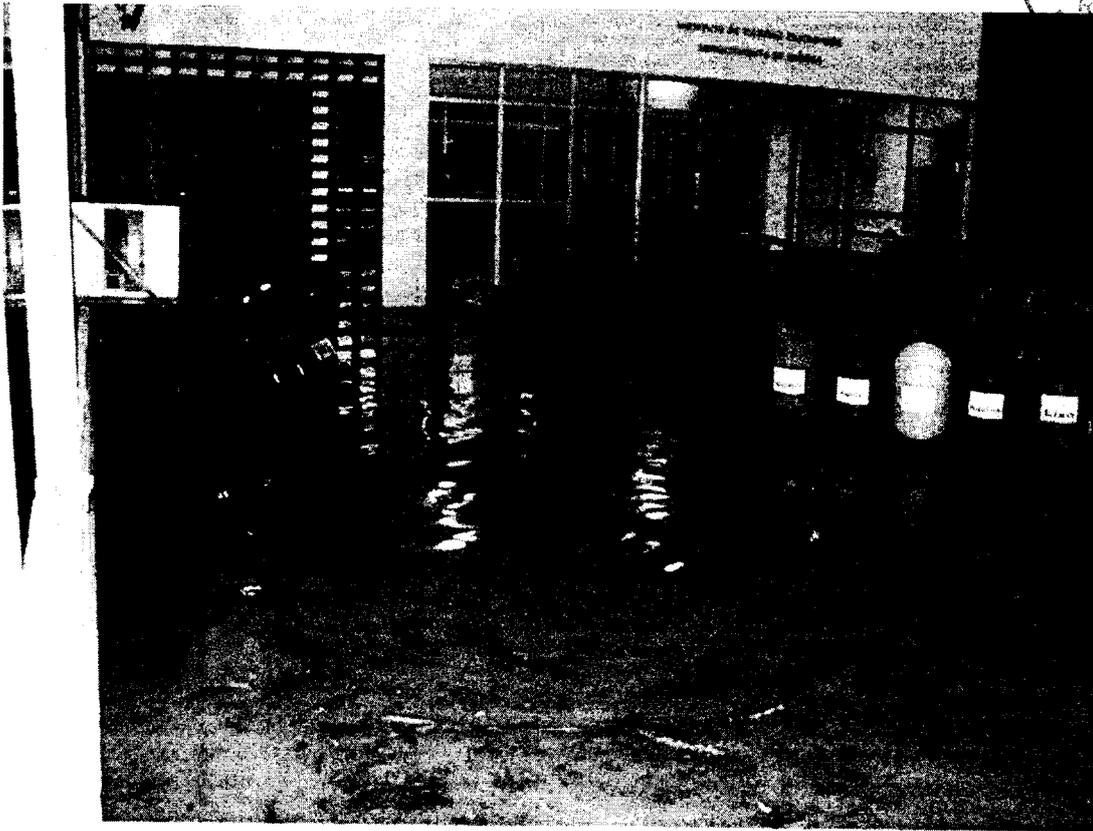
Foto 005: Inundação na portaria do Departamento de Química – Imagem da área externa

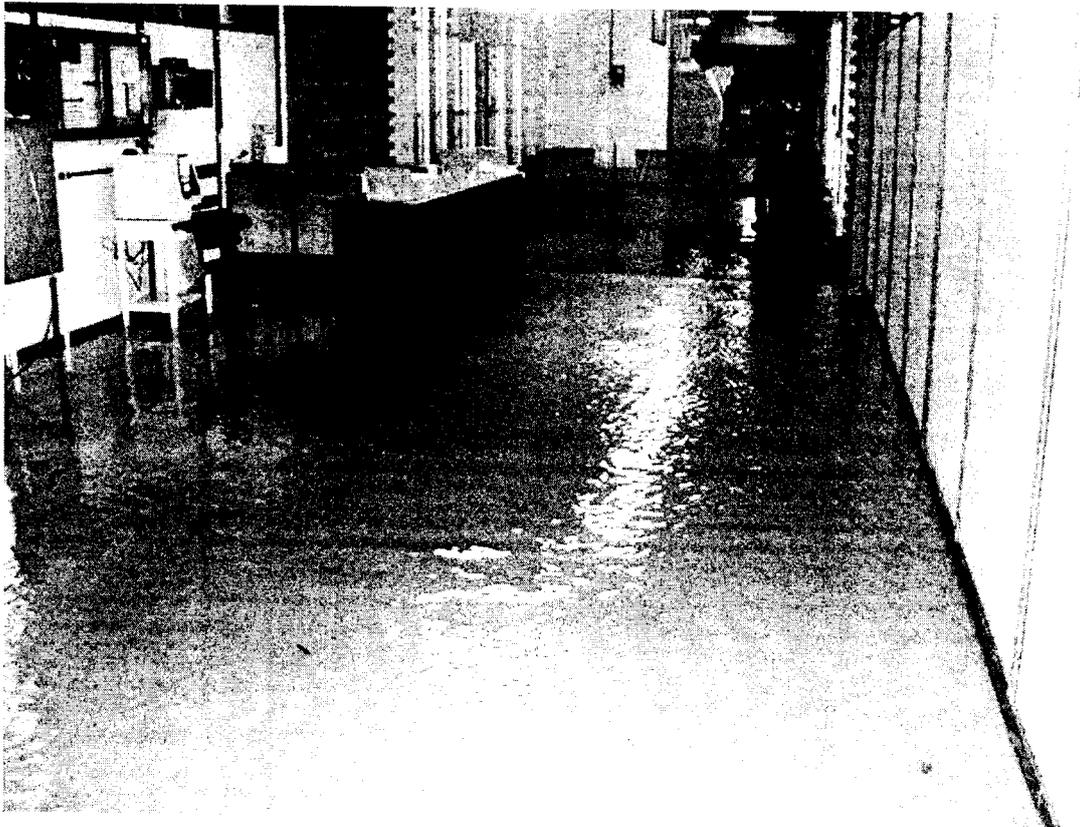
Foto 006: Inundação na portaria do Departamento de Química – Imagem da área interna

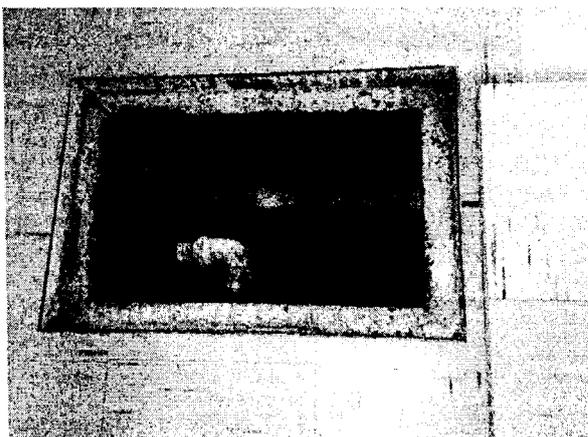
Fotos 018 e 019: Caixa de passagem no 1º andar mostrando ao fundo, em contato com o, o tubo de esgoto e no primeiro plano os tubos com água e o registro, já corroído, para eventuais reparos.

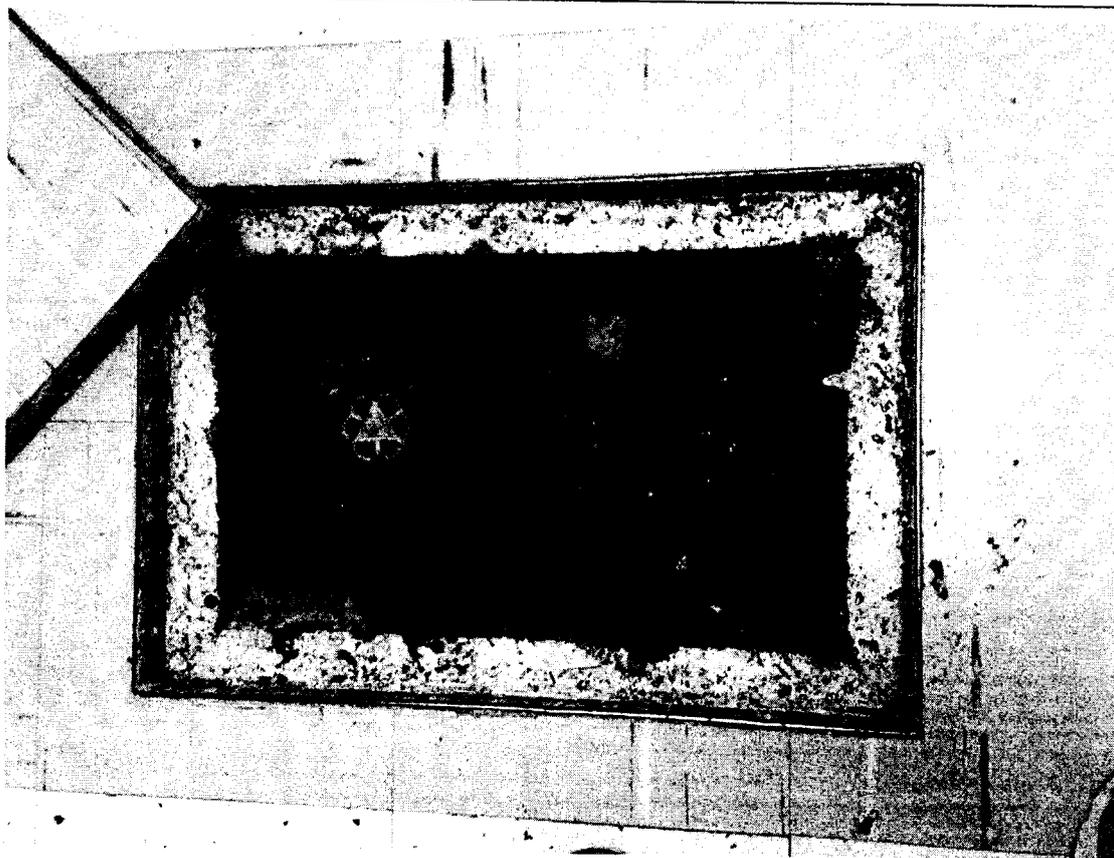
Foto 020: Situação de uma das caixas de passagem do 1º andar. Neste caso, já inutilizada.

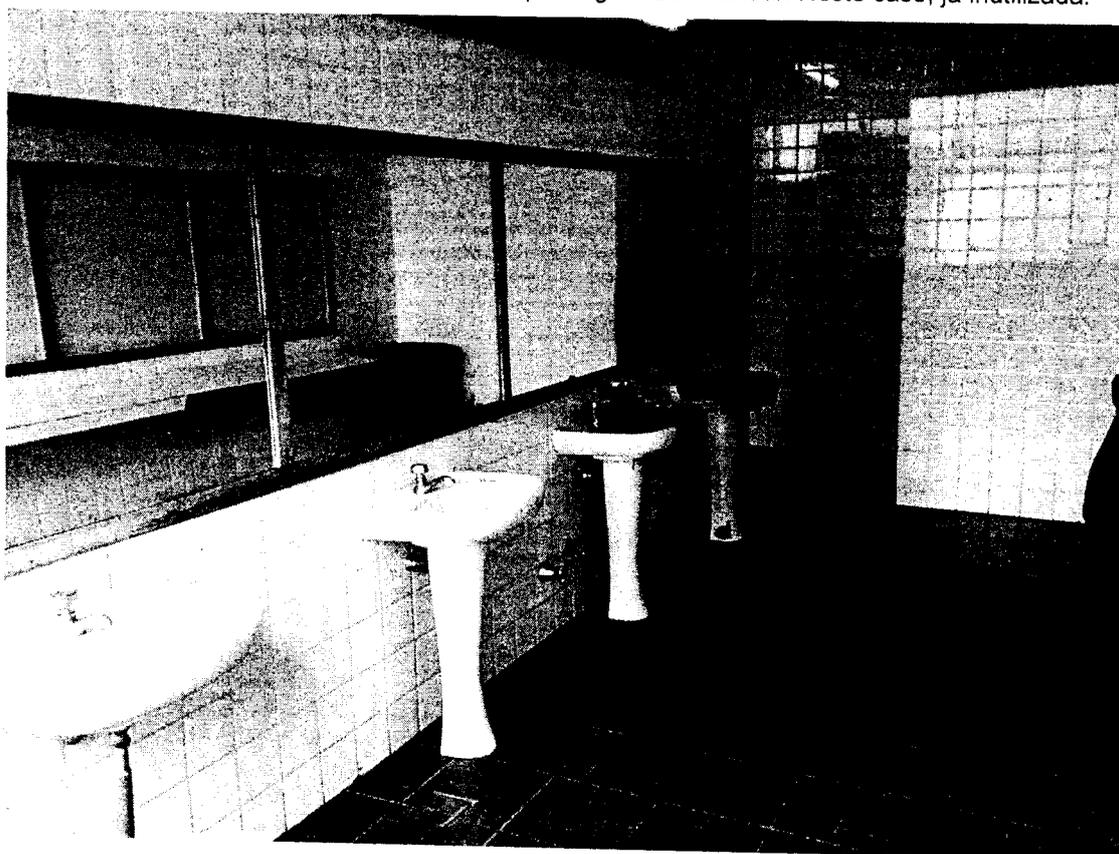
Foto 021: Banheiro feminino no 1º andar com pias inutilizadas por impossibilidade de reparo na rede hidro-sanitária.

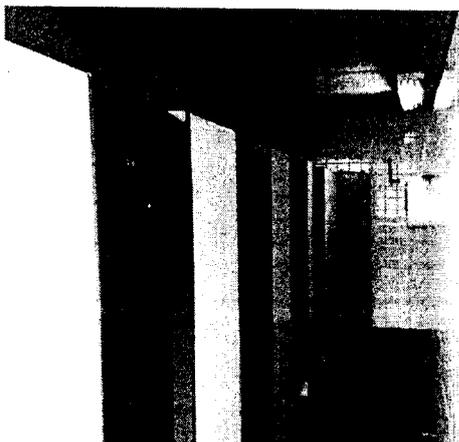
Fotos 022 e 023: Banheiro feminino no 1º andar. Forro do teto destruído devido a vazamentos do andar superior.

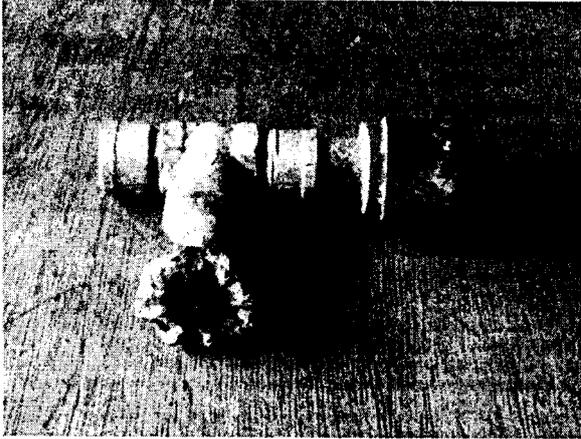
Fotos 036 e 037: Registro removido de caixa de passagem no piso no 1º andar – a situação típica sob os efeitos das condições desse edifício como pode ser visto em outras fotos acima.

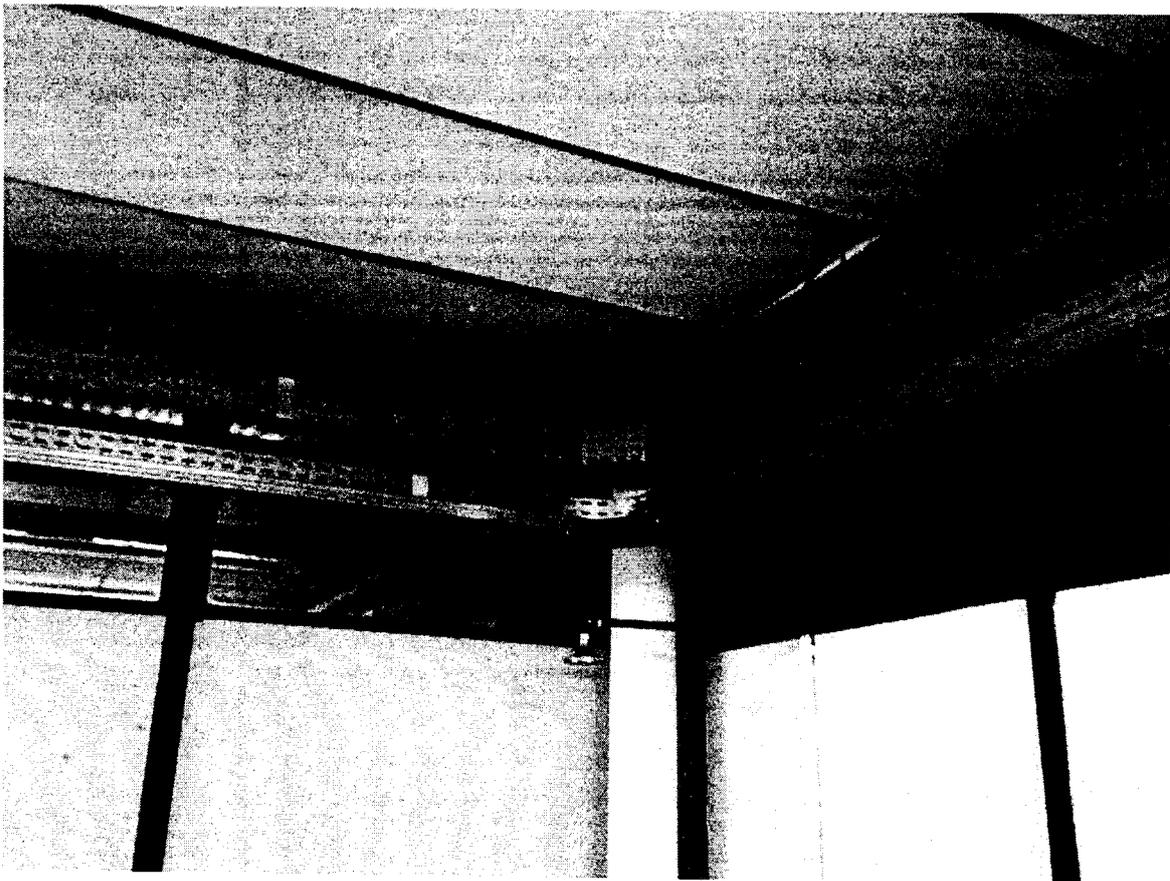
Foto 041: Instalação elétrica aérea no 1º andar. Podemos observar o excesso de cabos na canaleta. Também podemos observar que o chuveiro de segurança, que poderia estar dentro do laboratório, foi colocado no corredor.

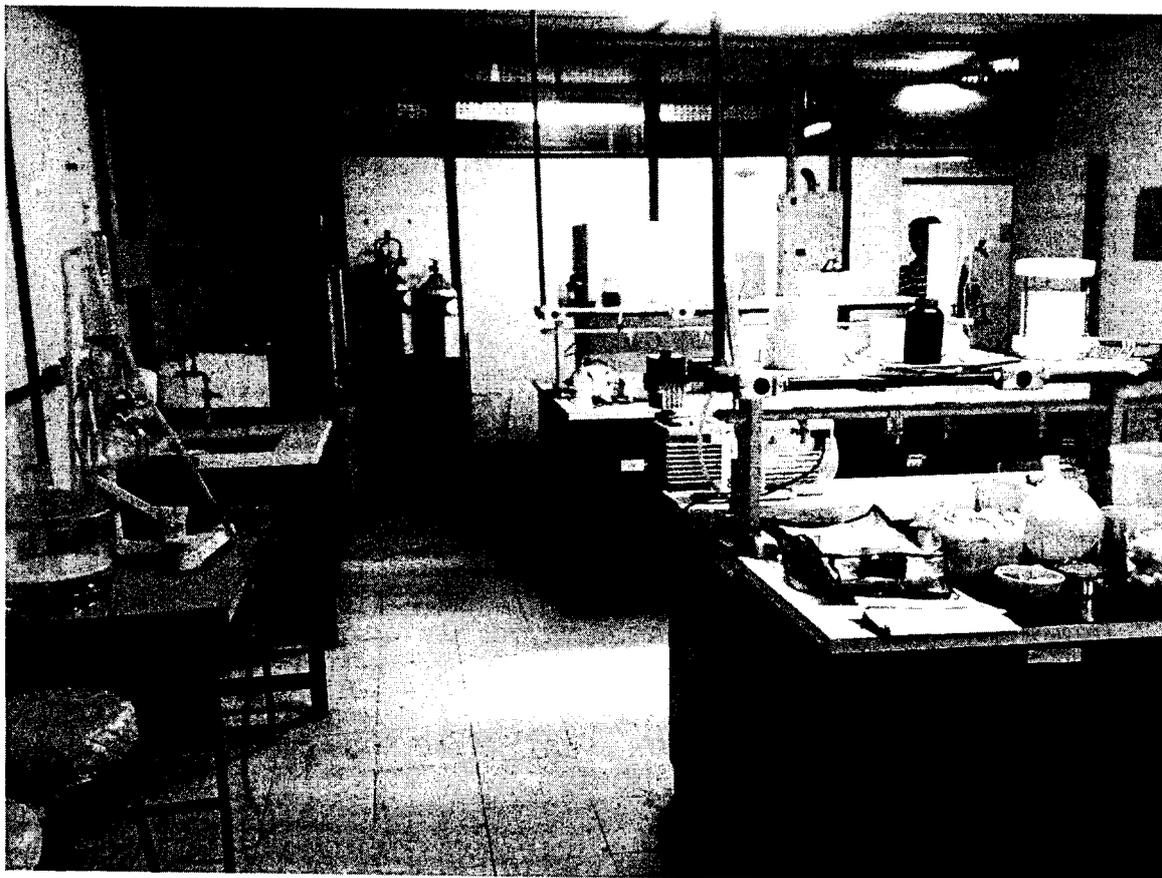
Foto 073: Laboratório sala 125 no 1º andar – Cilindros de gás (02) dentro do laboratório. Bancadas de madeira. Cilindros soltos.

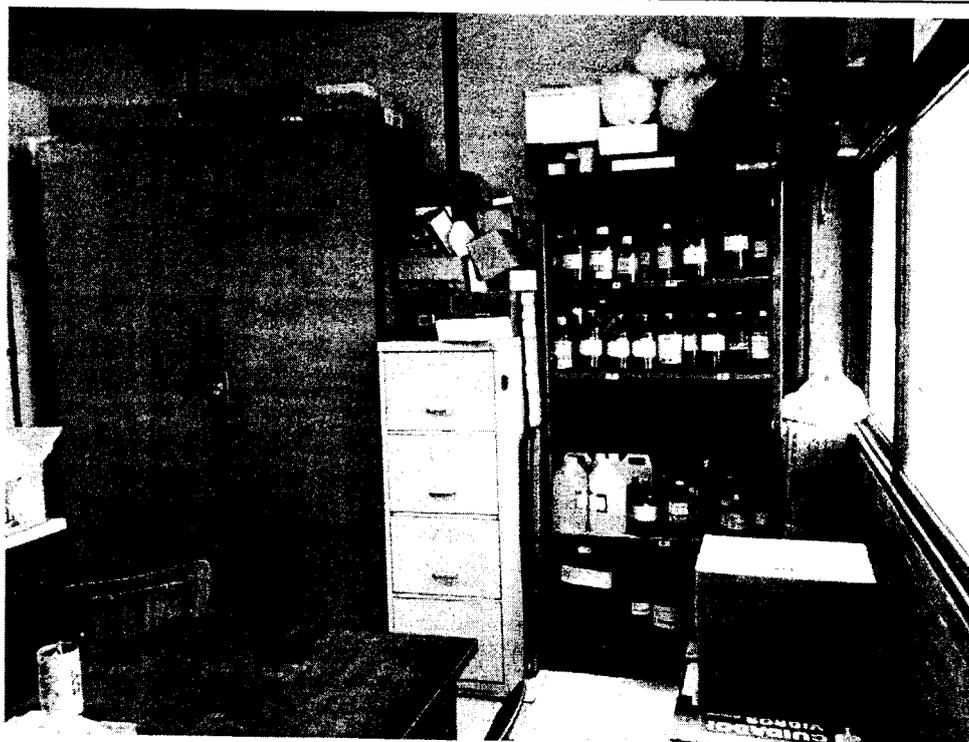
Fotos 080 e 081: Sala 129 no 1º andar – Sala usada como depósito de produtos.

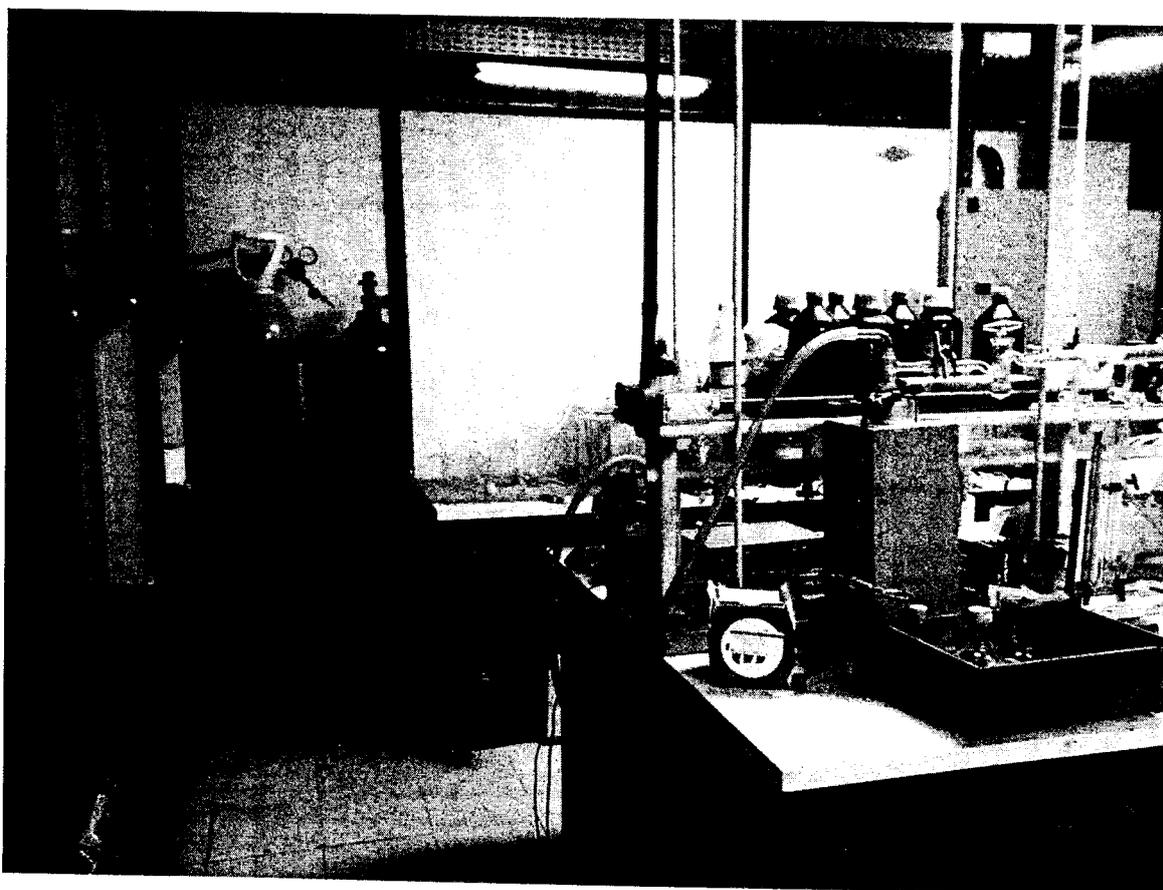
Foto 82: Sala 133 no 1º andar – Cilindros de gás dentro da sala; bancada de madeira.

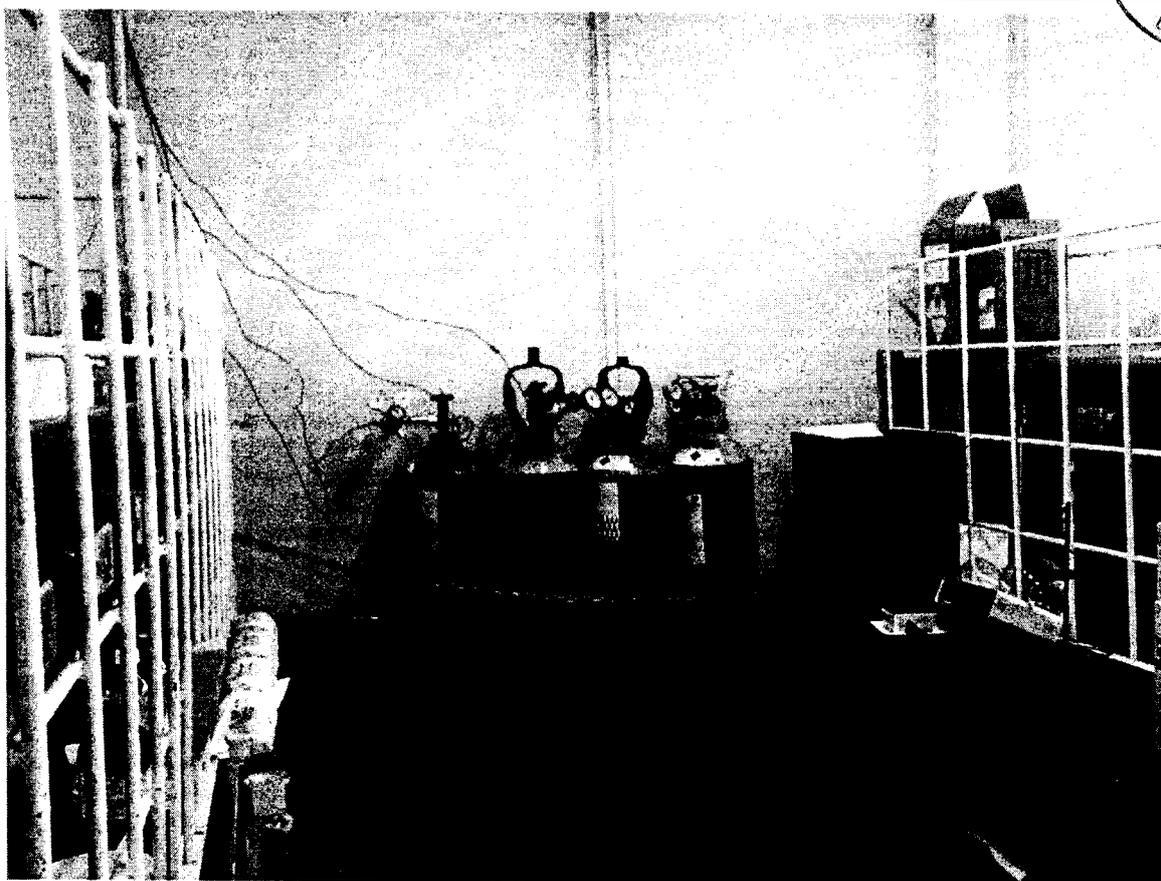
Foto 089: Laboratório sala 141 no 1º andar – Cilindros de gás (22 ao todo) dentro do laboratório.
Linha de gás improvisada para outras dependências do laboratório.

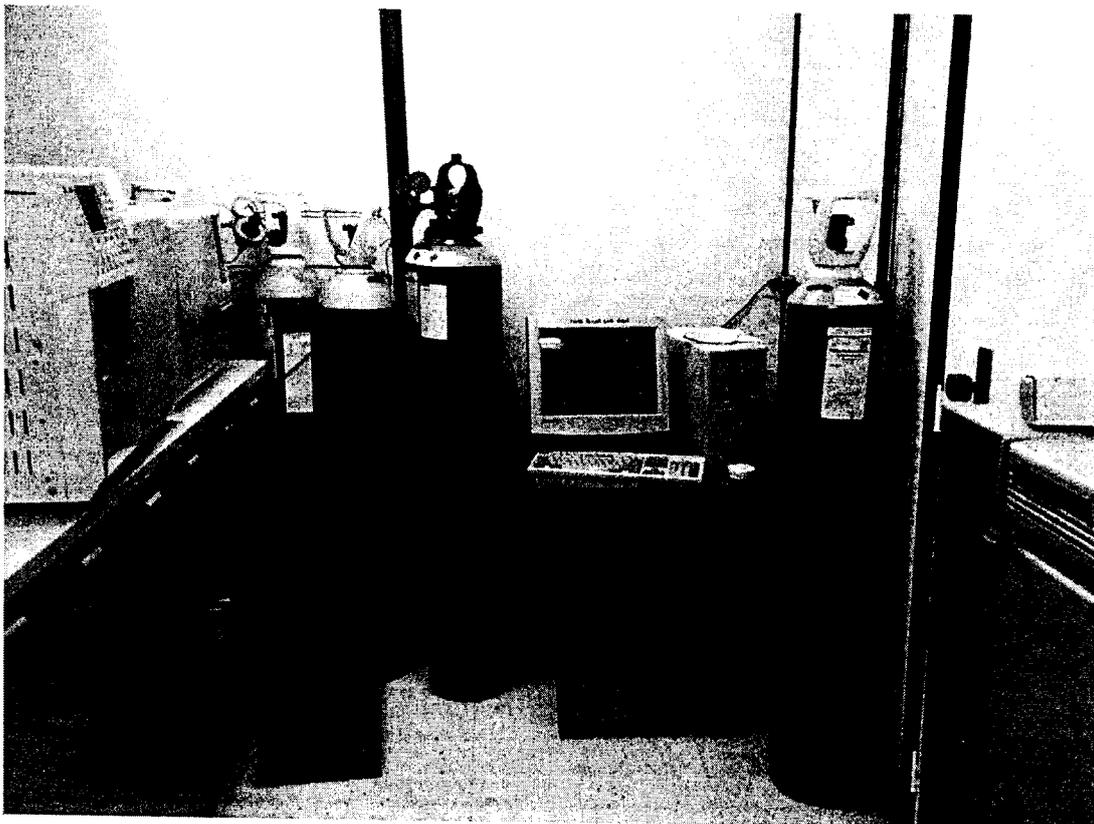
Foto 119: Laboratório sala 167 no 1º andar – Cilindros soltos dentro do laboratório.

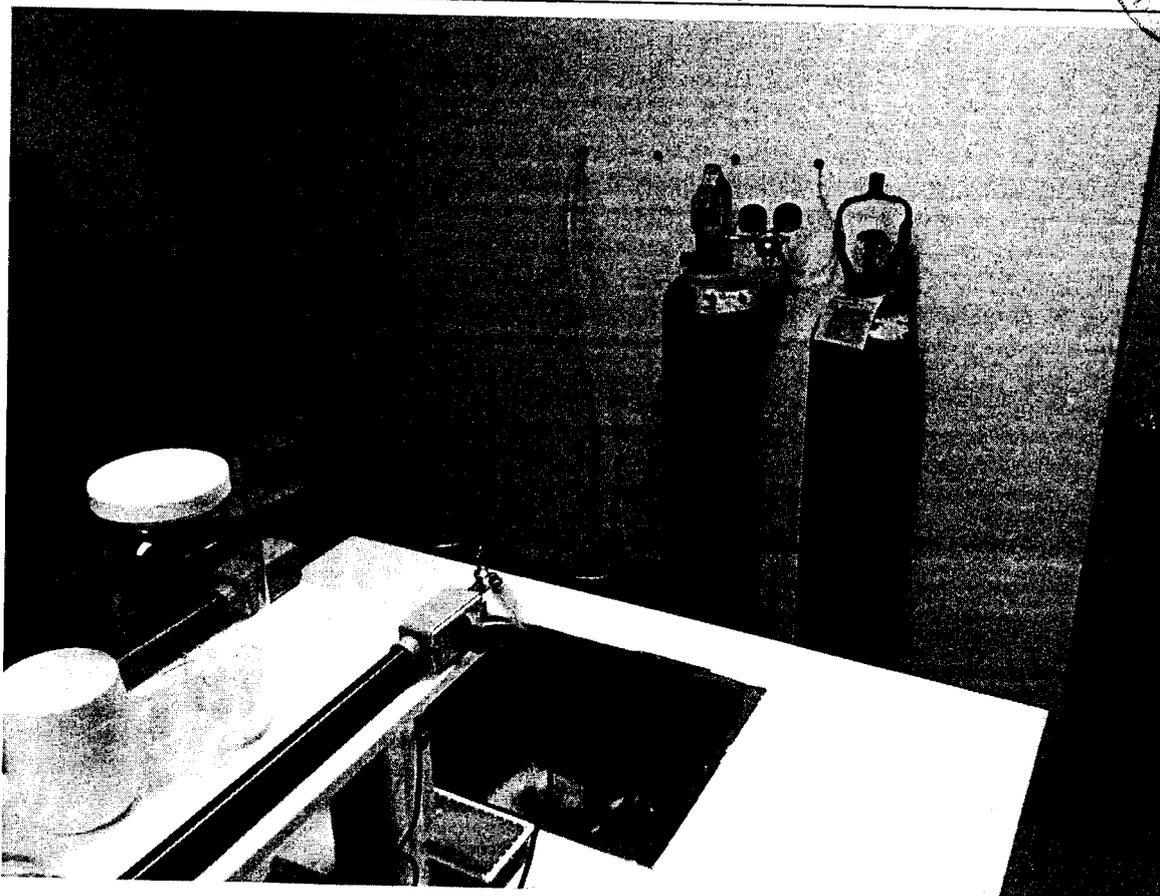
Foto 130: Laboratório sala 175 no 1º andar – Vista de cilindros e GLP dentro do laboratório.

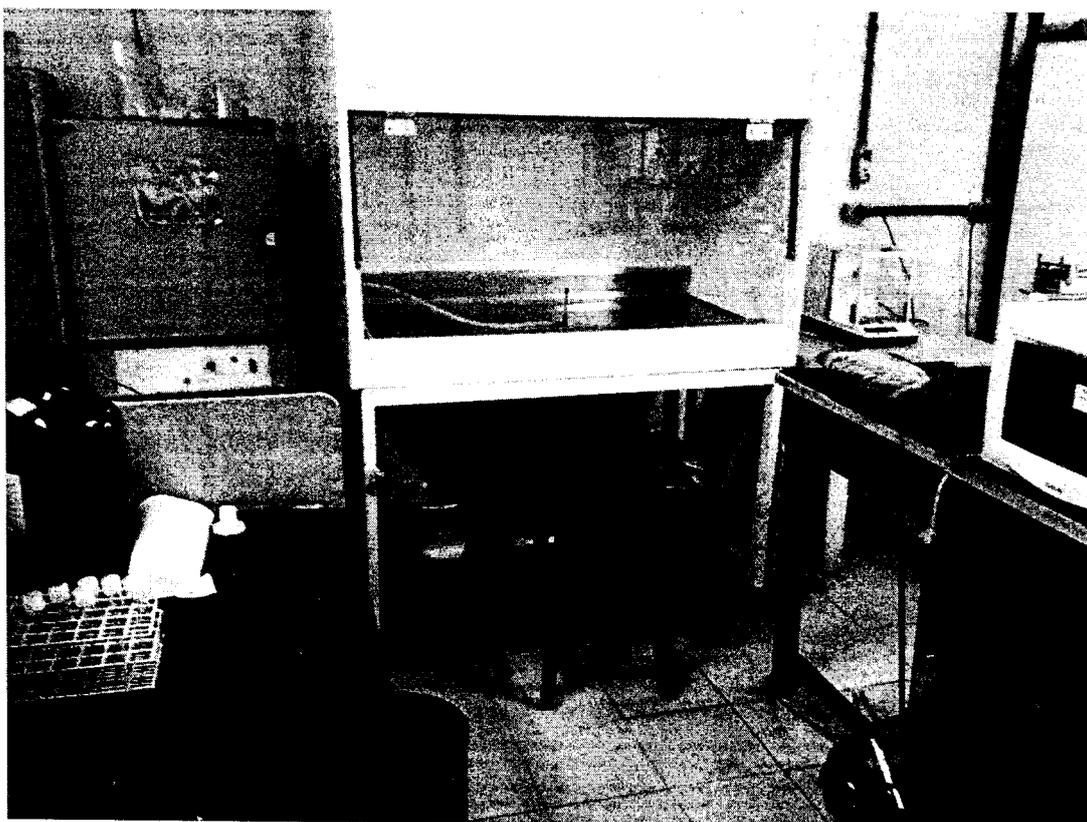
Foto 159: Laboratório sala 210 no 2º andar – Vista dos botijões dentro do laboratório.
