TRABALHO DE CONCLUSÃO DE CURSO

Engenharia Agrícola e Ambiental

**DIAGNÓSTICO HIDROAMBIENTAL DO RIO DO CEDRO, EM
MONTES CLAROS, MG**

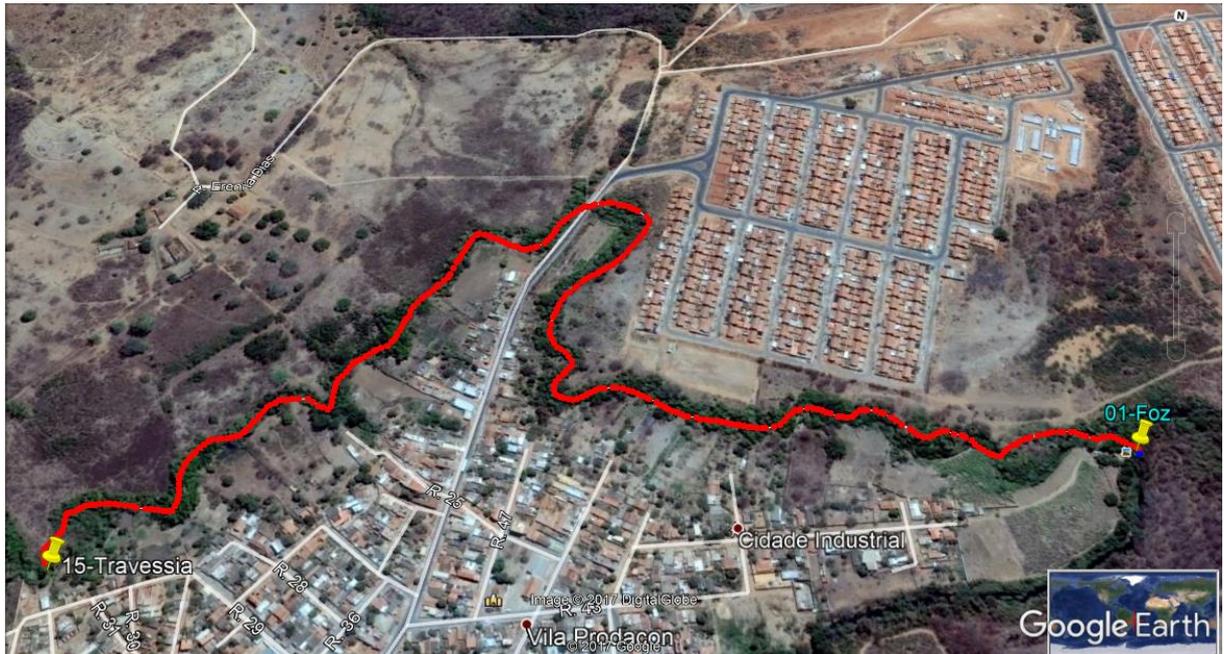
Figura 3.2 – Trajetória do trecho A, representada no *Google Earth*

O rio do Cedro é afluente do rio Vieira, que por sua vez é afluente do rio Verde Grande. Sua nascente se encontra dentro dos limites do Parque Estadual da Lapa Grande, em Nova Esperança, distrito de Montes Claros, nas coordenadas 16° 42' 24.12" S e 44° 01' 24.12" W e sua foz nas coordenadas 16° 39' 51.843" S e 43° 50' 59.124" W. Possui uma extensão de 25,6 km, apresentando ao longo de seu curso áreas de surgências e insurgências. No entanto, para o diagnóstico, foram selecionados dois trechos: o trecho A, no qual observa-se uma maior intervenção antrópica consolidada (FIGURA 3.2) e o trecho B, que engloba a nascente, devido sua importância para manutenção do rio, e áreas próximas a ela (FIGURA 3.3).

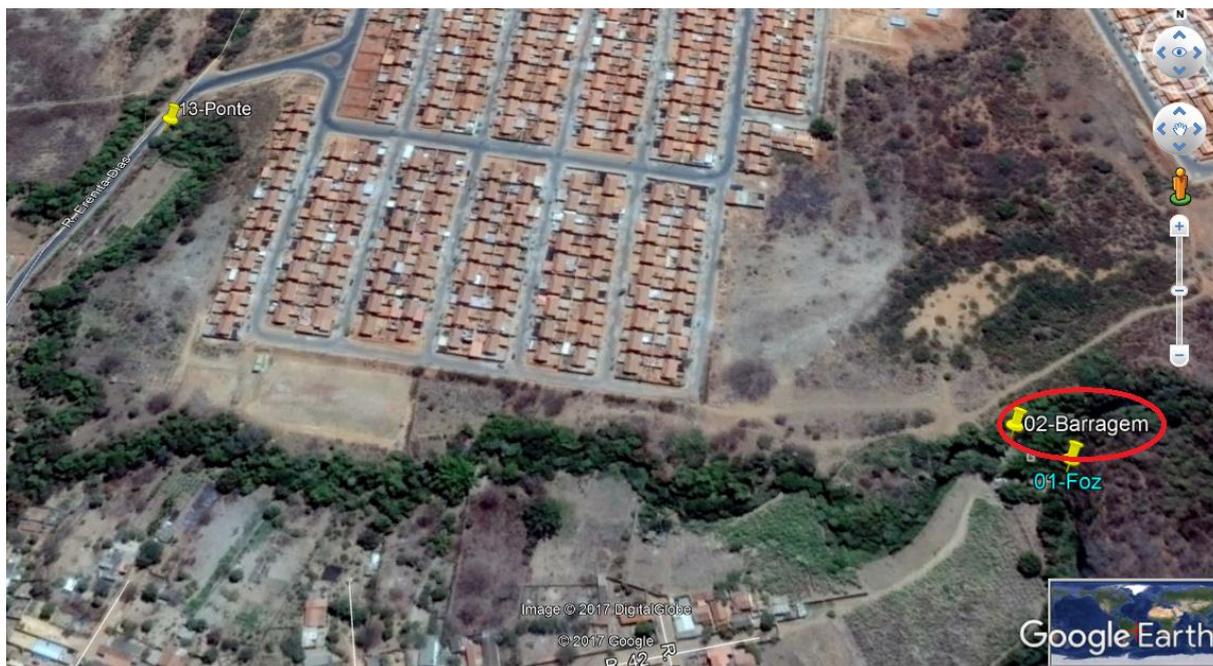
Figura 3.6 – Localização espacial da barragem

Inicialmente, pretendia-se fazer a coleta das amostras em pontos estratégicos: a foz, para analisar a qualidade da água que deságua no rio Vieira; a barragem, que é um ponto de uso recreativo dos moradores da região; e pontos à jusante e à montante de um lançamento de efluentes observado durante o reconhecimento *in loco*, a fim de avaliar a interferência do despejo no rio. No entanto, na época da coleta, o único ponto desses listados acima que ainda continha água era a barragem, e por isso as amostras foram coletadas apenas nesse ponto. A Figura 3.6 permite a visualização da localização espacial dessa barragem no mapa, que se encontra perto da foz do rio do Cedro.

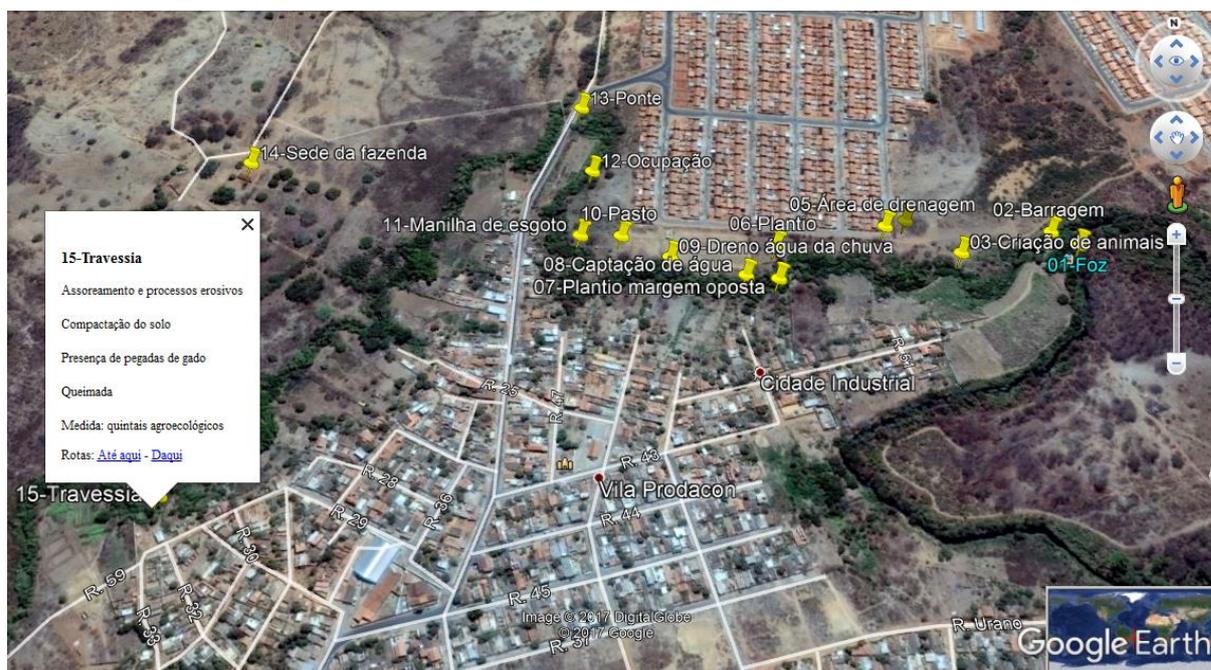
Figura 4.1 – Localização espacial dos pontos coletados no trecho A

Após lançamento das coordenadas no *Google Earth*, obteve-se uma localização desses pontos no mapa, cada qual com suas devidas observações, conforme exemplificado na Figura 4.1.

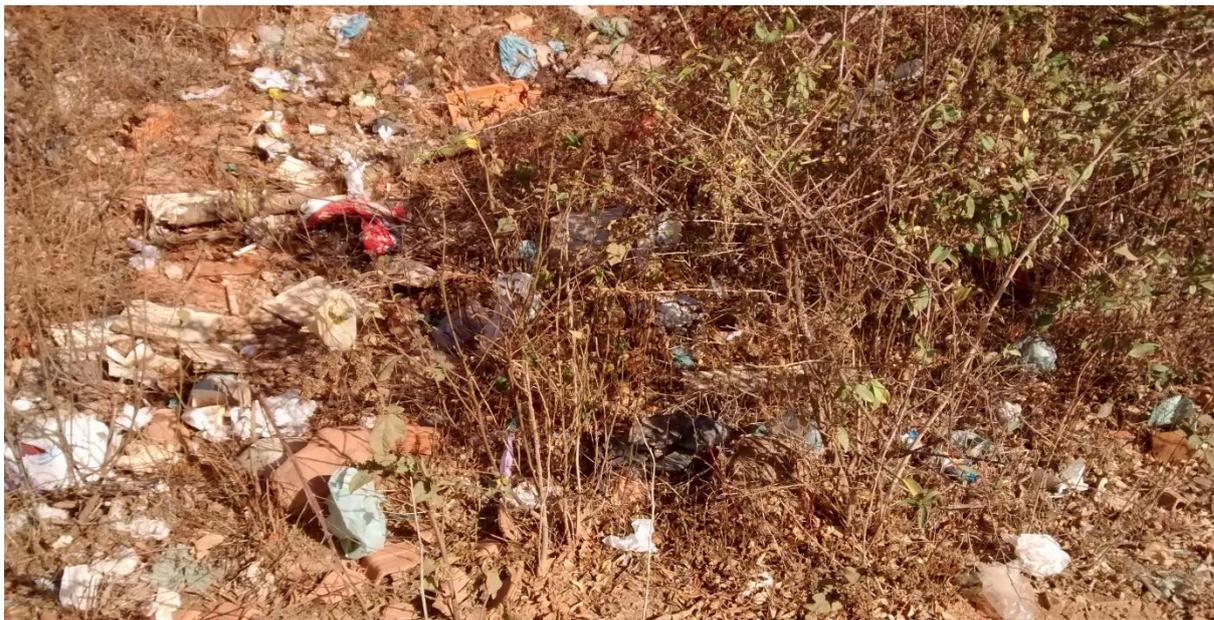
Figura 4.2 – Presença de resíduos sólidos nas proximidades do rio do Cedro

Um problema identificado ao longo de todo esse percurso, foi a presença de resíduos sólidos às margens e em locais próximos e com declividade sentido ao rio (FIGURA 4.2). Além de esteticamente desagradável, esses materiais podem ser carregados rumo ao curso d'água, principalmente em épocas de chuva. Uma vez dentro do leito do rio, o resíduo será levado com a correnteza natural, podendo poluir outras regiões. Além disso, a decomposição desses resíduos, dependendo dos materiais que o compõem, pode vir a contaminar o solo e o lençol freático.

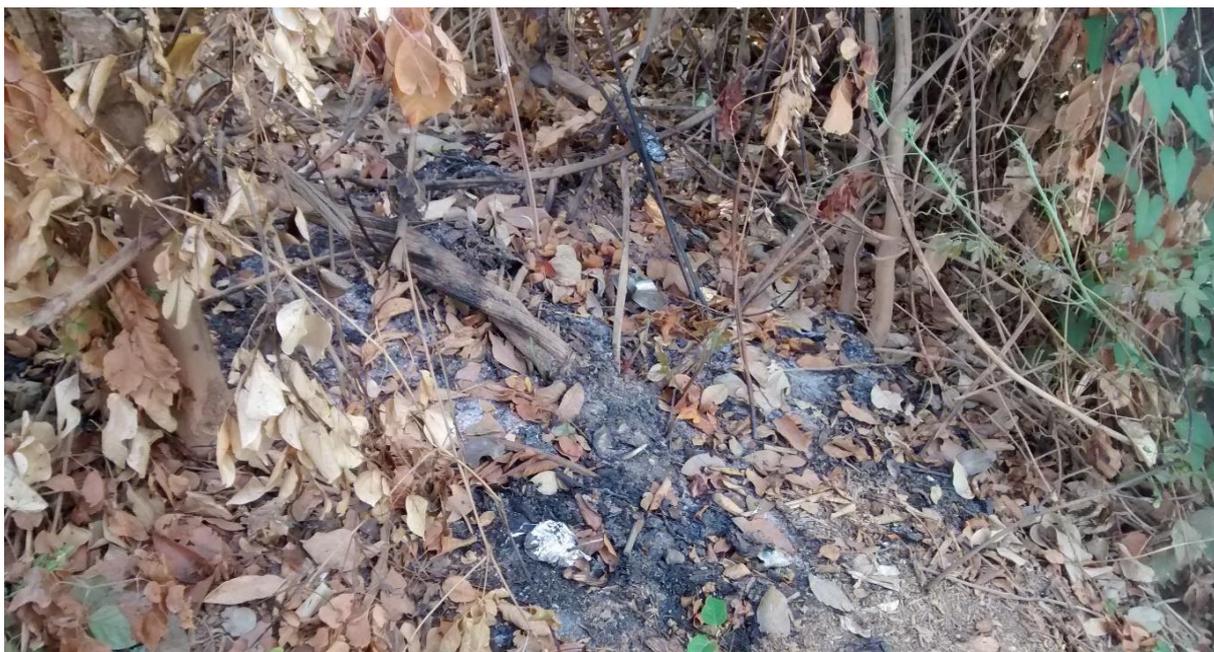
Figura 4.3 – Prática de queimada próxima ao rio do Cedro

Já a vegetação do entorno do rio mostra-se prejudicada pela prática de atividades inadequadas, como queimadas (FIGURA 4.3) e cortes de árvores. Essas atividades interferem nos processos naturais que ocorrem no solo, alterando, dessa maneira, suas características físicas, químicas e ou biológicas.

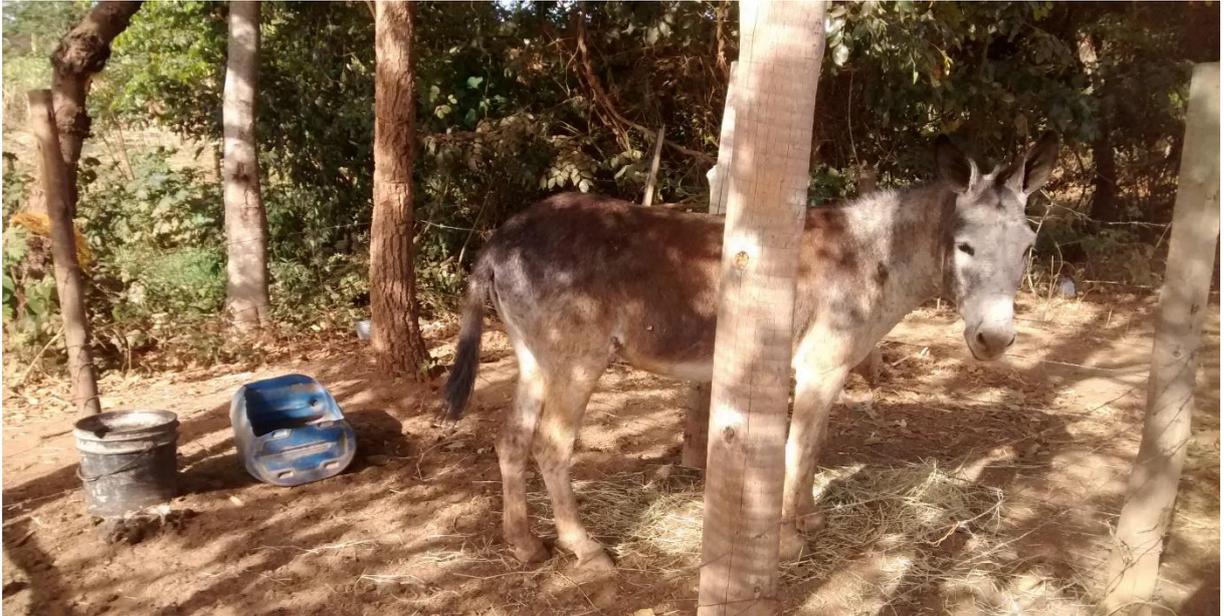
Figura 4.4 – Presença de animal de grande porte dentro da APP

Observou-se também o confinamento de animais de grande porte, como equinos e asininos (FIGURA 4.4), e a prática de atividades agrícolas (FIGURA 4.5), no que deveria ser a faixa destinada a área de proteção permanente (APP) denominada mata ciliar, que em sua maior parte encontra-se ausente ou fora das exigências impostas pelo Novo Código Florestal.

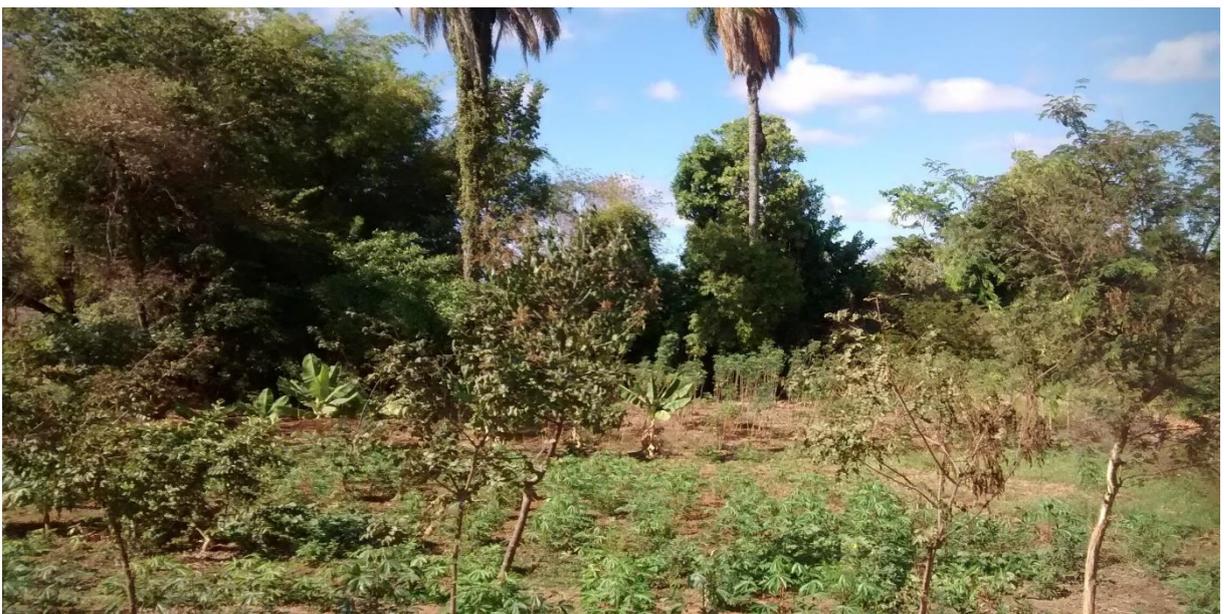
Figura 4.5 – Prática de atividades agrícolas dentro da APP

A ausência de mata ciliar intensifica o escoamento superficial e conseqüentemente diminui a taxa de infiltração da água da chuva no lençol freático. Interfere também na estruturação do solo, uma vez que permite o impacto direto das gotas da chuva no mesmo, o que, junto com o aumento do escoamento superficial, intensifica a ocorrência de processos erosivos e o carreamento dos sedimentos decorrentes desses processos para dentro do leito do Cedro, assoreando-o.

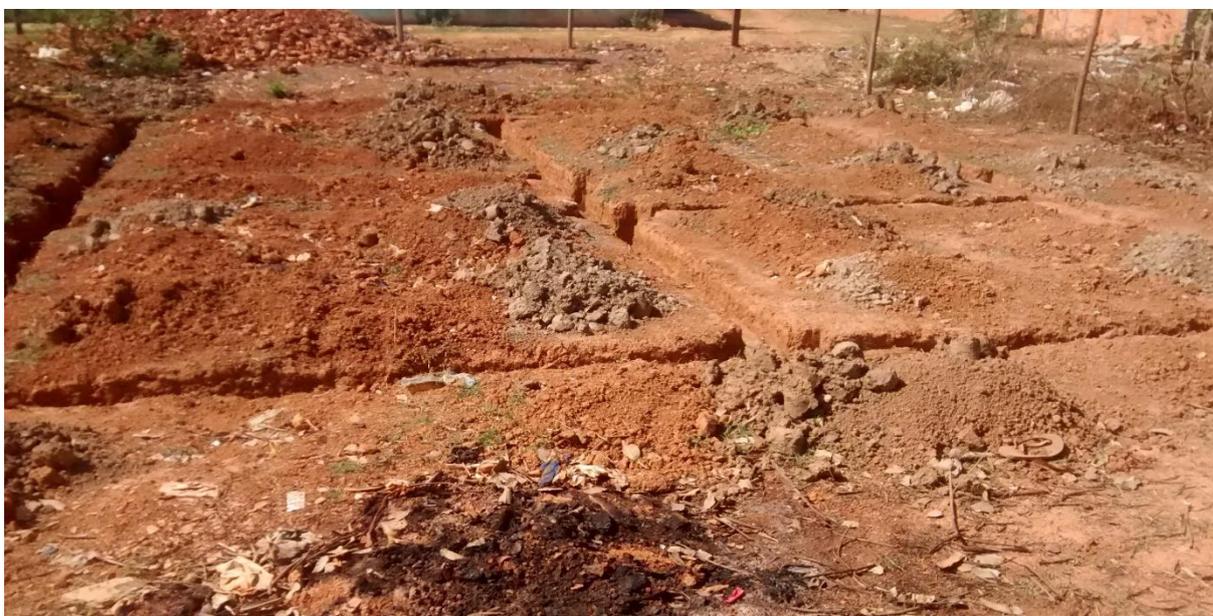
Figura 4.6 – Início de construção dentro da APP

Ainda dentro dessa área de preservação, pôde-se observar a construção de nova edificação (FIGURA 4.6), que, segundo morador, será sede da paróquia local.

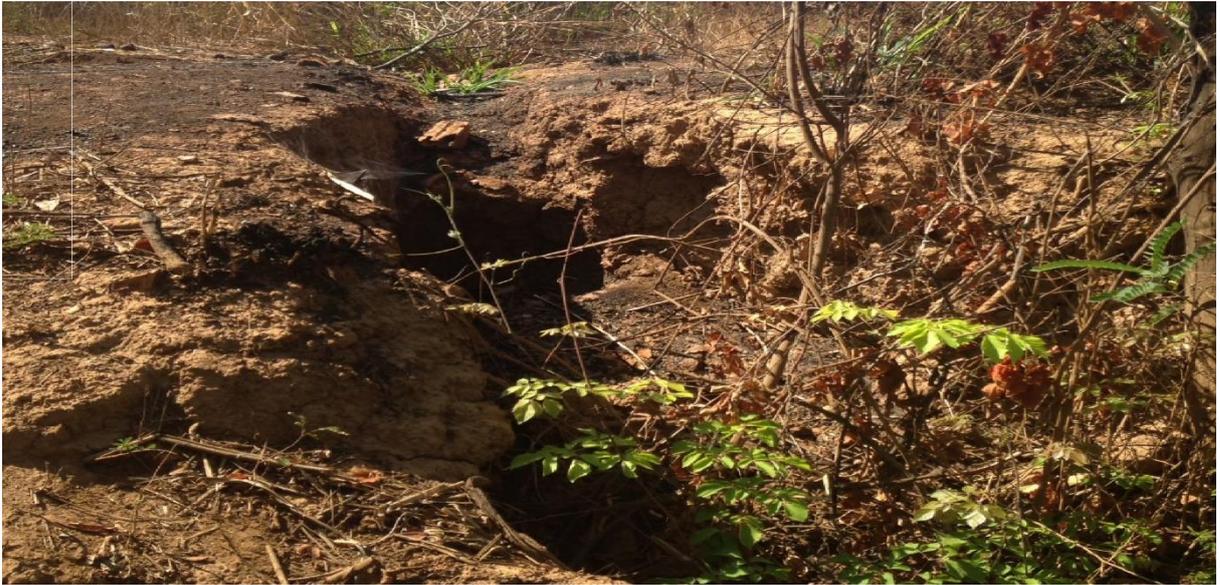
Figura 4.7 – Presença de voçoroca em região próxima à margem do rio do Cedro

O solo da região também encontra-se degradado, o que afeta a qualidade e quantidade de água do rio, visto que esses ambientes possuem interação dentro do ecossistema. Um dos problemas observados, como citado anteriormente, foi a ocorrência de processos erosivos, com formação de voçorocas de variadas dimensões, conforme exemplificado na Figura 4.7.

O carreamento dos sedimentos soltos durante esses processos em direção ao leito do rio, associados a falta da mata ciliar, acarretou no assoreamento de trechos do rio do Cedro, interferindo na topografia do seu leito e diminuindo o seu volume hídrico e vazão.

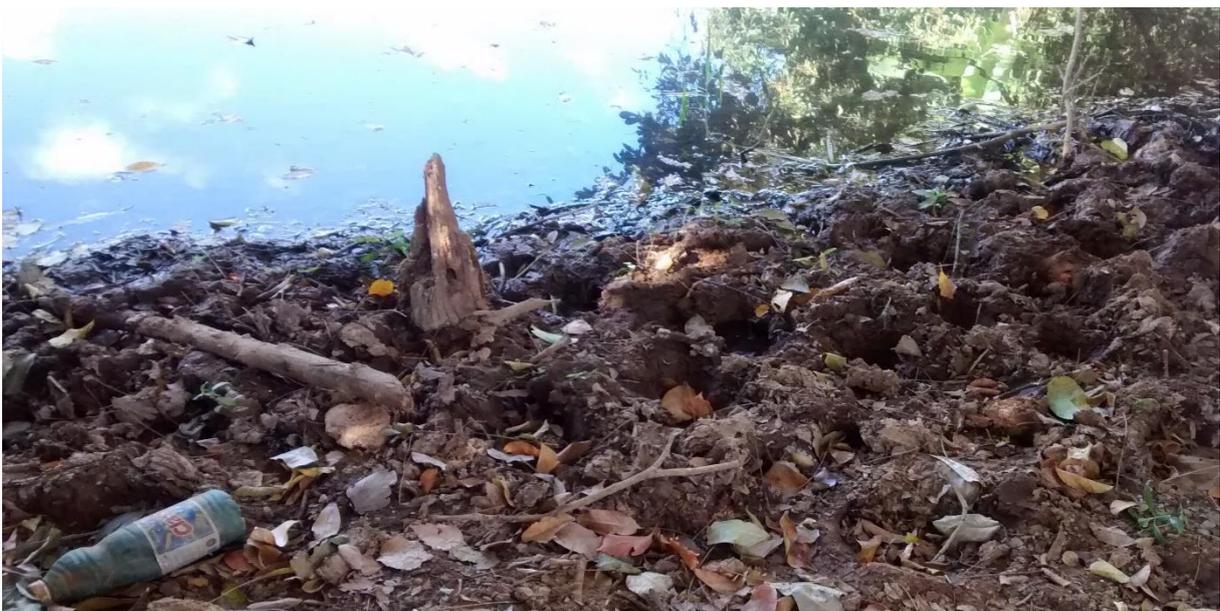
Figura 4.8 – Pegadas de animais de grande porte às margens do rio do Cedro

Notou-se também o processo de compactação, que pode ser explicada devido ao fácil acesso de pessoas e animais ao rio (FIGURA 4.8).

Essa compactação dificulta a infiltração e retenção de água no solo, dificultando o abastecimento do lençol freático e, conseqüentemente, interferindo na manutenção da vazão do rio. Além disso, prejudica o desenvolvimento da vegetação referente à mata ciliar.

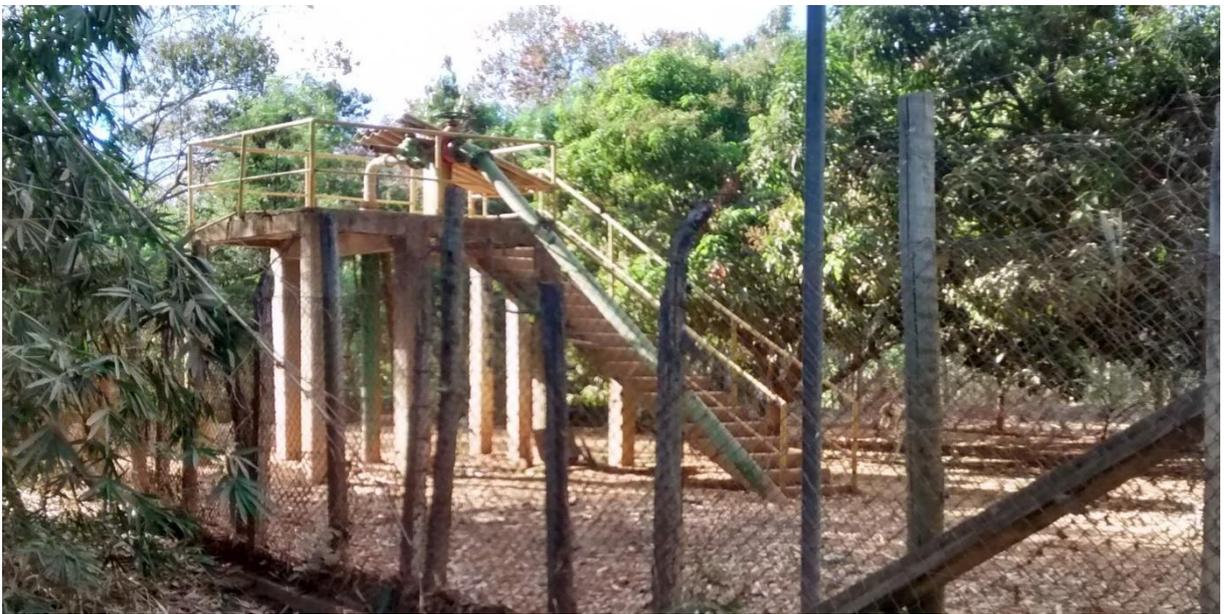
Figura 4.9 – Bomba de captação de água instalada próxima à margem do rio do Cedro

A água captada é direcionada para a irrigação de plantios e para o processo produtivo de fábricas e indústrias da região.

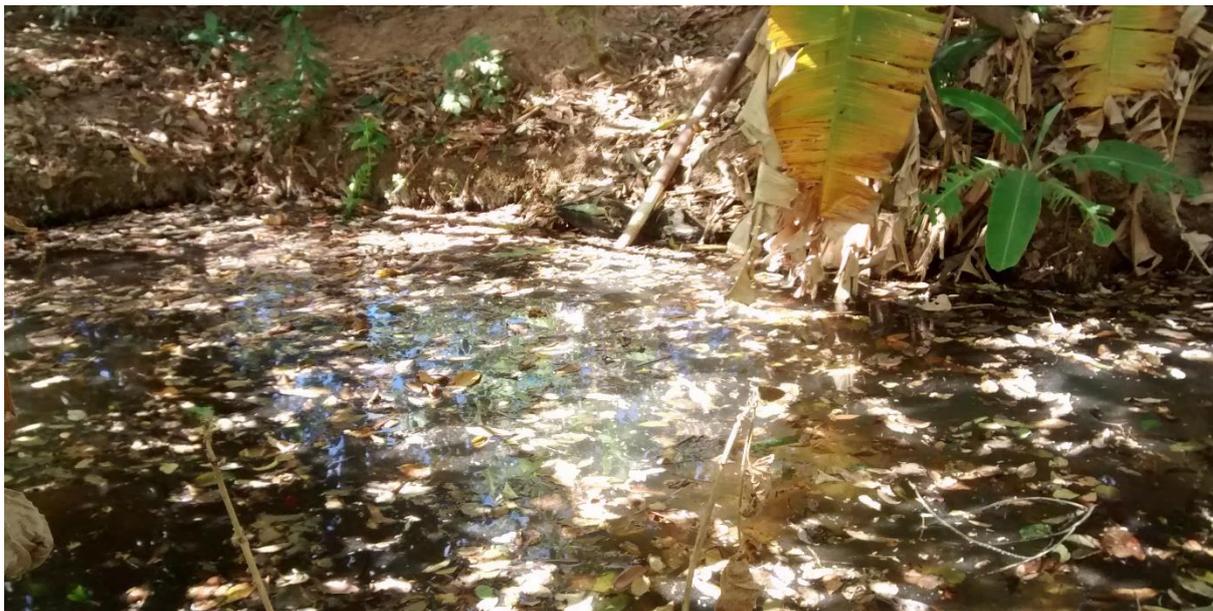
Figura 4.10 – Acúmulo de matéria orgânica no rio do Cedro

A fim de promover o acúmulo dessa água e facilitar as captações, foram realizados barramentos irregulares em alguns trechos do rio. Esses barramentos trazem conseqüências à quantidade de água, pois diminui a vazão à jusante da sua construção, e à sua qualidade, uma vez que diminui a velocidade de escoamento do rio, o que acarreta no acúmulo de matéria orgânica, conforme demonstrado na Figura 4.10.

Esse excesso de matéria orgânica no curso d'água pode causar uma alteração das suas características químicas, como a diminuição da quantidade de oxigênio dissolvido, uma vez que as bactérias aeróbicas usam o oxigênio presente na água para decompor essa matéria orgânica excedente.

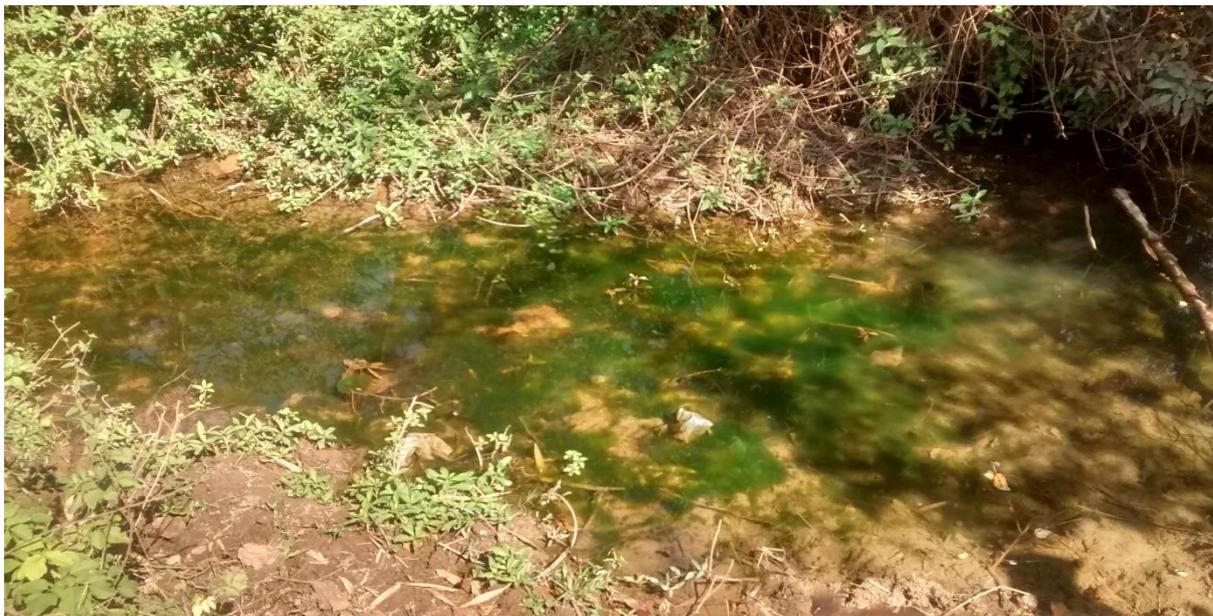
Figura 4.11 – Processo de eutrofização em trecho do rio do Cedro

Outro impacto observado que influencia nessa qualidade, é o lançamento de efluentes ricos em resíduos orgânicos diretamente no rio, adicionando formas orgânicas e inorgânicas de nitrogênio e fósforo às suas águas. Como consequência desse aumento de nutrientes, notou-se que alguns trechos do rio do Cedro encontram-se em processo de eutrofização (FIGURA 4.11), o que interfere na penetração da luz solar no curso d'água e afeta processos essenciais para a manutenção da vida no mesmo, como por exemplo, a fotossíntese.

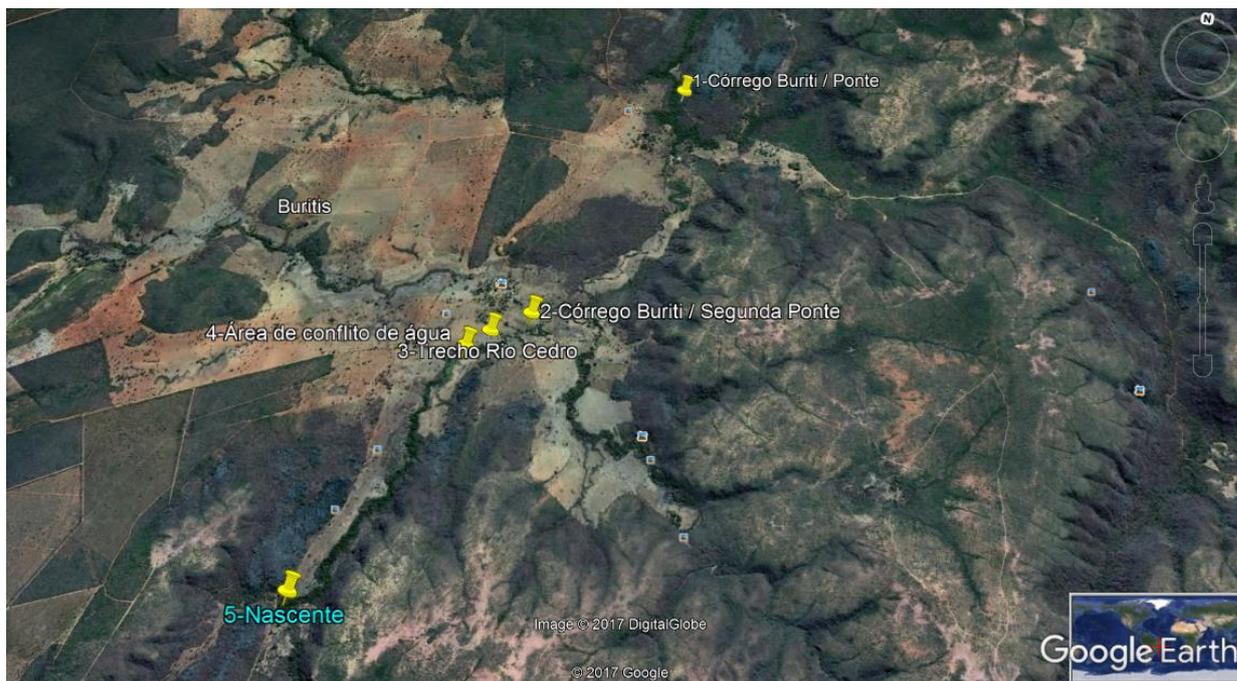
Figura 4.12 – Localização espacial dos pontos coletados no trecho B

No Quadro A.2 do Apêndice A é possível verificar as coordenadas de cada um desses pontos e os respectivos impactos observados.

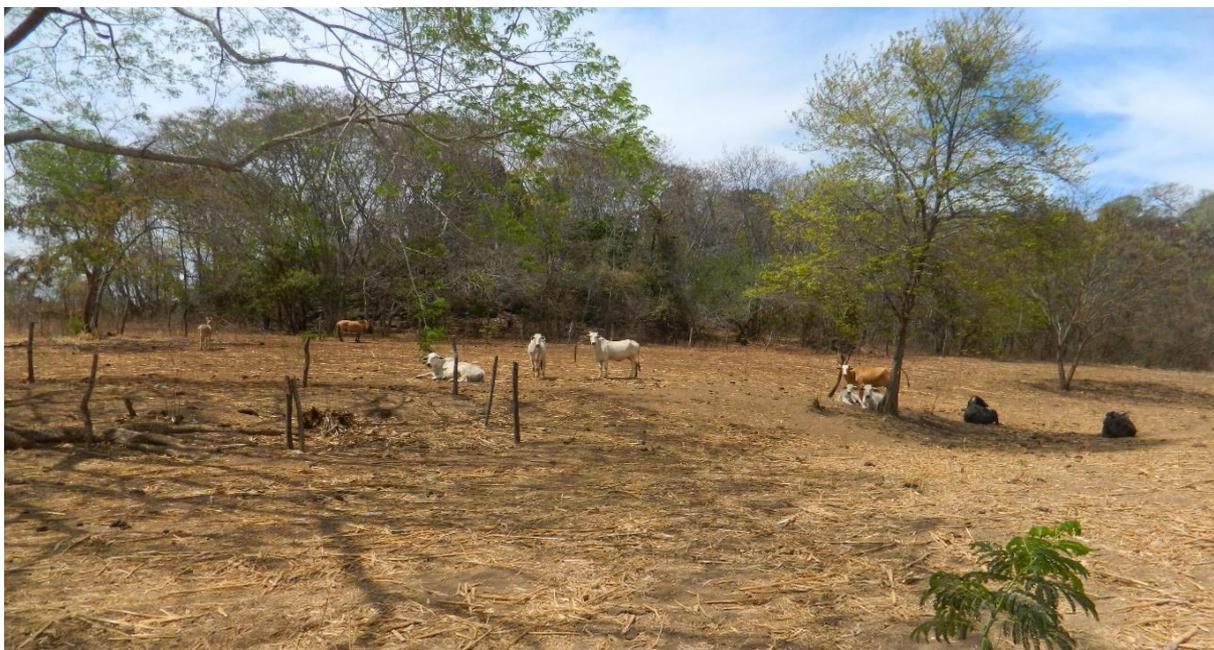
Figura 4.13 – Atividade pecuária realizada próxima ao rio do Cedro

No entanto, um impacto que se evidenciou nesse trecho em relação ao trecho A, foi a prática de atividades agrícolas e pecuárias (FIGURA 4.13) nas proximidades do rio, uma vez que, como dito anteriormente, a população das áreas adjacentes é caracterizada como rural e usam dessas práticas como meio de sustento. Assim, como no trecho anterior, a faixa que deveria ser preservada como mata ciliar se encontra quase ou totalmente ausente em praticamente todo o percurso, sendo substituída por plantios de culturas agrícolas e pastagens.

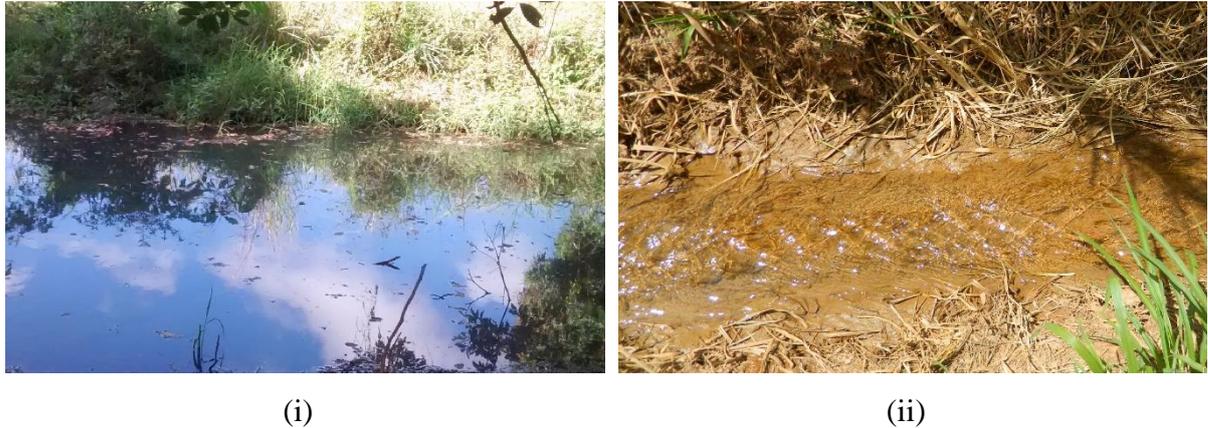
Figura 4.14 – Comparação entre a qualidade do rio no trecho A (i) e no trecho B (ii)

No entanto, ainda que a quantidade de água também seja afetada nesse trecho menos urbanizado, vale ressaltar que a sua qualidade encontra-se visivelmente superior quando comparada ao trecho A, apresentando-se mais límpida e menos turva, conforme pode-se observar na Figura 4.14, e sem odor.

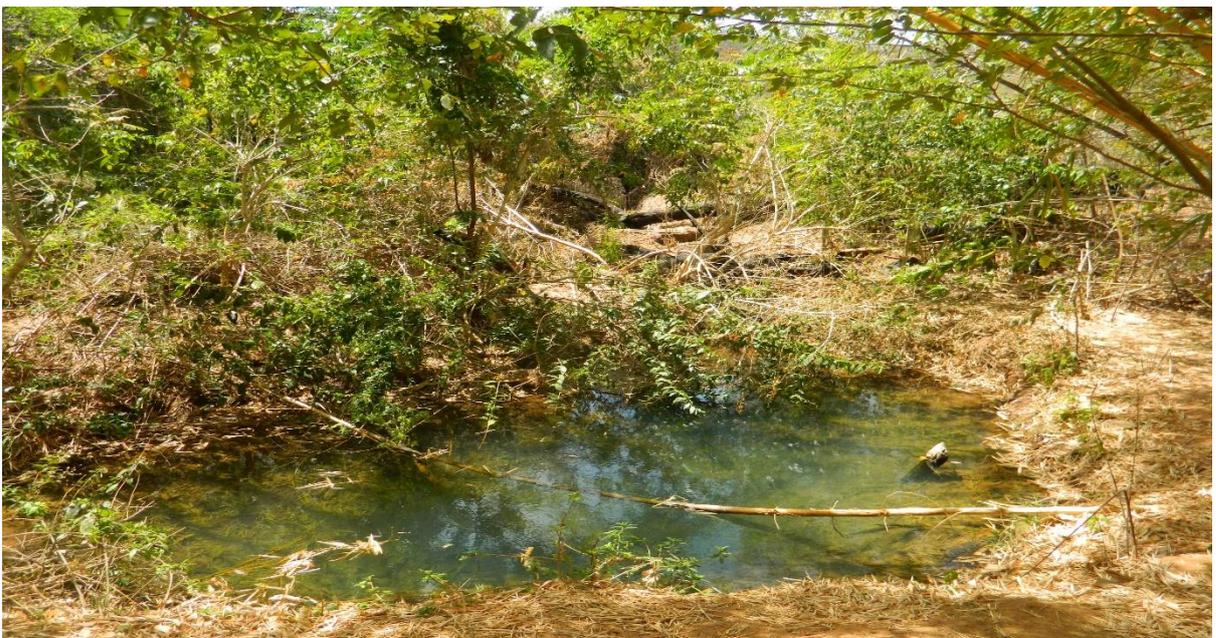
Figura 4.15 – Nascente do rio do Cedro

O último ponto foi coletado na própria nascente, apresentada na Figura 4.15, localizada um pouco mais afastada das comunidades rurais. Nota-se que a nascente está visivelmente menos impactada que todos os trechos anteriores. A mata ciliar encontra-se bem preservada, sofrendo a interferência apenas em um lado da nascente, por onde passa uma estrada. Pode-se, inclusive, citar essa interferência como sendo o principal impacto causado nesse ponto.

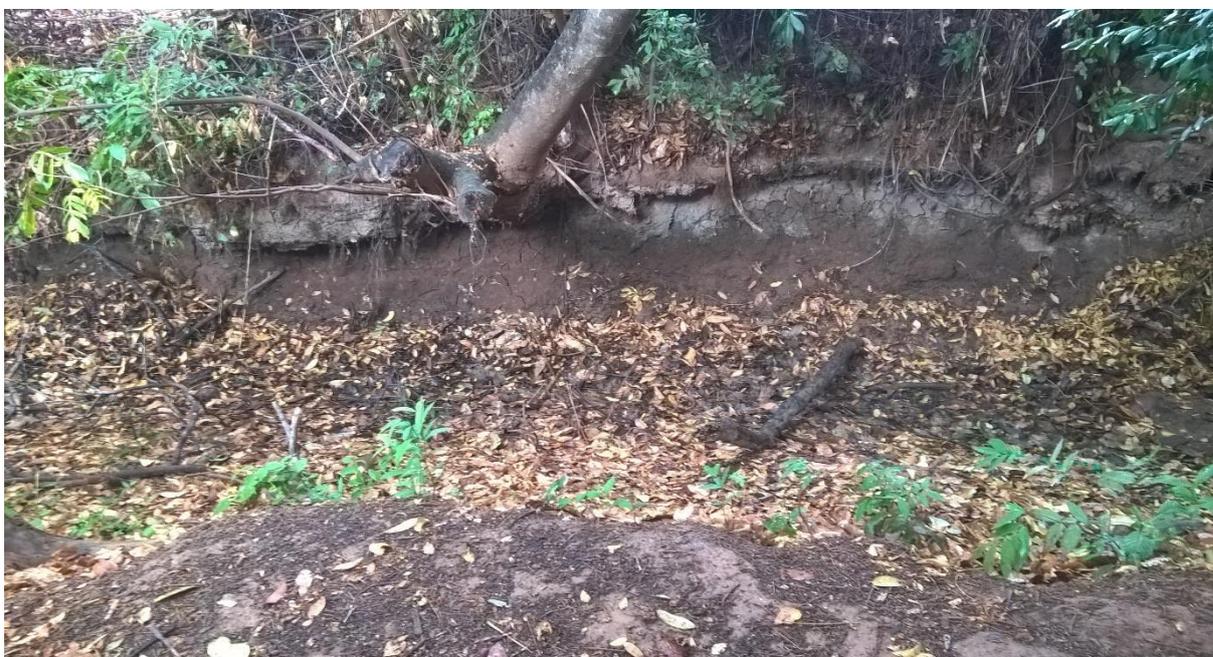
Figura 4.16 – Rio do Cedro seco ao longo do trecho A, durante a época da coleta de água, realizada aproximadamente 10 meses após a primeira ida a campo

Na época em que as amostras de águas foram coletadas, o rio do Cedro se apresentou em estado crítico. O trecho A, que anteriormente já estava com a vazão comprometida, porém, ainda com uma certa quantidade de água, se apresentou totalmente seco ao longo de todo o seu leito, conforme demonstrado na Figura 4.16, exceto pela água acumulada na barragem.

Os demais impactos observados anteriormente se mantiveram e, alguns deles, também foram agravados com o tempo.

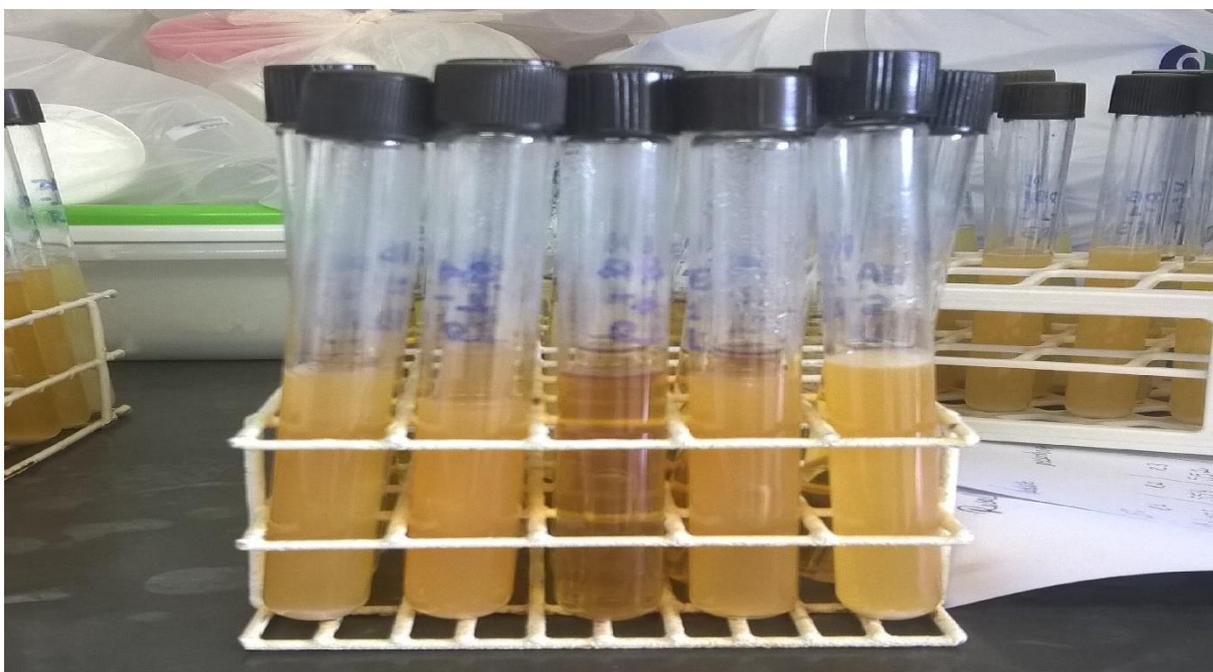
Figura 4.17 – Análise de coliformes termotolerantes *Escherichia coli* e ocorrência de turvação dos tubos positivos

Os resultados dos testes confirmativos para os coliformes termotolerantes *Escherichia coli* apresentaram-se, em sua grande maioria, positivos, apresentando bolhas de gás dentro dos tubos de duham e visível alteração na turbidez do material (Figura 4.17).

Após a contagem de todos os tubos positivos e análise da Tabela A.1 do Anexo A, obteve-se um valor de superior a $1,6 \times 10^3$ NMP/100 mL de amostra, conforme demonstrado na Tabela 4.1, o que comprova a existência de uma alta contaminação por dejetos fecais, uma vez que as bactérias termotolerantes *Escherichia coli* possuem origem exclusivamente fecal.
