# Termo de Referência 2/2024

1.1. Contratação de empresa especializada devidamente licenciada para prestação de serviços técnicos para a desinfestação e imunização de insetos xilófagos na edificação Instituto Casa da Glória, situado na Rua da Glória, nº 298, Bairro Centro, em Diamantina - Minas Gerais, nos termos da tabela abaixo, conforme condições e exigências estabelecidas neste instrumento.

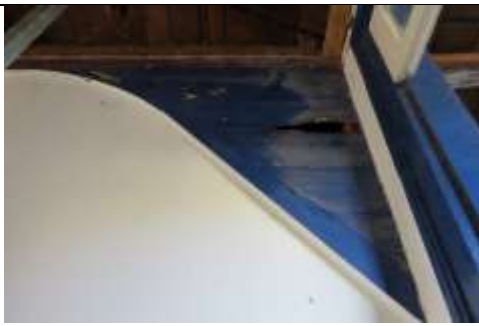
Mão-francesa inserida na parede mostrando perdas por ataques de insetos xilófagos.

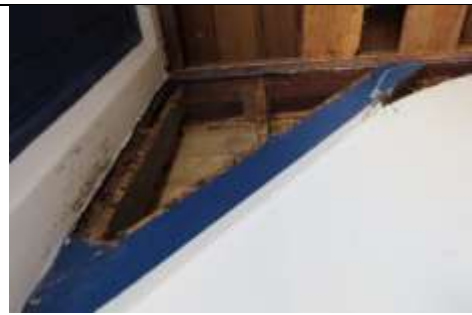
Mão-francesa inserida na parede mostrando perdas por ataques de insetos xilófagos.

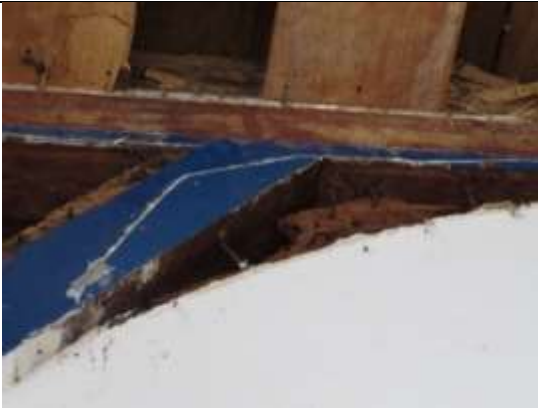
Mão-francesa mostrando perdas por ataques de insetos xilófagos.

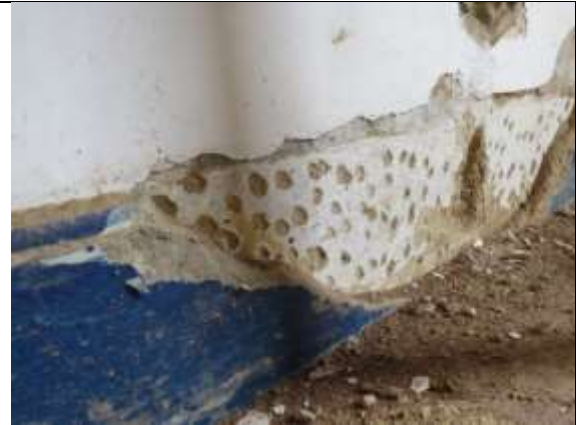
Reboco de cimento acima de reboco primitivo.

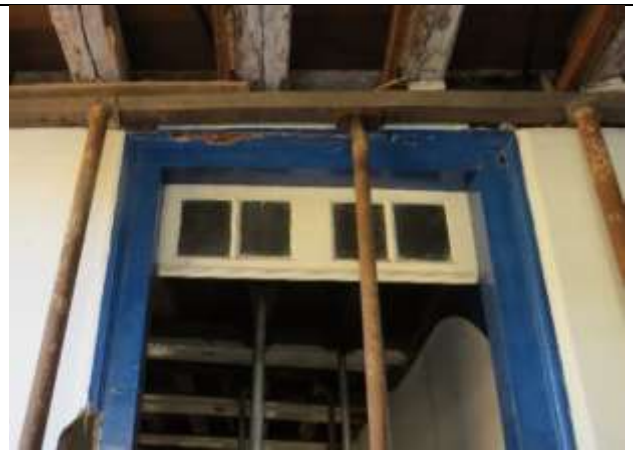
Detalhe de perdas por ataques de insetos xilófagos.

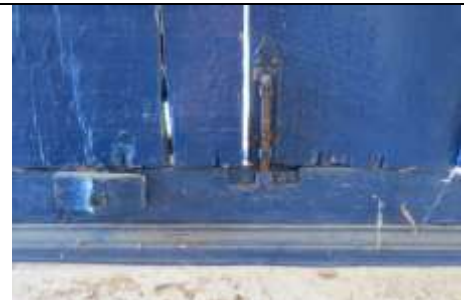
Janela com frestas e perdas pontuais.

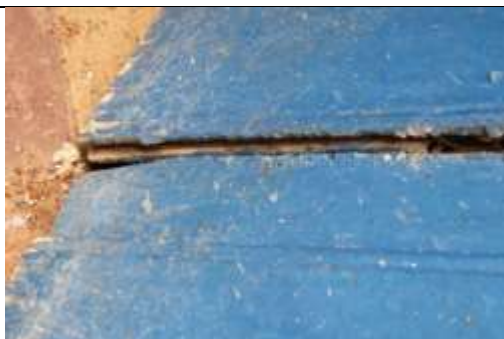
Desgastes e deslocamentos na porta.

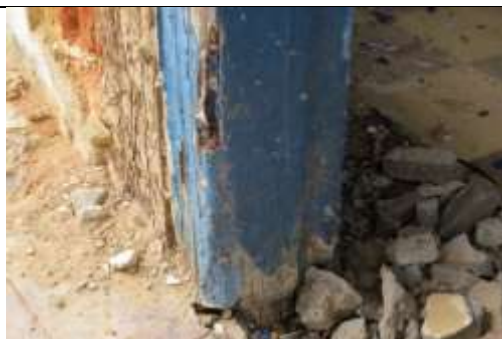
Perdas e desgastes na ombreira da porta.

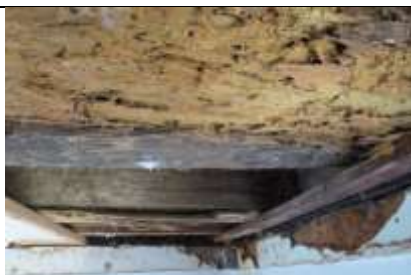
Barroteamento de forro deteriorado e com perdas por ataques de insetos xilófagos.

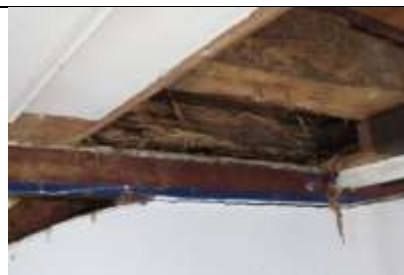
Madre em péssimo estado de conservação, perdas por ataques de insetos xilófagos.

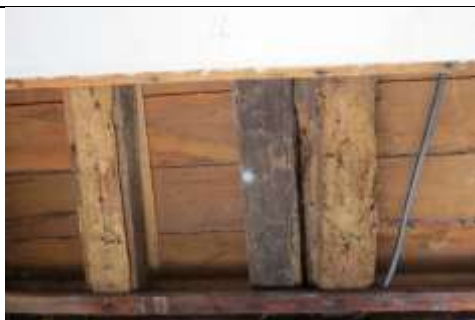
Barroteamento de forro deteriorado e com perdas por ataques de insetos xilófagos.

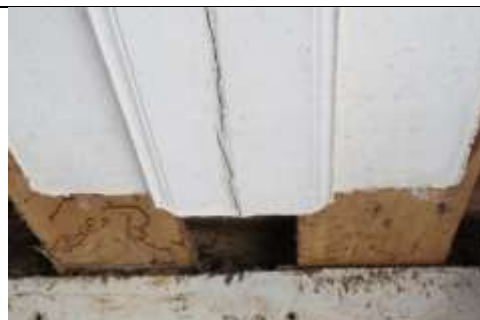
Tabuado do forro com perdas por ataques de insetos xilófagos.

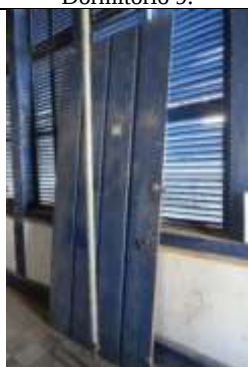
Folha da porta removida.

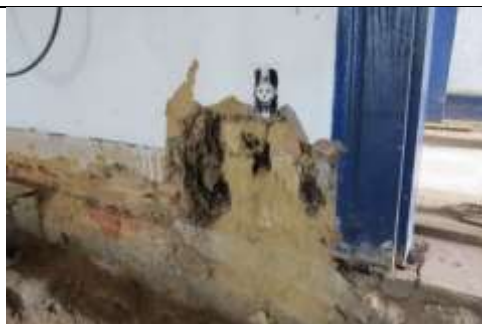
Esteio deteriorado na parede.

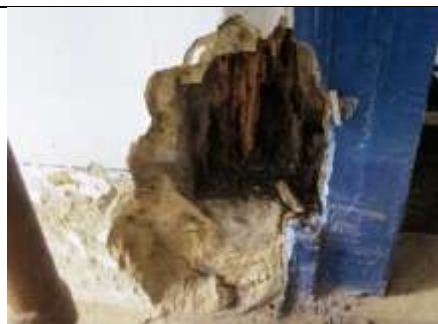
Esteio deteriorado e com perdas por ataques de insetos xilófagos.

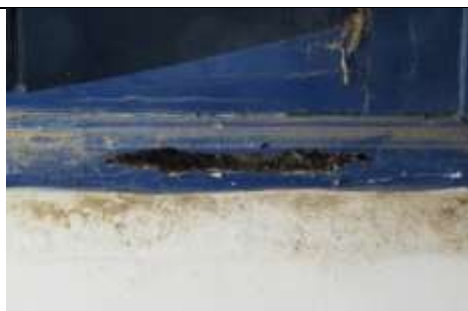
Moldura de acabamento das janelas com perdas por ataques de insetos xilófagos.

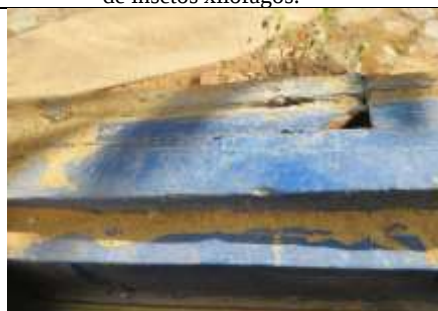
Peitoril com enxerto de madeira.

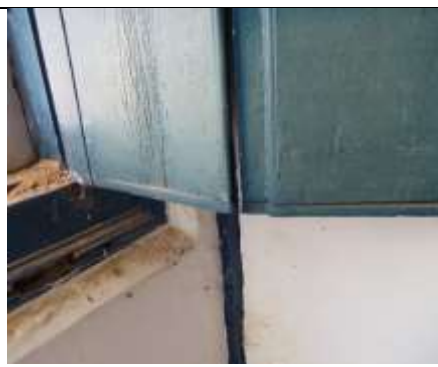
Complemento nas folhas da janela.

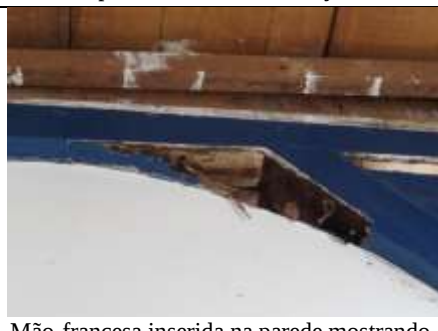
Mão-francesa inserida na parede mostrando perdas por ataques de insetos xilófagos.

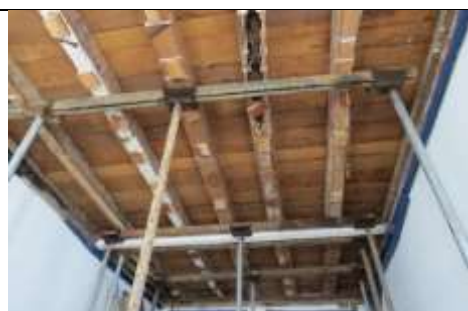
Barroteamento de forro escorado.

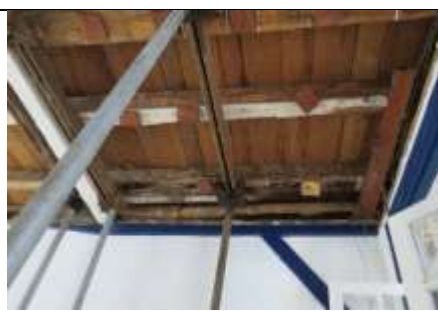
Barrotes com perdas por ataques de insetos xilófagos.

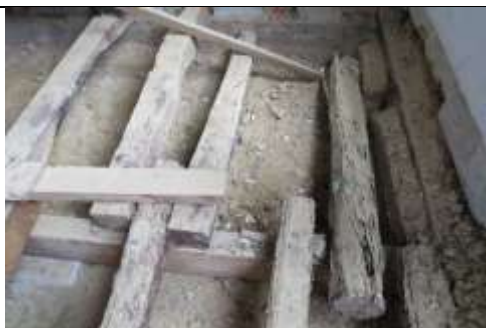
Barros deteriorados e com perdas por ataques de insetos xilófagos.

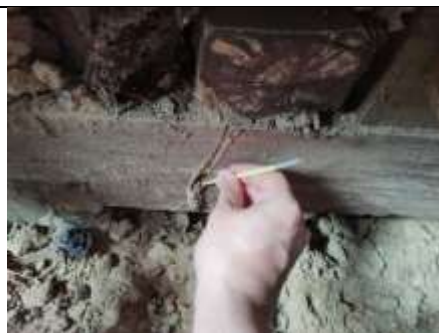
Foco ativo de cupim de solo .

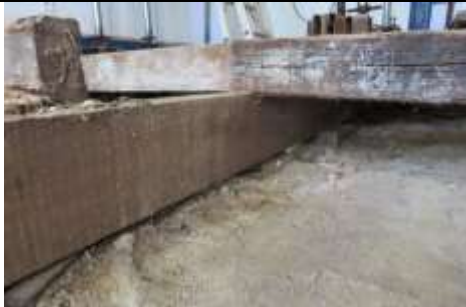
Barros e apoios sem ventilação, junto ao solo.

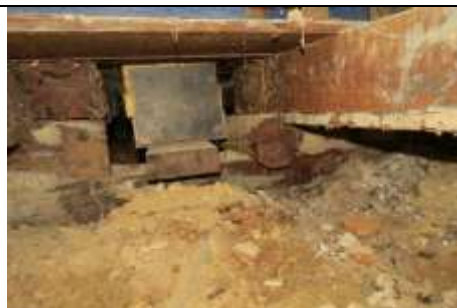
Barros e apoios com podridão por contato com o solo.

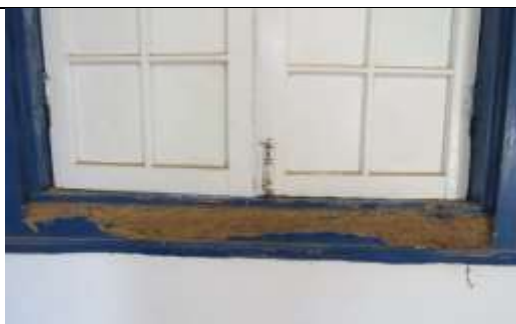
Peitoril deteriorado e com perdas por ataques de insetos xilófagos.

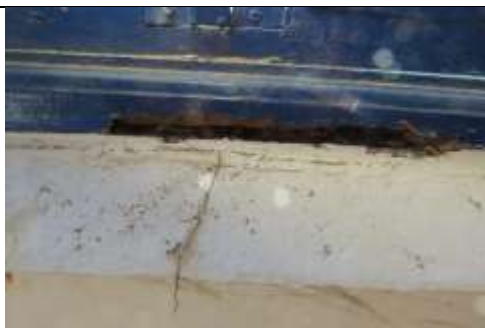
Moldura de acabamento com perdas por ataques de insetos xilófagos.

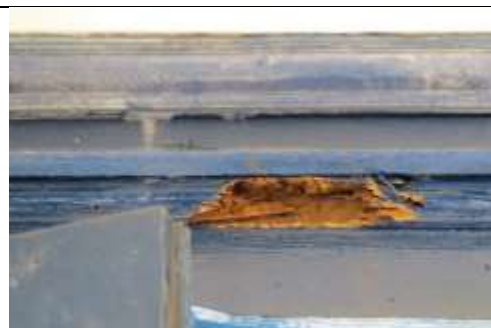
Complementos e perdas por ataques de insetos xilófagos.

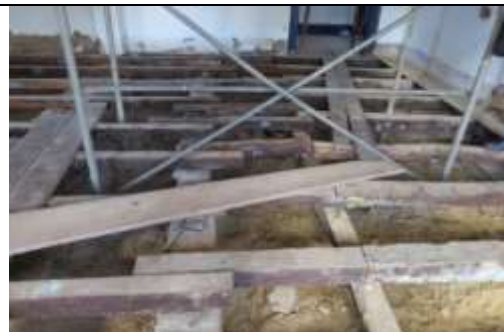
Barros de piso rearticulados e reaproveitados.

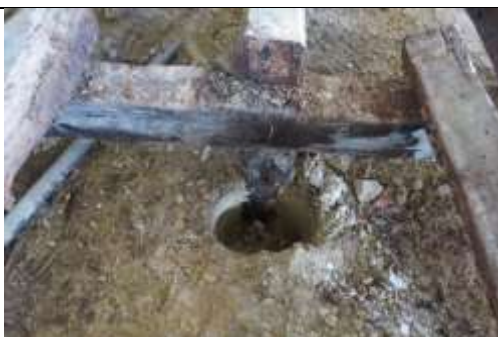
Apoios deteriorados pelo contato com o solo.

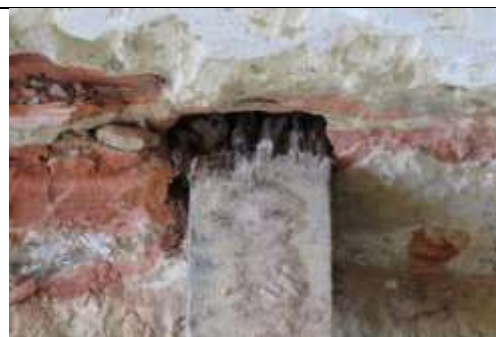
Perdas dos encabeçamentos dos barros.

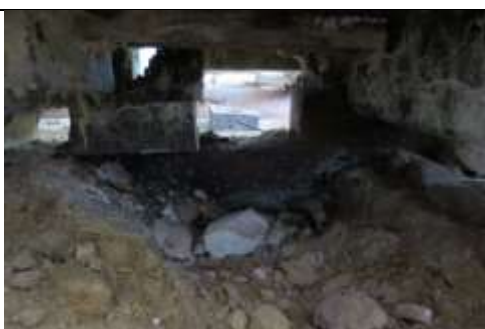
Barros e baldramas junto ao solo.

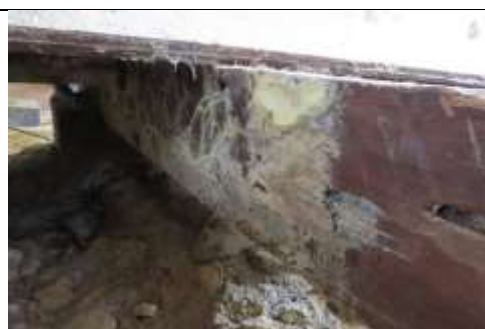
Barrote com podridão pela proximidade do solo.

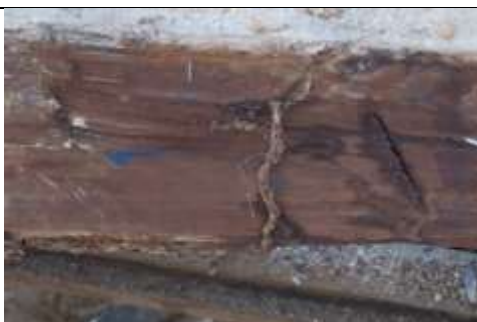
Vestígios de cupim de solo no barrote.

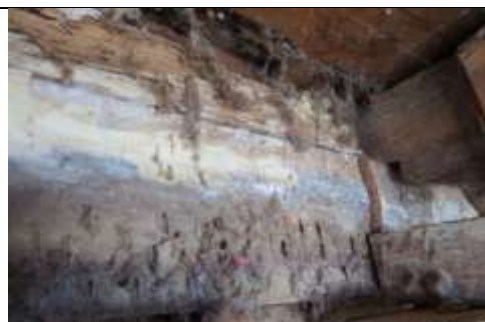
Vestígios de cupim de solo na madre.

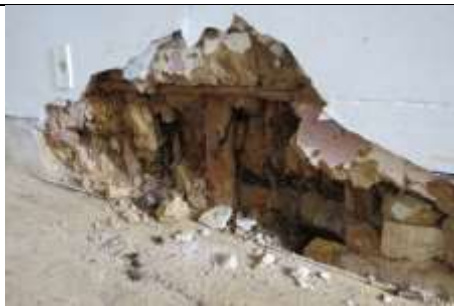
Parede de pau-a-pique com madeira deteriorada e com perdas por ataques de insetos xilófagos.

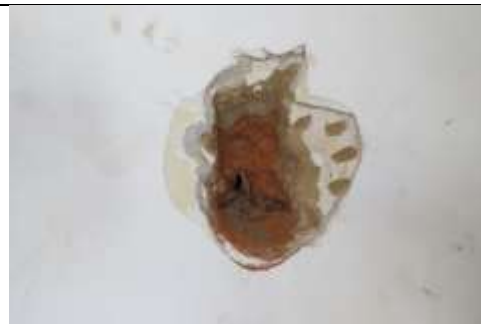
Reboco de cimento acima de reboco mais primitivo.

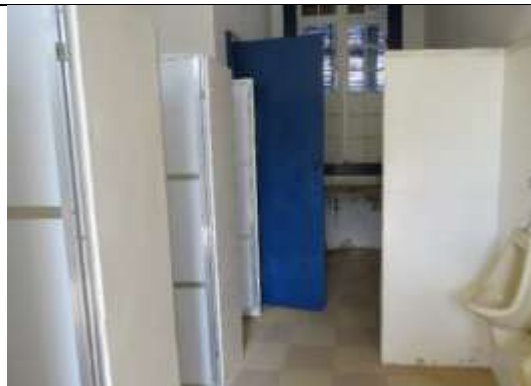
Porta de compensado com ataques de insetos.

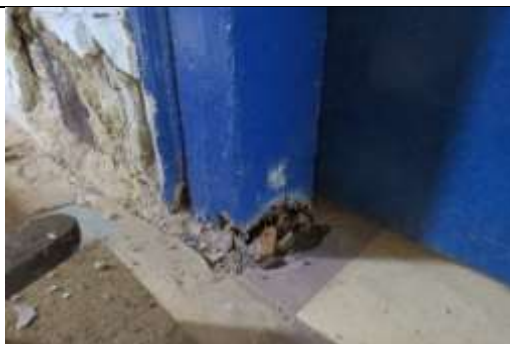
Ombreira com perdas por ataques de insetos xilófagos.

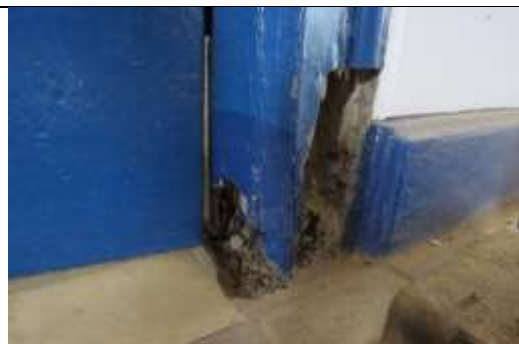
Ombreira com perdas por ataques de insetos xilófagos.

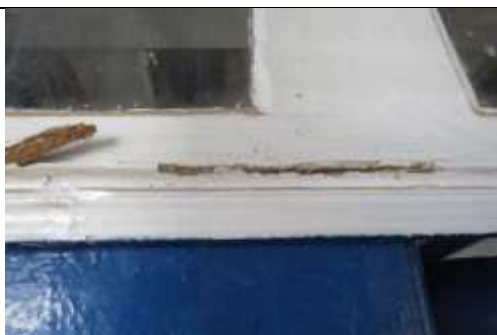
Bandeira da porta com perdas.

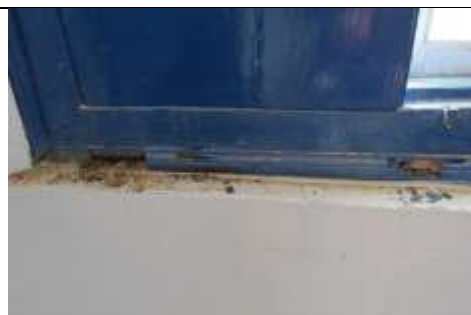
Moldura de acabamento deteriorada e com perdas por ataques de insetos xilófagos.

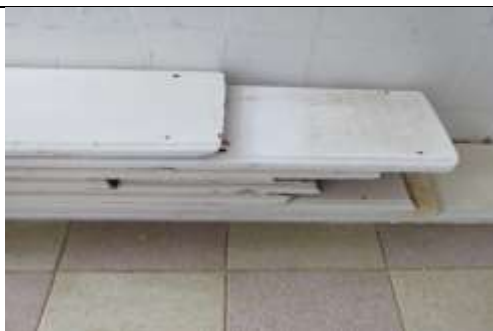
Tabuado de forro removido parcialmente.

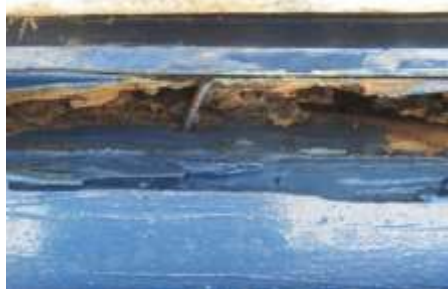
Verga deteriorada e com perdas por ataques de insetos xilófagos.

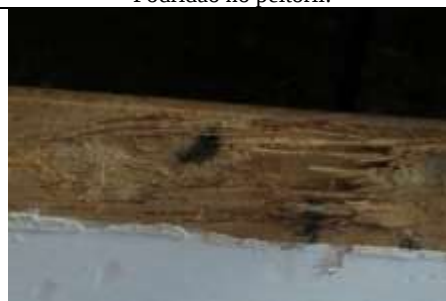
Tabuado de forro do Hall com ataques de brocas.

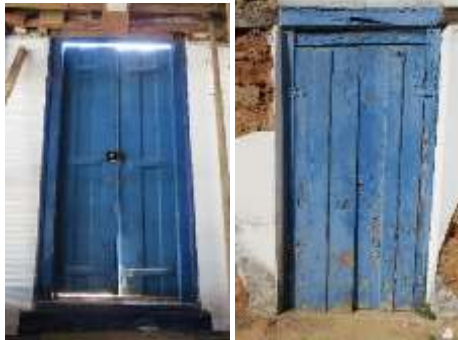
Porta de acesso à Circulação, encontrado foco ativo de cupim de solo.

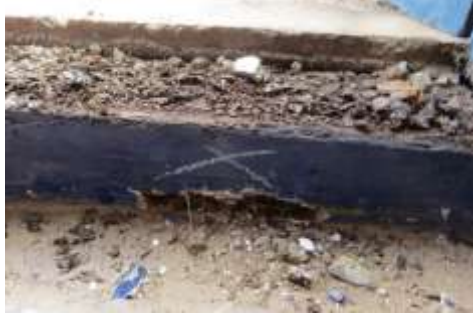
Soleira com podridão superficial.

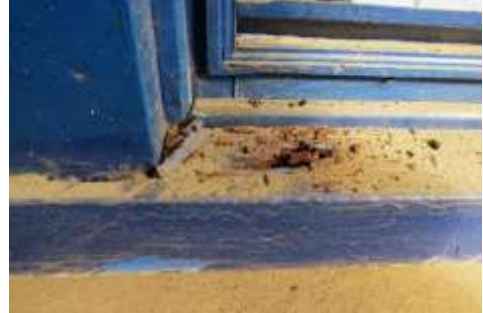
Peitoril com perdas.

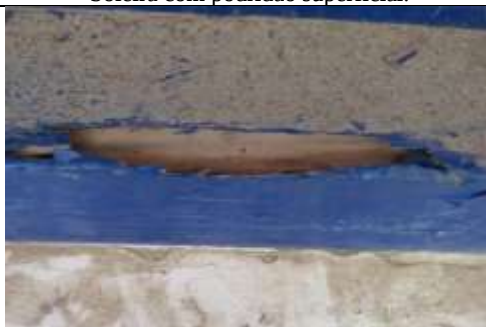
Peitoril deteriorado e com perdas por ataques de insetos xilófagos.

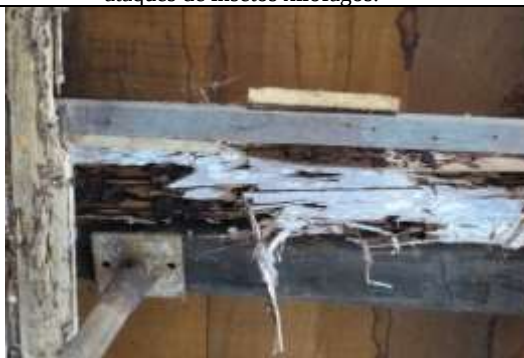
Barrotes fragilizados e com perdas por ataques de insetos xilófagos.

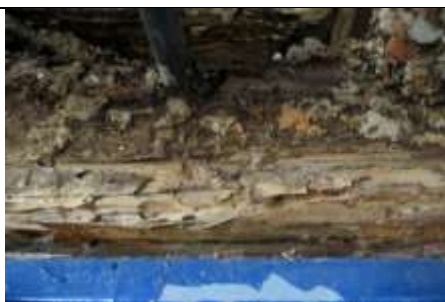
Madre com vestígios de ataques de insetos xilófagos.

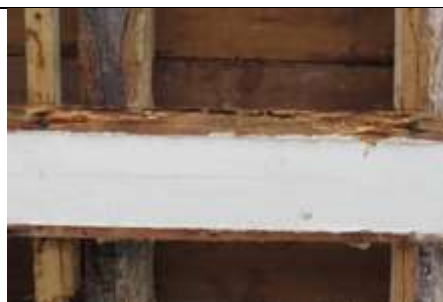
Tabuado de forro com perdas por ataques de insetos xilófagos.

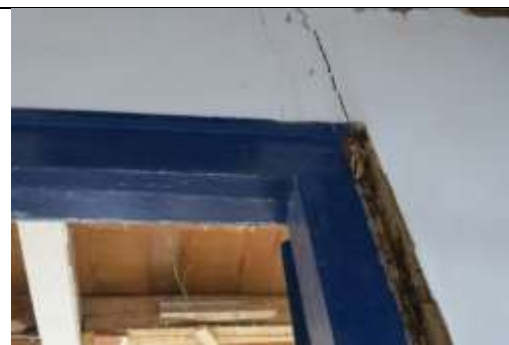
Moldura de acabamento ausente, vestígios de ataques de insetos xilófagos.

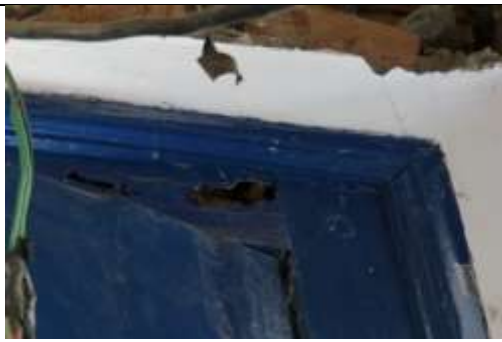
Verga deteriorada e com perdas por ataques de insetos xilófagos.

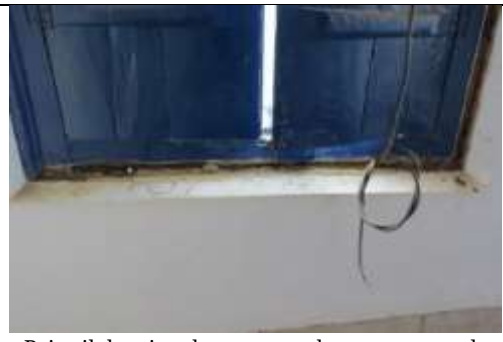
Peitoril deteriorado e com perdas por ataques de insetos xilófagos.

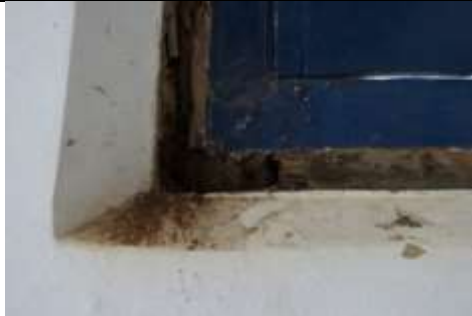
Moldura de acabamento ausente com vestígios de ataques de insetos xilófagos.

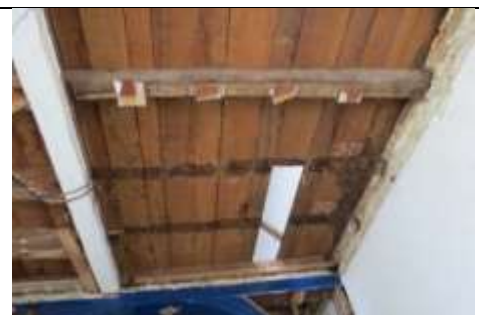
Barrotes ausentes, vestígios de ataques de insetos xilófagos.

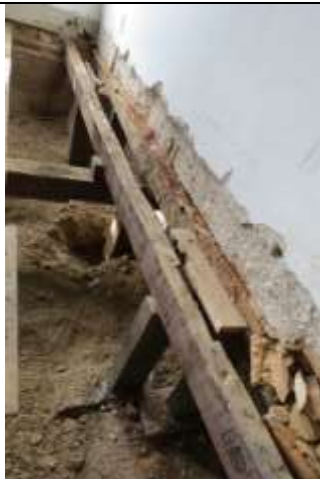
Apoios em madeira diretamente no solo, sem proteção.

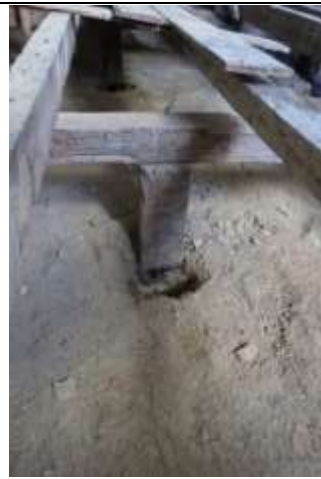
Apoios em madeira diretamente no solo, sem proteção.

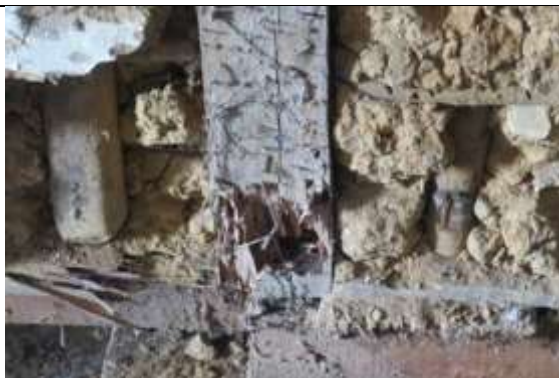
Parede de pau-a-pique com perdas por ataques de insetos xilófagos.

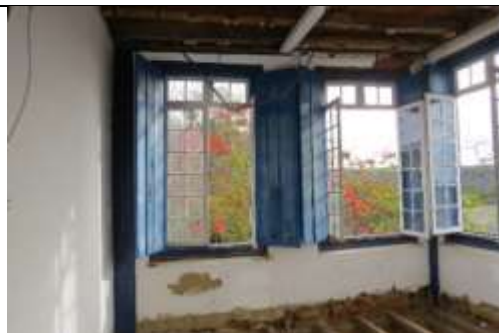
Dormitório 12.

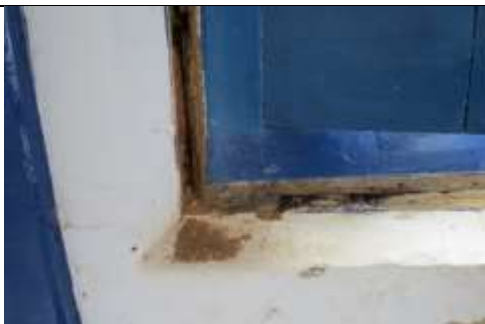
Molduras de acabamento ausentes, vestígios de ataques de insetos xilófagos.

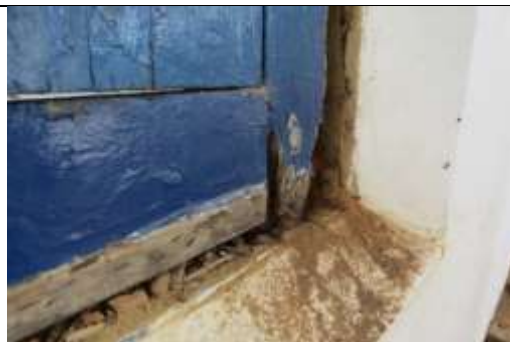
Perdas por ataques de insetos xilófagos.

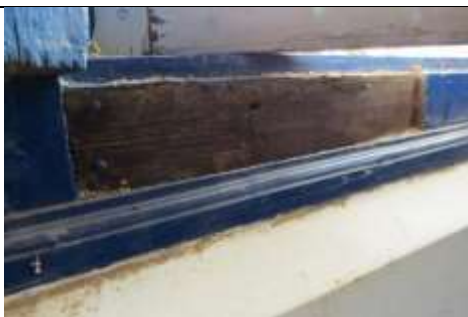
Complemento realizado em intervenção anterior.

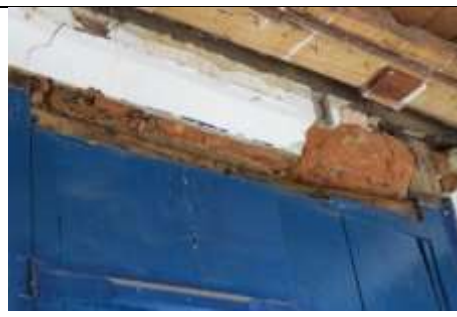
Verga fragilizada e com perdas por ataques de insetos xilófagos.

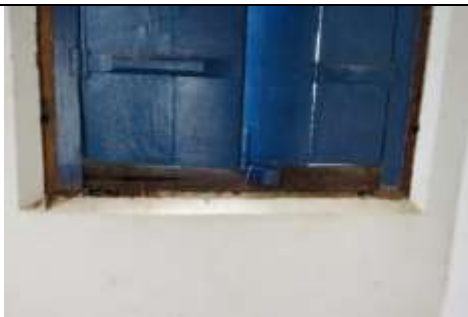
Partes ausentes e vestígios de ataques de insetos xilófagos.

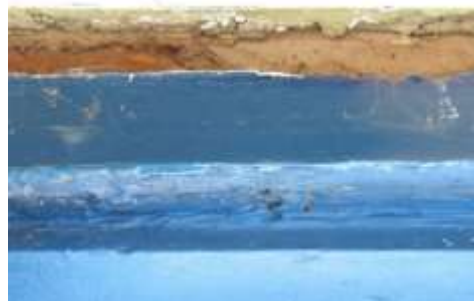
Consolidações realizadas em intervenção anterior.

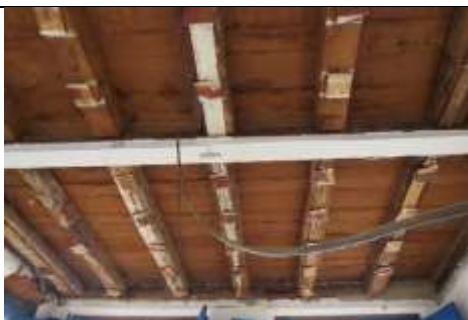
Barroteamento de forro.

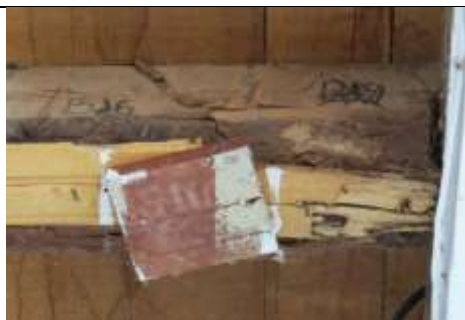
Calços para nivelamento do forro realizado com madeira rim.

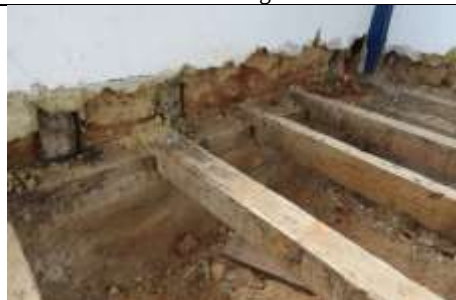
Barrotes sem proteção dos encabeçamentos.

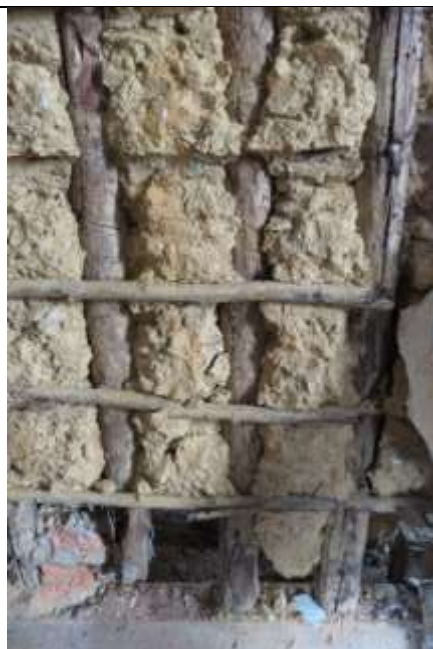
Parede pau-a-pique mais estruturada.

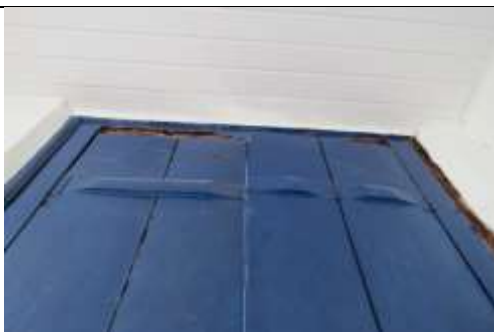
Janela deteriorada e com perdas por ataques de insetos xilófagos.

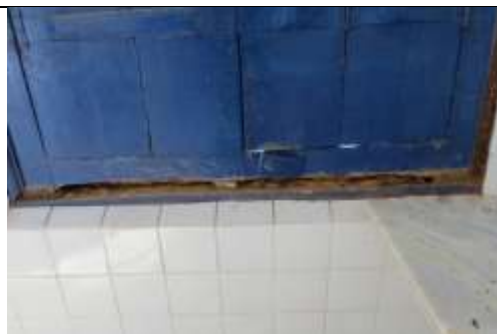
Peitoril deteriorado e com perdas por ataques de insetos xilófagos.

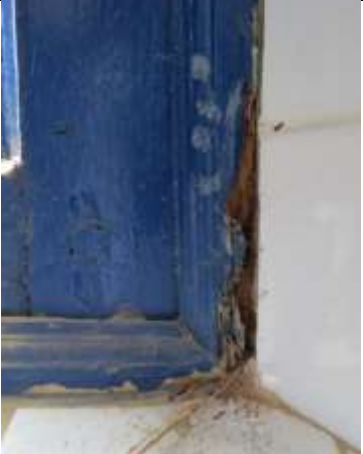
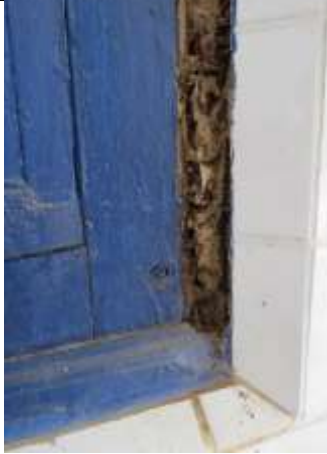
| Janela com perdas por ataques de insetos xilófagos. | Moldura de acabamento e ombreira com perdas por ataques de insetos xilófagos. |

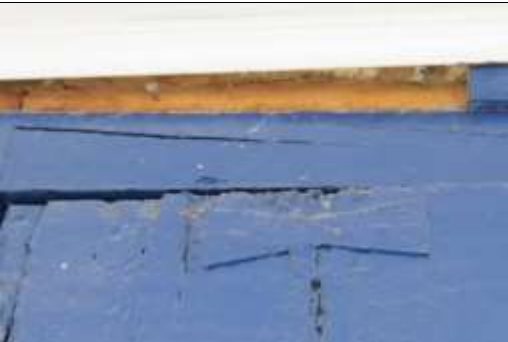
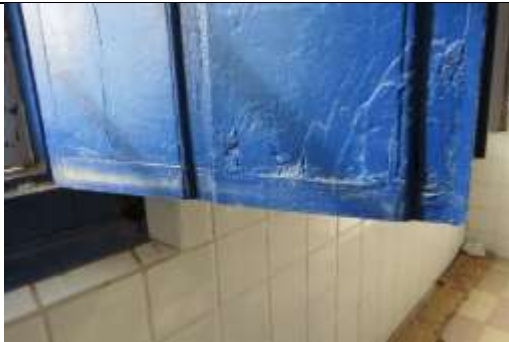
| Travamento e consolidações realizadas em intervenção anterior. | Complementos de partes realizadas em intervenção anterior. |

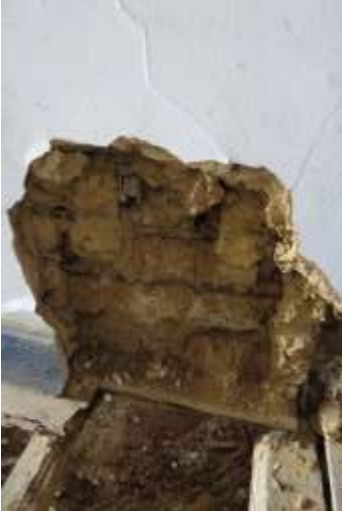
| Ombreira deteriorada e com perdas por ataques de insetos xilófagos. | Parede de pau-a-pique com perdas por ataques de insetos xilófagos. |

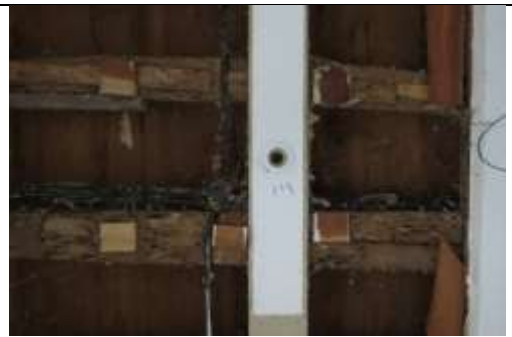
Barrotes de forro deteriorado, com perdas por ataques de insetos xilófagos.

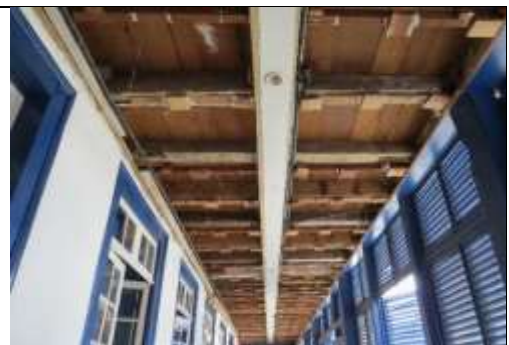
Barrotes reaproveitados, mescla com barrotes novos, perdas pontuais por ataques de insetos xilófagos.

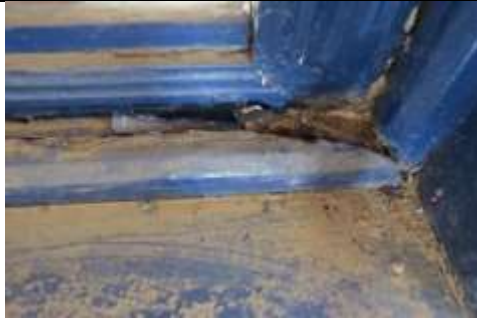
Janelas com desgastes e perdas pontuais.

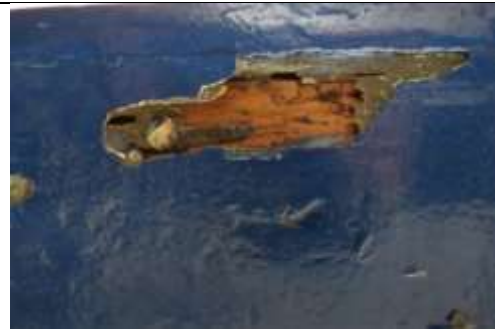
Perdas pontuais por ataques de insetos xilófagos.

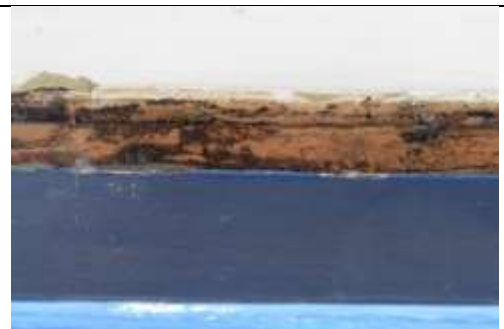
Moldura de acabamento ausente, vestígios de ataques de insetos xilófagos.

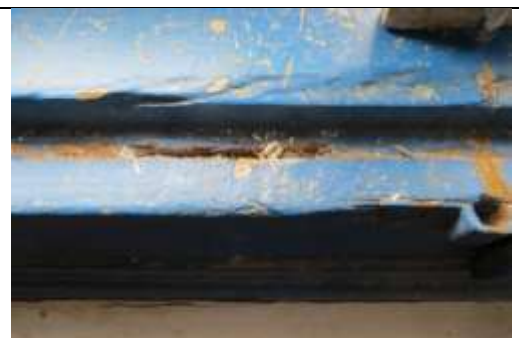
Perdas consolidadas com massa.

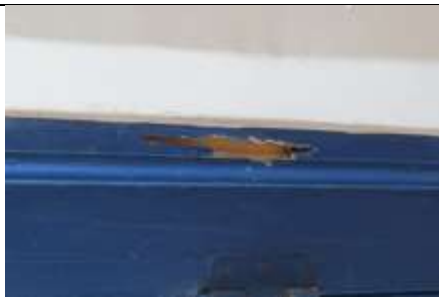
Molduras com perdas por ataques de insetos xilófagos.

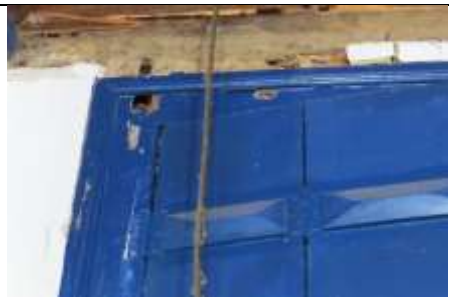
Verga e ombreira com perdas por ataques de insetos xilófagos.

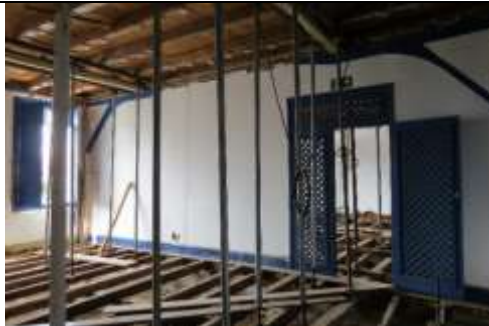
Biblioteca 1 mostrando as mãos francesas inseridas na parede.

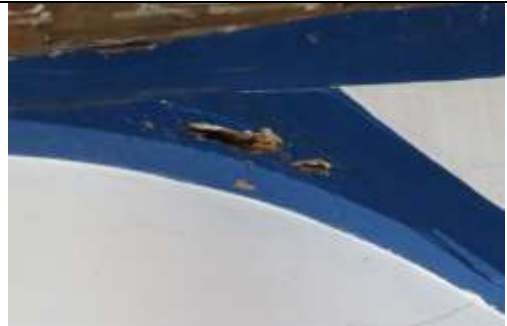
Mão-francesa com perdas por ataques de insetos xilófagos.

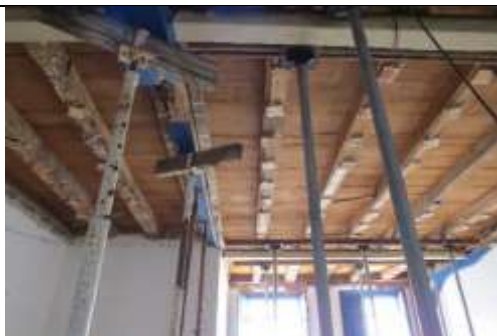
Barroteamento com calços para nivelamento do forro.

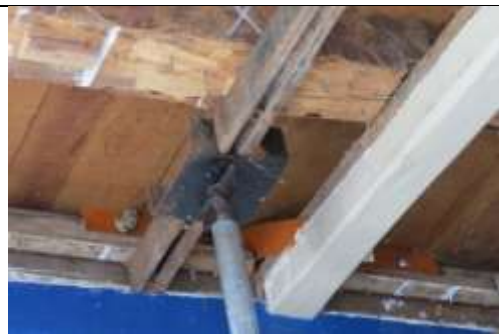
Barrote com reforço de chapa metálica fixado na madre.

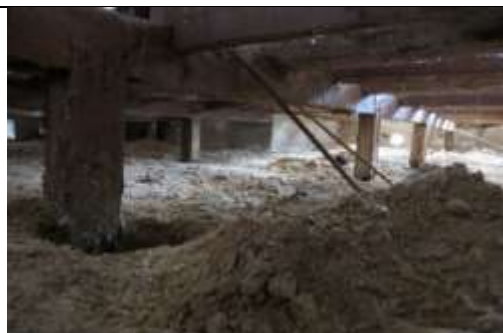
Apoios em madeira diretamente no solo.

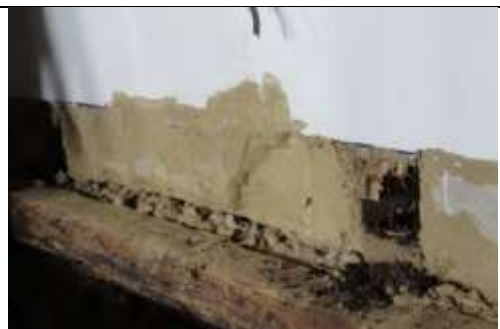
Esteio deteriorado e com perdas por ataques de insetos xilófagos.

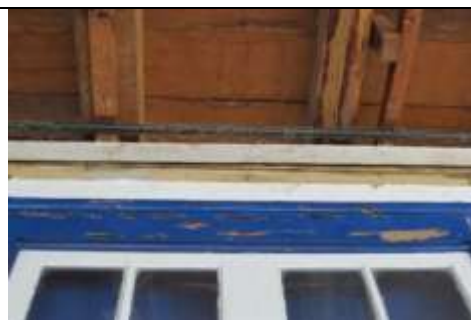
Ombreira com perdas por ataques de insetos xilófagos.

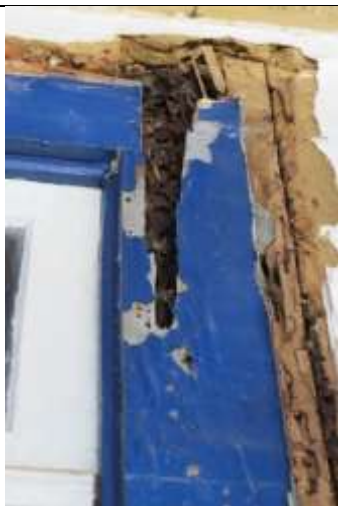
Ombreira com perdas por ataques de insetos xilófagos.

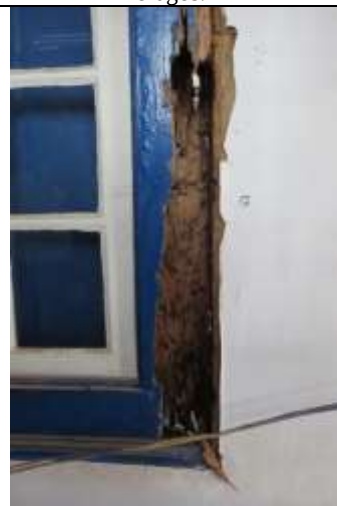
Ombreira fragilizada, com perdas por ataques de insetos xilófagos.

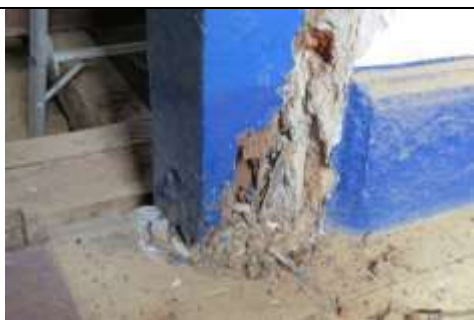
Ombreira com perdas por ataques de insetos xilófagos.

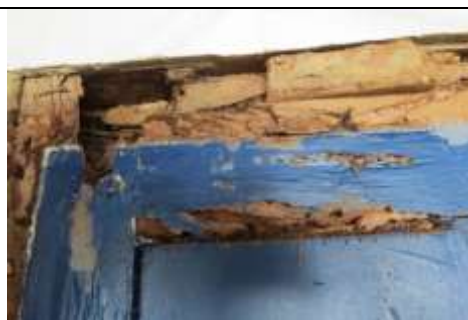
Verga fragilizada com perdas por ataques de insetos xilófagos.

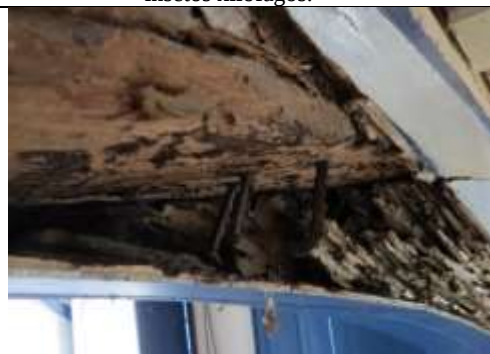
Mão-francesa fragilizada, com perdas por ataques de insetos xilófagos.

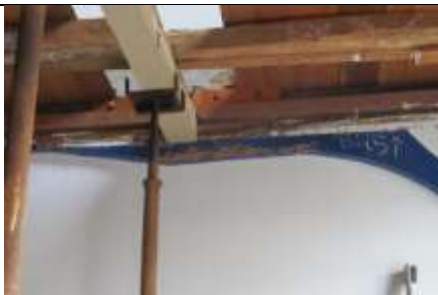
| <p>Mão-francesa com perdas por ataques de insetos xilófagos.</p> | <p>Barroteamento escorado.</p> |

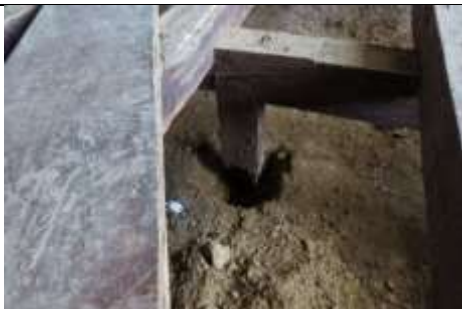
| <p>Apoios de madeira diretamente no solo.</p> | <p>Barroteamento com pouca ventilação e fragilizados junto ao acesso da Biblioteca 2</p> |

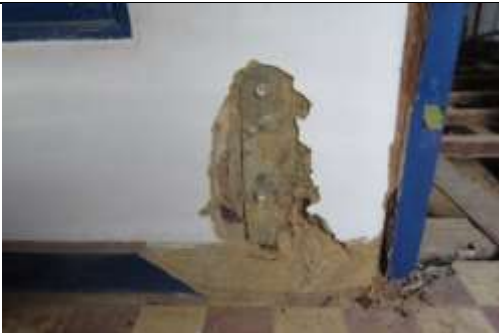
| <p>Esteio com reforço de chapa metálica.</p> | <p>Parede de pau-a-pique com madeira deteriorada com perdas por ataques de insetos xilófagos.</p> |

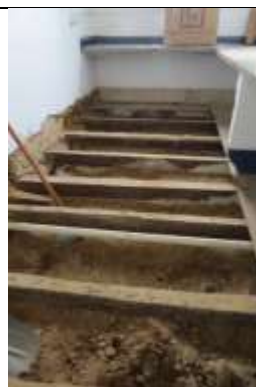
Barrotes de piso deteriorados por umidade excessiva e ataques de insetos.

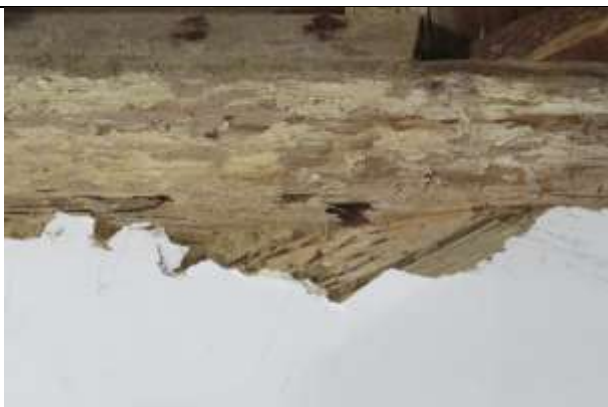
Madre com perdas por ataques de insetos xilófagos.

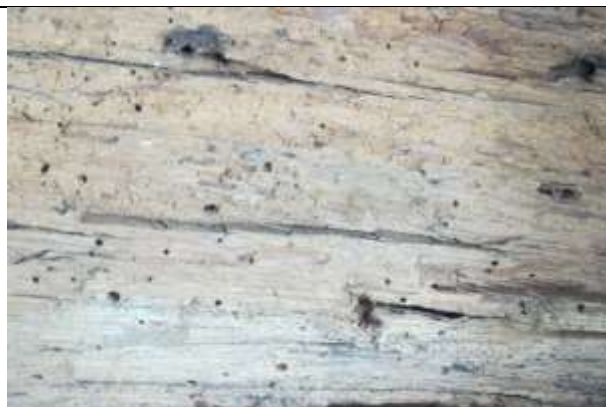
Barrote de forro fragilizado e com perdas por ataques de insetos xilófagos.

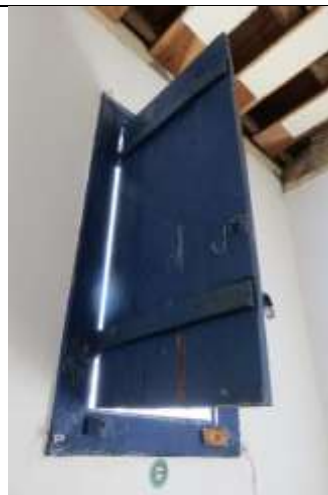
Esquadria com perdas pontuais por ataques de insetos xilófagos.

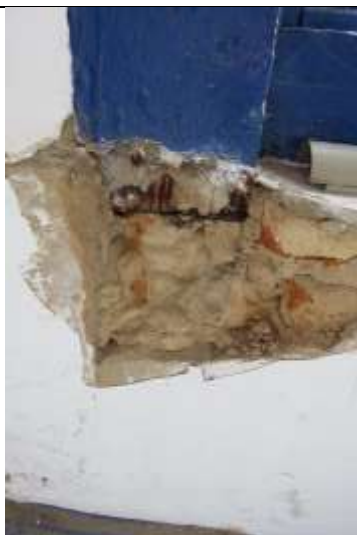
Ombreira recortada e complementada por tijolos.

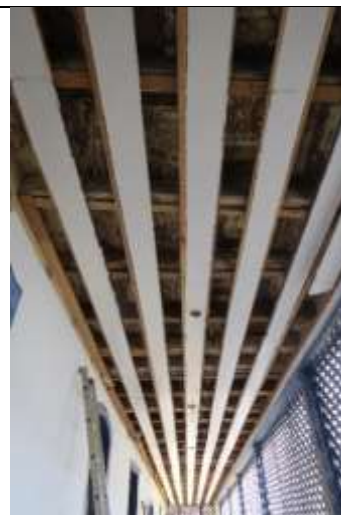
Barrotes novos e barrotes com perdas por ataques de insetos xilófagos.

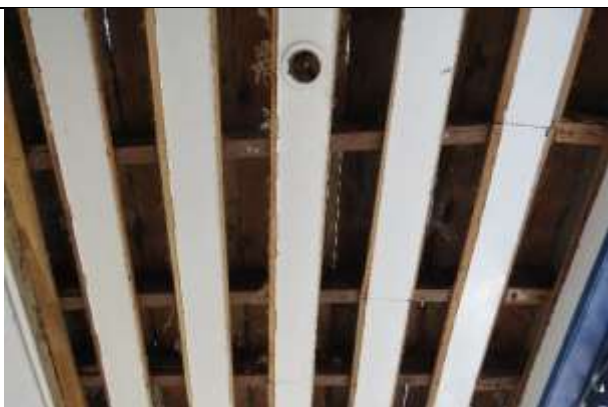
Barrotes novos.

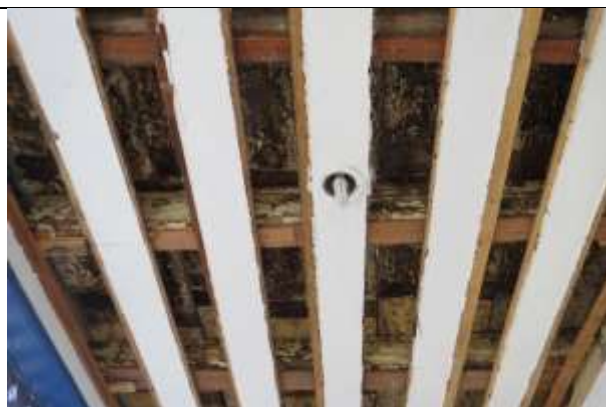
Barrotes fragilizados e com perdas por ataques de insetos xilófagos.

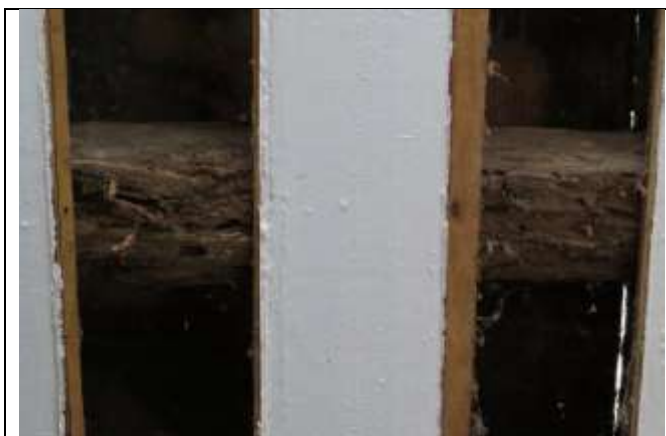
Barrote fragilizado e com perdas por ataques de insetos xilófagos.

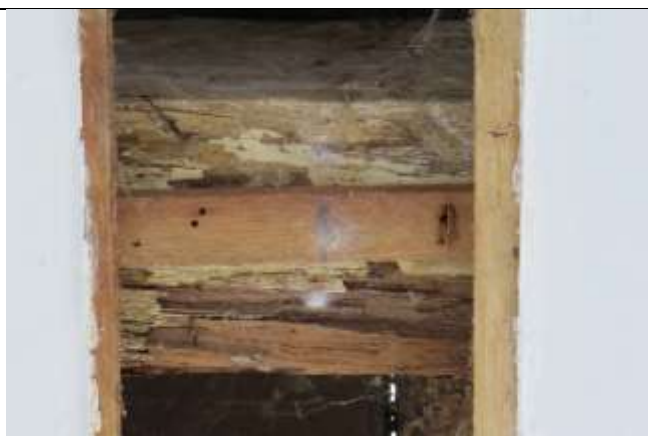
Barrote e calço fragilizados e com perdas por ataques de insetos xilófagos.

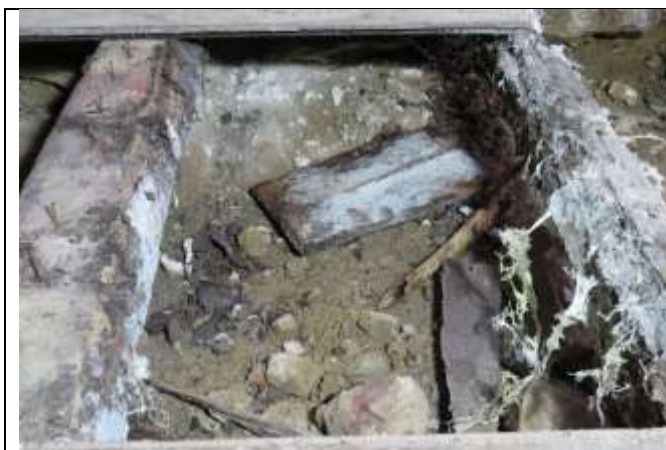
Estado dos barrotes após a remoção do piso.

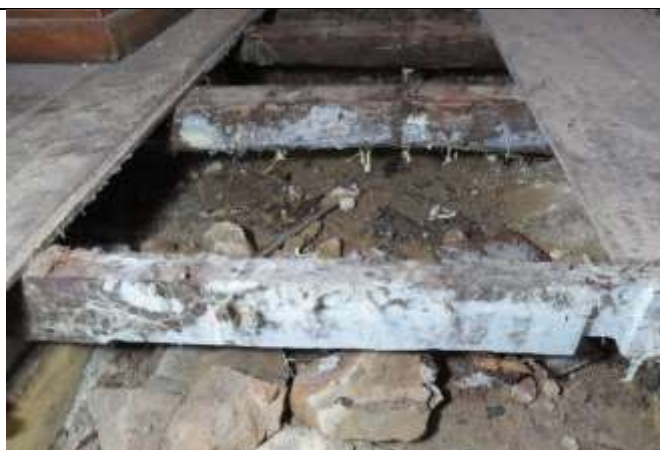
Barrotes junto ao solo e sem ventilação.

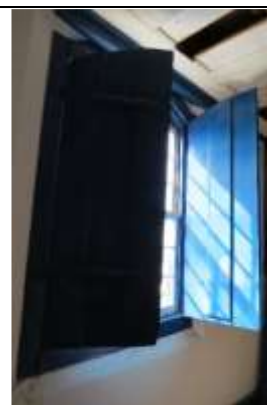
Esquadrias com perdas pontuais por ataques de insetos xilófagos.

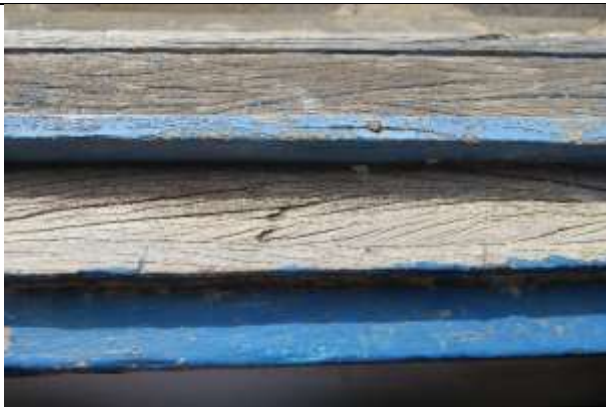
Esquadria com desgastes causados pelas intempéries.

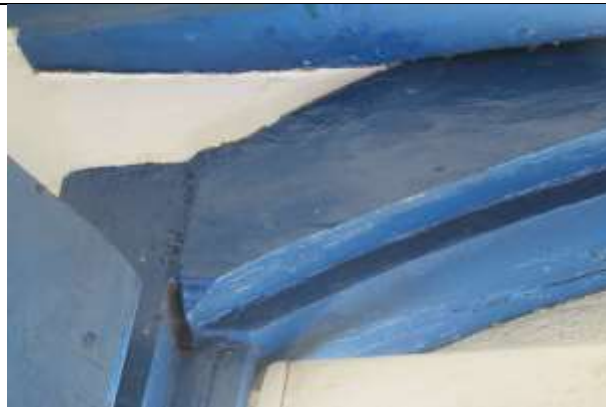
Esquadria com intervenções.

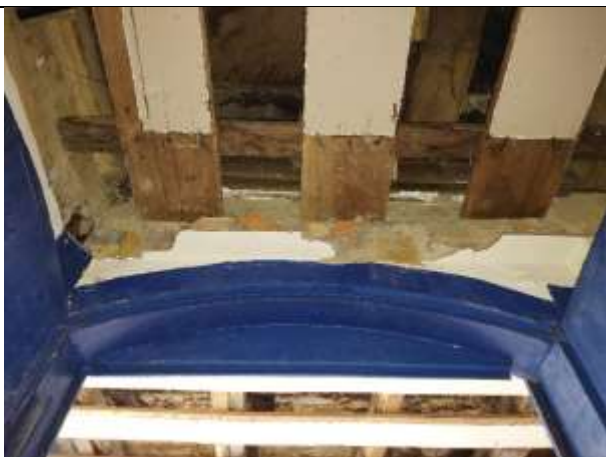
Esquadria com perdas pontuais por ataques de insetos xilófagos.

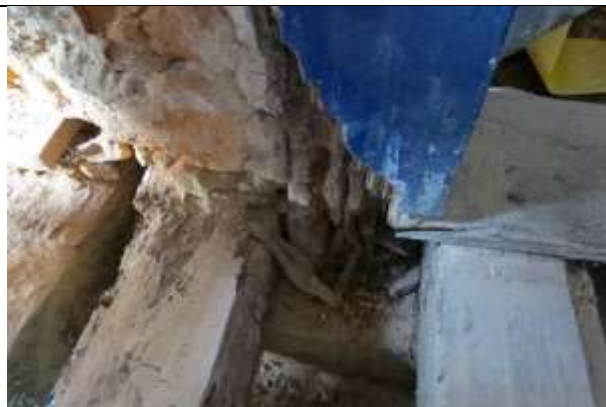
Esquadria com perdas por ataques de insetos xilófagos.

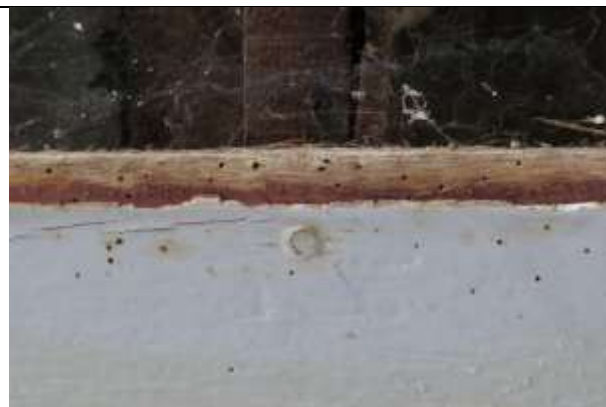
Tabuado de forro com ataques de insetos xilófagos.

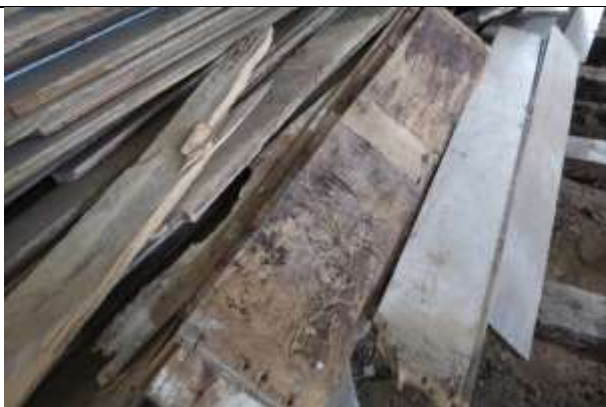
Tabuado de piso com perdas pontuais por ataques de insetos xilófagos.

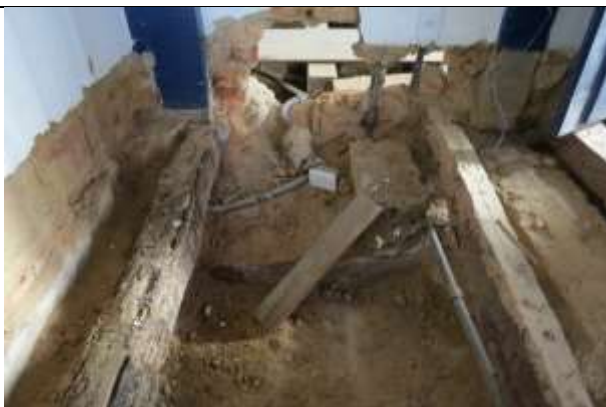
Pouca ventilação e intervenções com concreto.

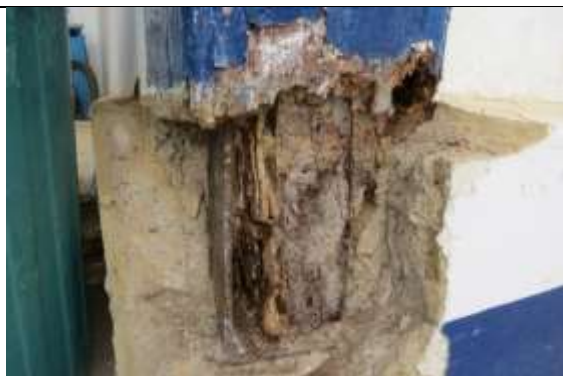
Cunhal com perdas por ataques de insetos xilófagos e reforço com chapa metálica.
