# Termo de Referência 2/2024

1.1. Contratação de empresa especializada devidamente licenciada para prestação de serviços técnicos para a desinfestação e imunização de insetos xilófagos na edificação Instituto Casa da Glória, situado na Rua da Glória, nº 298, Bairro Centro, em Diamantina - Minas Gerais, nos termos da tabela abaixo, conforme condições e exigências estabelecidas neste instrumento.

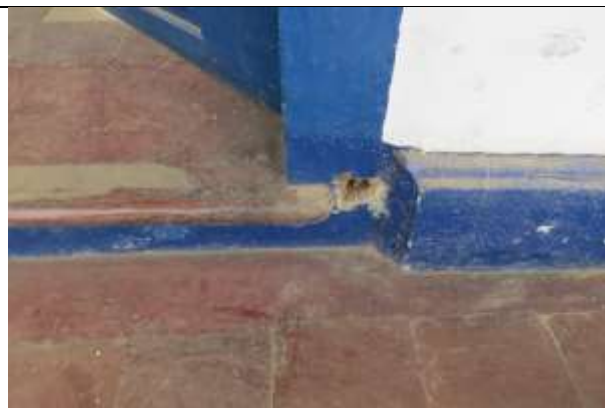
Esquadria com perdas.

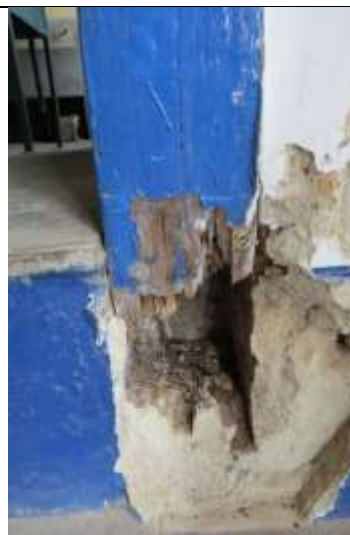
Esquadria com perdas por ataques de insetos xilófagos.

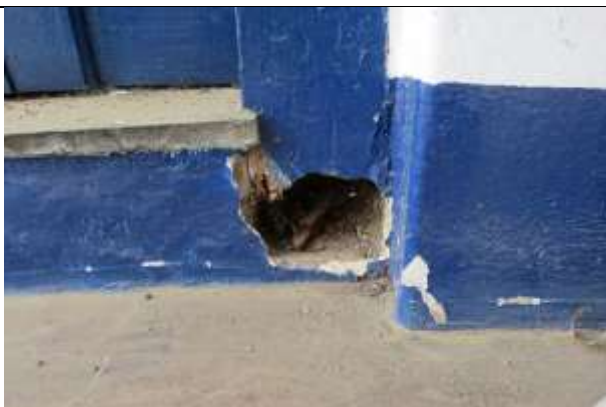
Esquadria com perdas por ataques de insetos xilófagos.

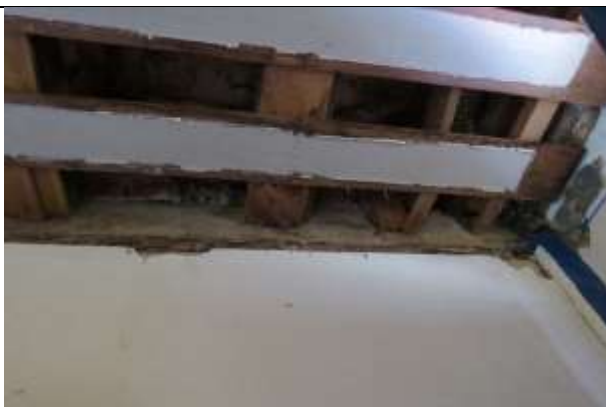
Madre com perdas por ataques de insetos xilófagos.

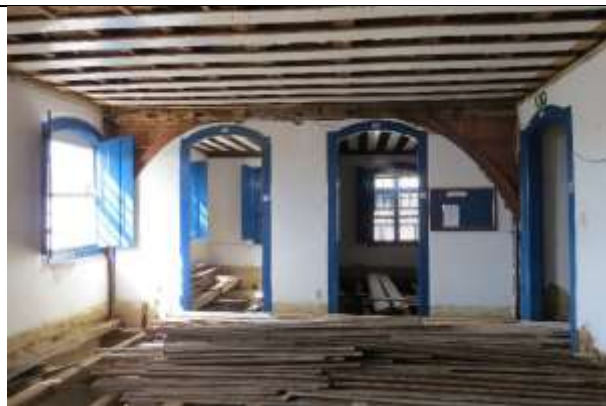
Mãos francesas inseridas nas paredes laterais.

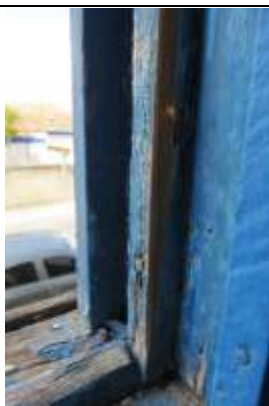
Esquadria com desgastes causados pelas intempéries.

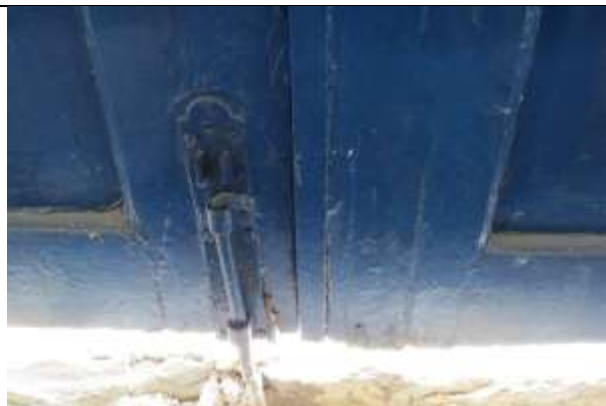
Esquadria com intervenções e perdas pontuais.

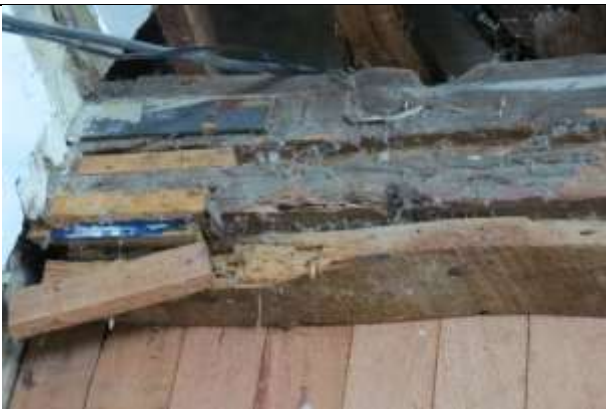
Madre e mão francesa com perdas por ataques de insetos xilófagos.

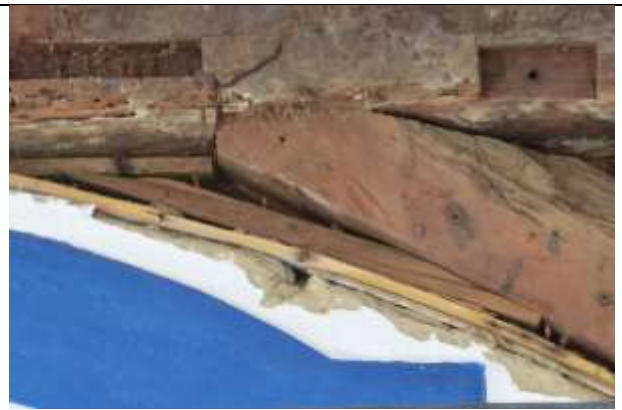
Madre e mão francesa com perdas por ataques de insetos xilófagos.

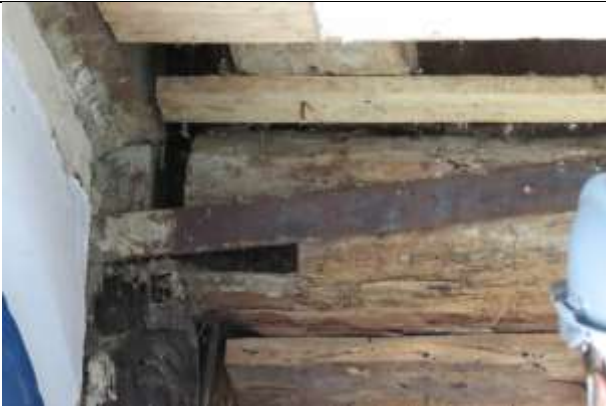
Madre e esteio com travamento de chapa metálica.

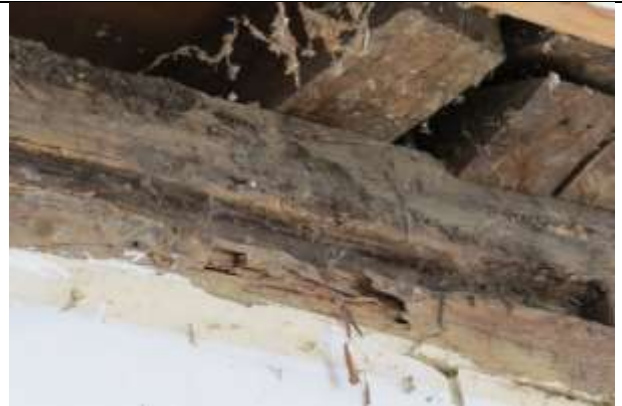
Madre com perdas por ataques de insetos xilófagos.

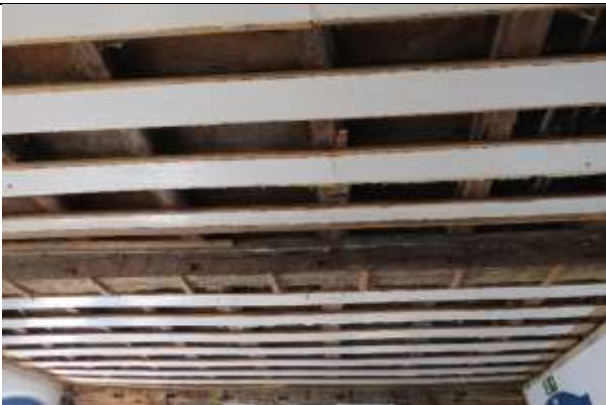
Barrotes de forro são os mesmos barrotes de piso do Segundo Pavimento, bom estado de conservação.

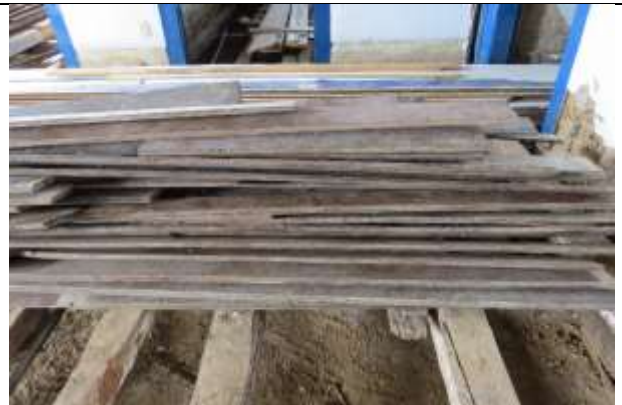
Tabuado de piso e forro são de intervenções mais recentes.

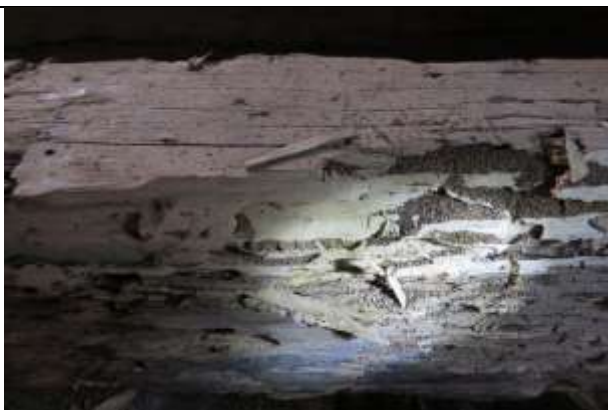
Barrote com cupim de madeira seca em atividade.

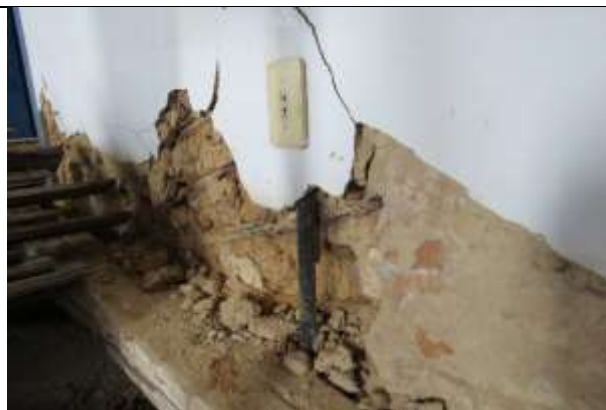
Parede de pau a pique fragilizada e com intervenções.

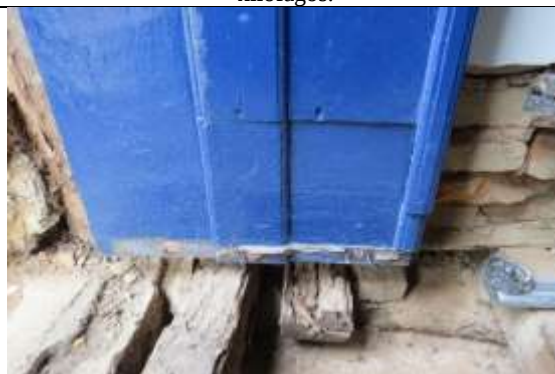
Esquadria com complemento.

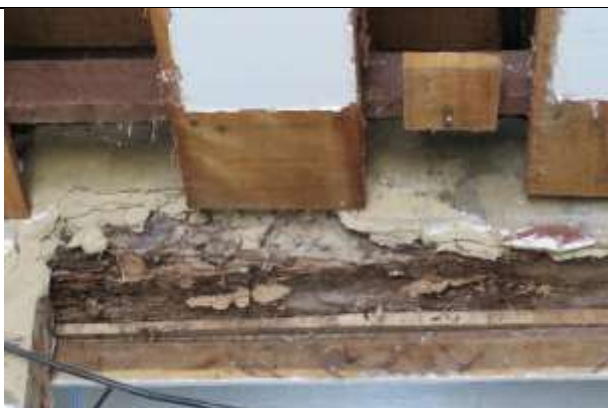
Madre em péssimo estado de conservação, com perdas por ataques de insetos xilófagos.

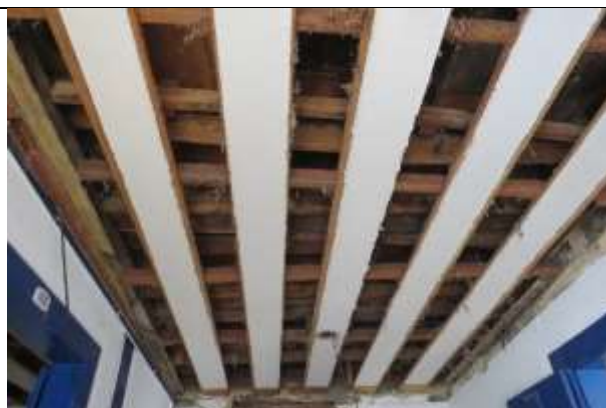
Excesso de barros e com perdas por ataques de insetos xilófagos.

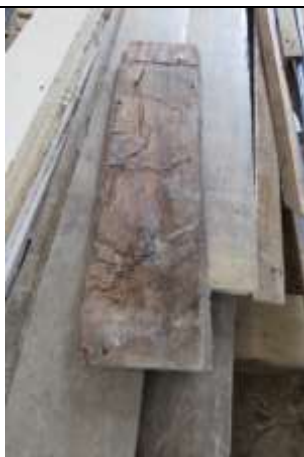
Tabuados de piso e forro em razoável estado de conservação.

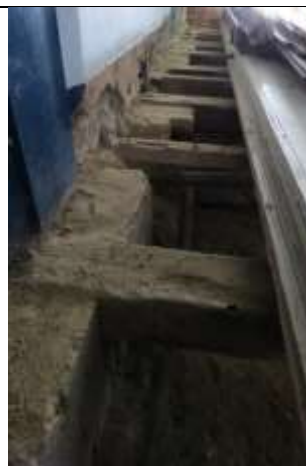
Baldrame de concreto com barrotes reaproveitados.

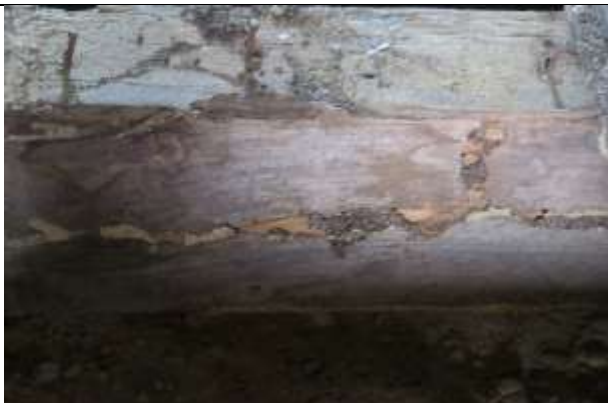
Barrote com vestígios e perdas por ataques de insetos xilófagos.

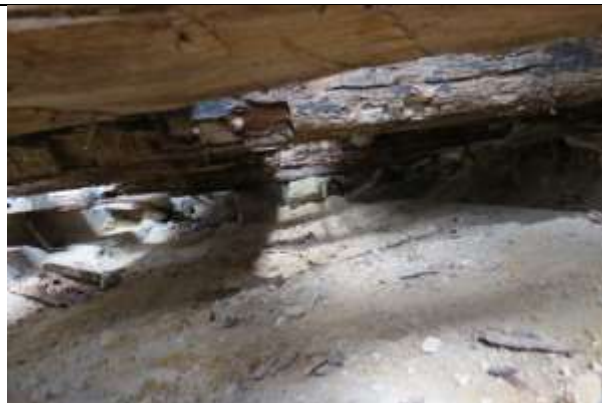
Pouca ventilação dos barrotes.

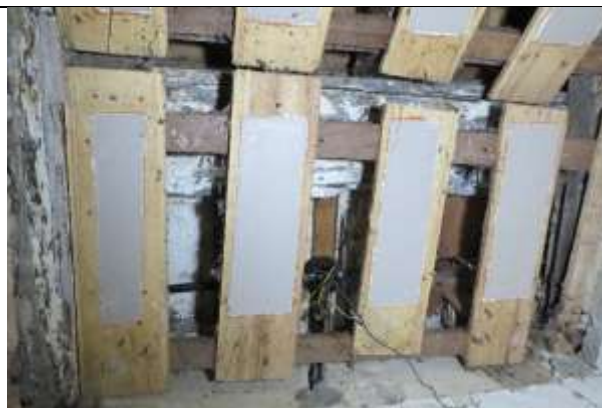
Barrotes do patamar da escada são primitivos.

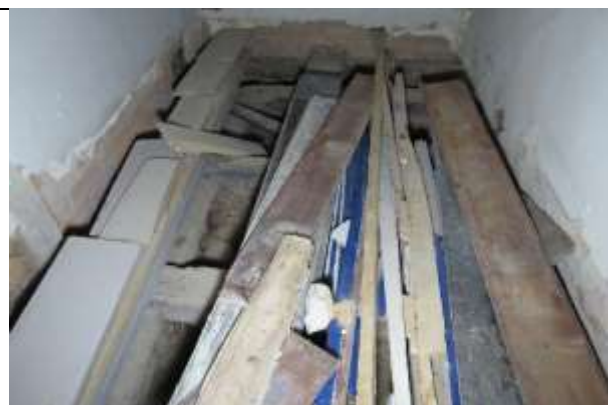
Tabuados de piso e forro são de intervenções mais recentes.

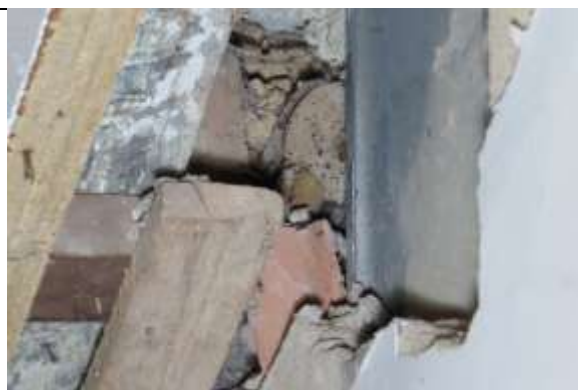
Parede de pau a pique com vestígios de ataques de insetos xilófagos.

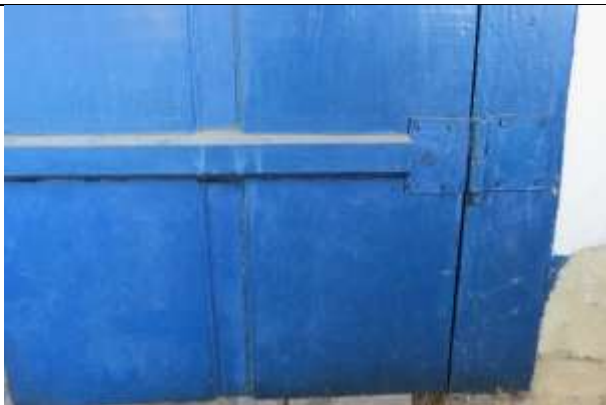
Folha da janela em bom estado de conservação.

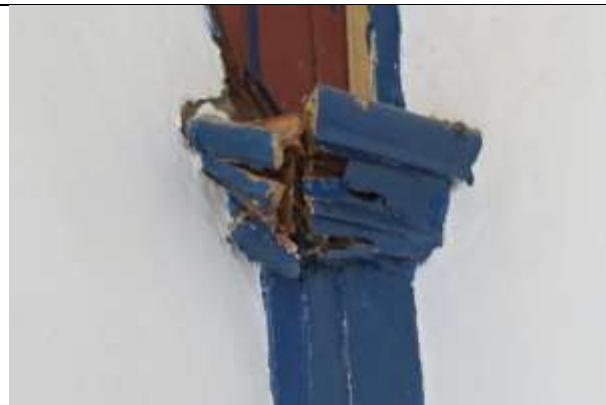
Capitel de acabamento da mão francesa com perdas por ataques de insetos xilófagos.

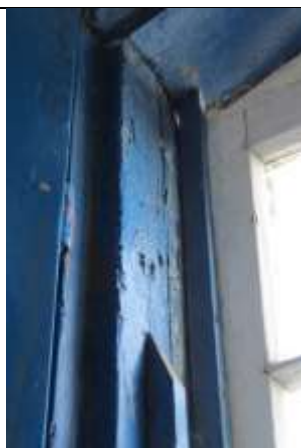
Esquadrias com intervenções mais recentes.

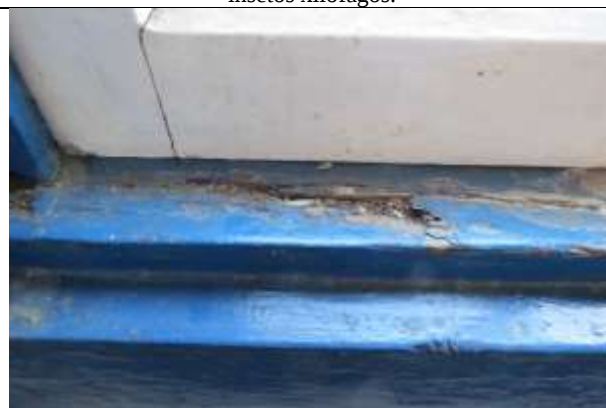
Esquadrias com desgastes causado pelas intempéries e perdas por ataques de insetos xilófagos.

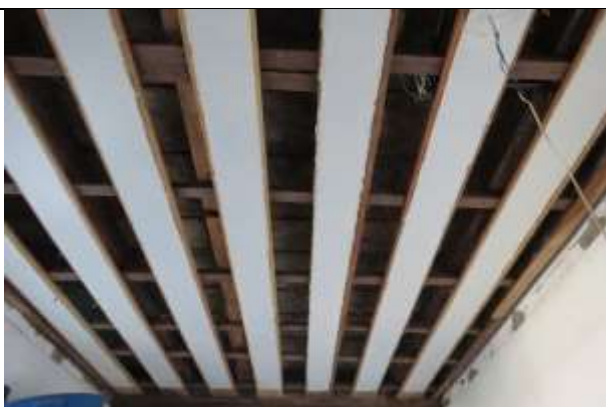
Barrotes de forro novos fixados nos barrotes do Segundo Pavimento.

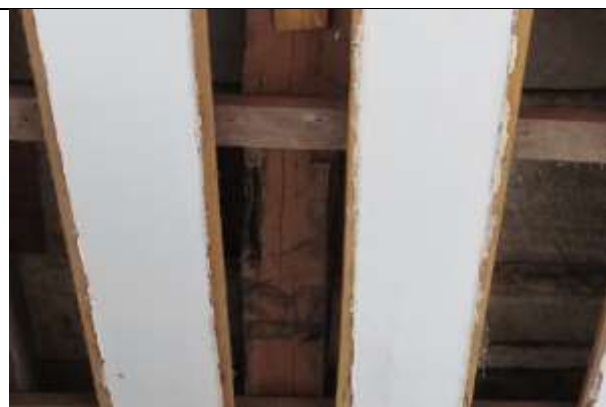
Barrotes primitivos com vestígios de ataques de insetos xilófagos.

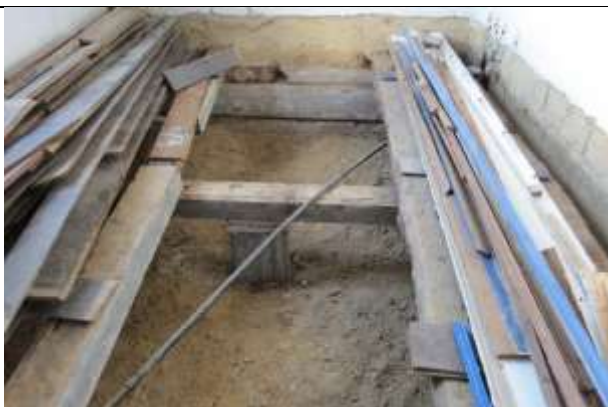
Barrotes com perdas por ataques de insetos xilófagos.

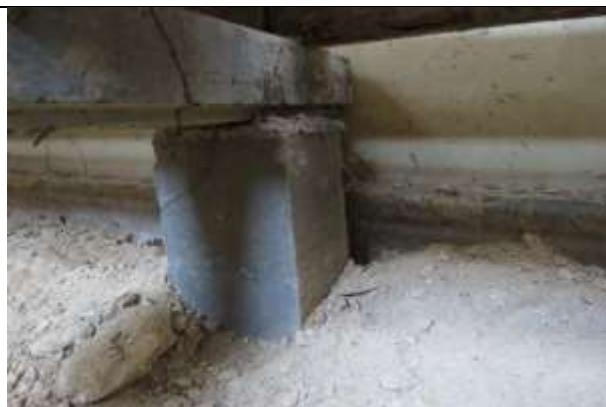
Intervenções com apoios e baldrame de concreto.

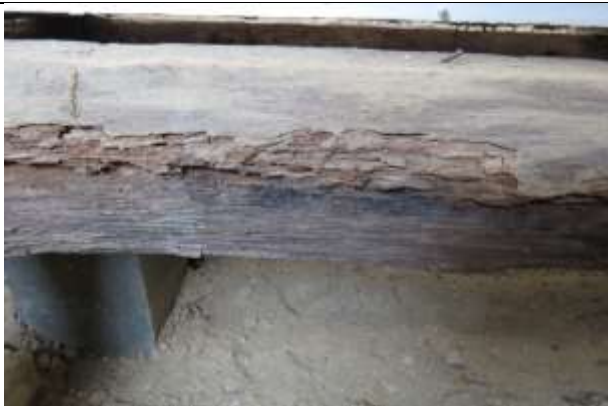
Barrote de piso com perdas por ataques de insetos xilófagos.

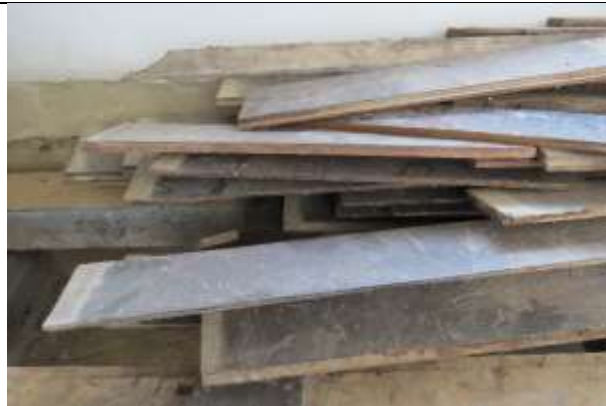
Tabuado de piso em bom estado de conservação.

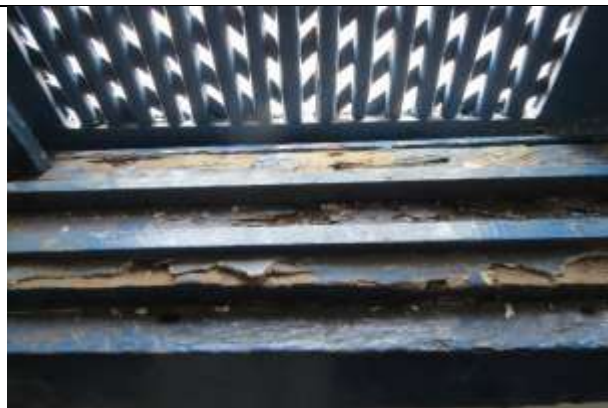
Esquadria com desgastes causados pelas intempéries e perdas por ataques de insetos xilófagos.

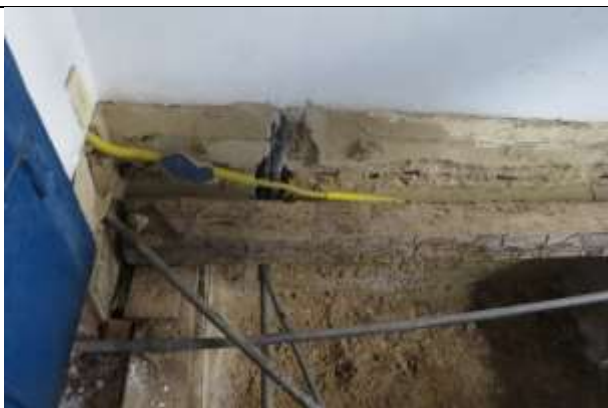
Barrotes de piso com vestígios e perdas por ataques de insetos xilófagos.

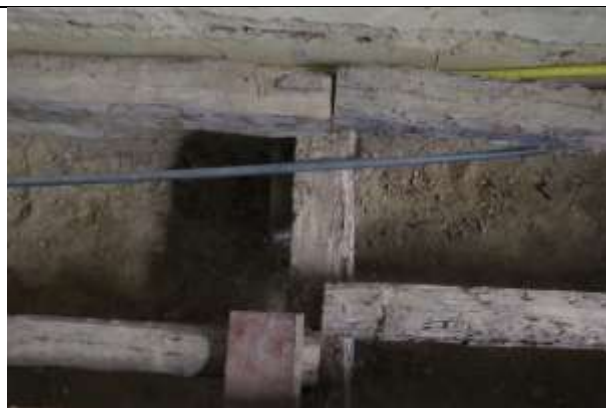
Barrotes de piso com perdas por ataques de insetos xilófagos.

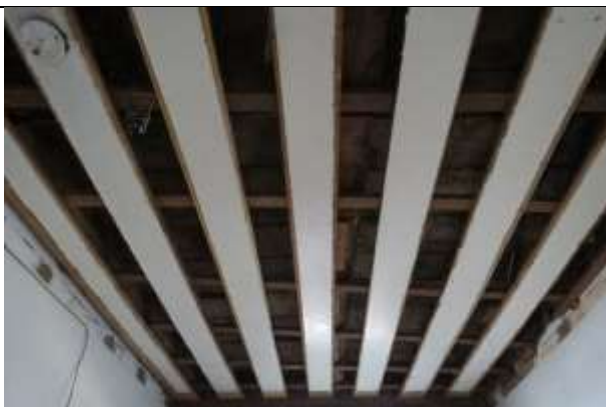
Barrotes de forro novos fixados nos barrotes do Segundo Pavimento.

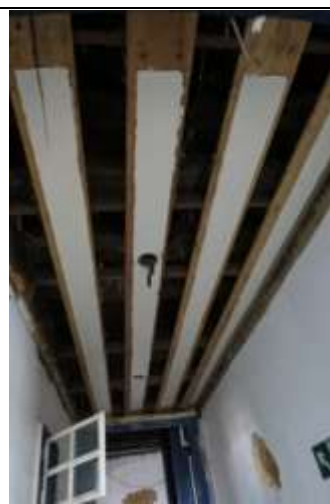
Barrotes e tabuado de forro são de intervenções mais recentes.

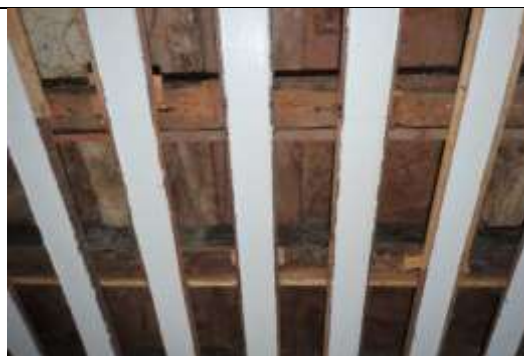
Barrotes de forro novos instalados junto aos barrotes primitivos do Segundo Pavimento.

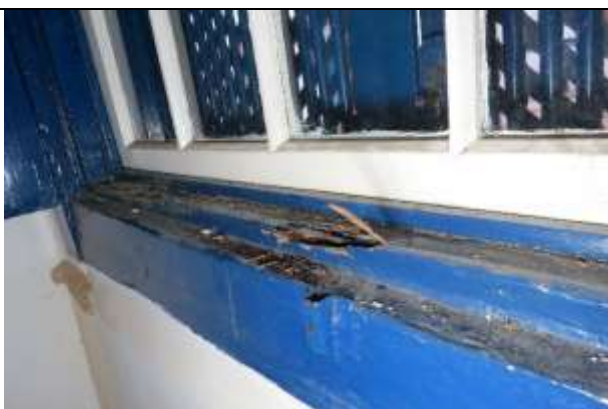
Esquadria com perdas por ataques de insetos xilófagos.

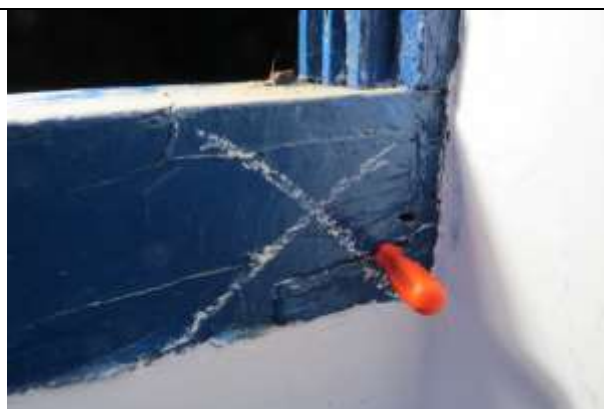
Esquadria com perdas por ataques de insetos xilófagos.

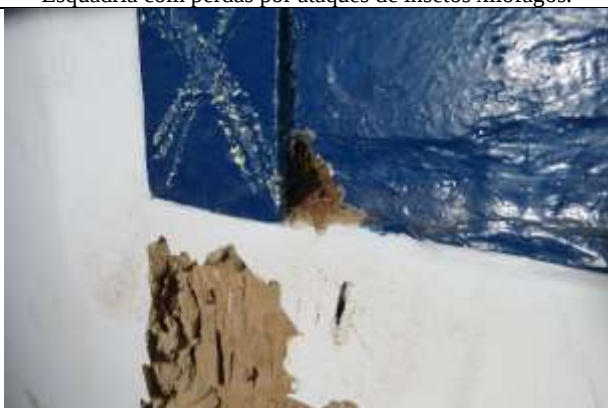
Esquadria com perdas por ataques de insetos xilófagos.

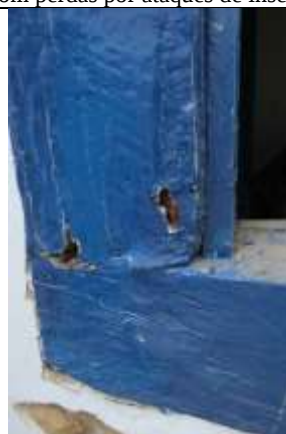
Esquadria com perdas por ataques de insetos xilófagos.

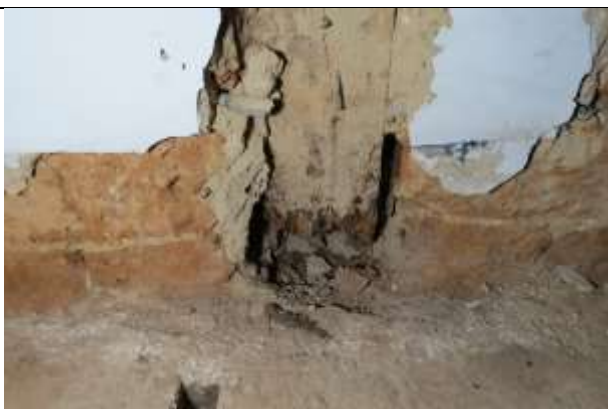
Esteio com base fragilizada.

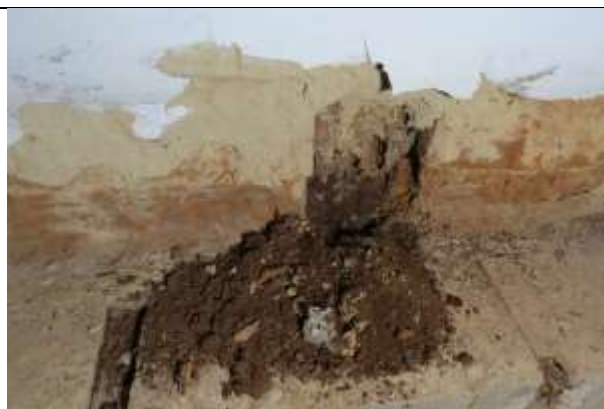
Esteio com base fragilizada.

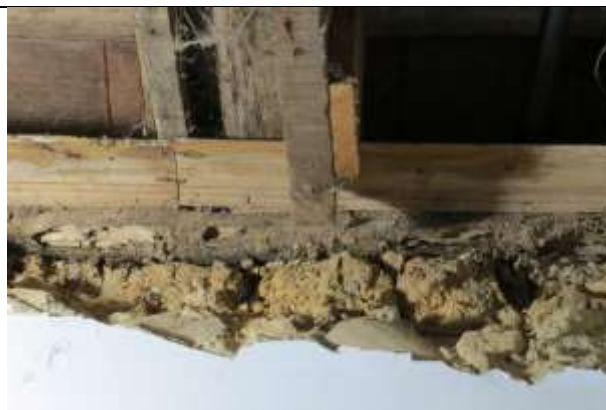
Parede de pau a pique em péssimo estado de conservação.

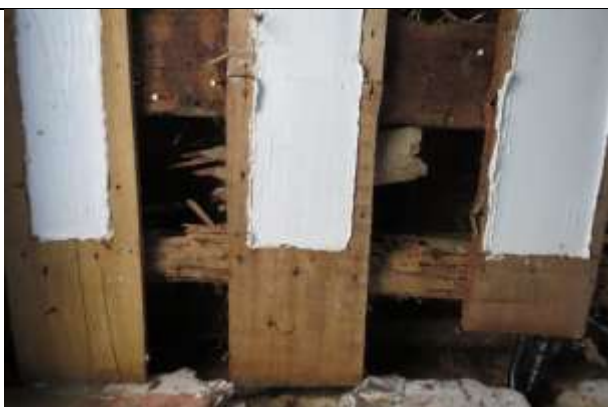
Barrote em péssimo estado de conservação, com perdas por ataques de insetos xilófagos.

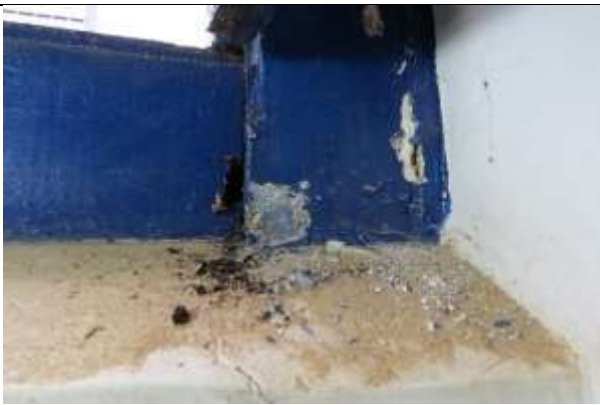
Esquadria com perdas por ataques de insetos xilófagos.

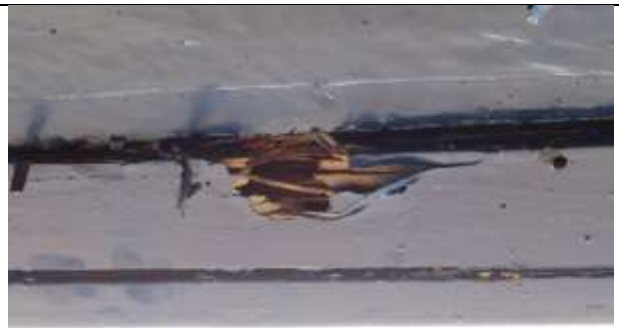
Esquadria com perdas por ataques de insetos xilófagos.

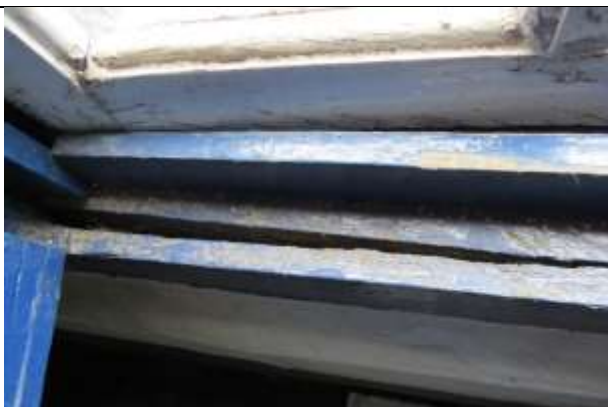
Esquadria com intervenções e perdas por ataques de insetos xilófagos

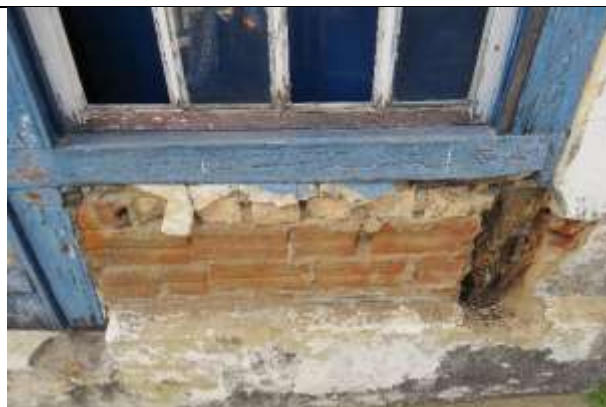
Esquadria com desgastes causados pelas intempéries e perdas por ataques de insetos xilófagos

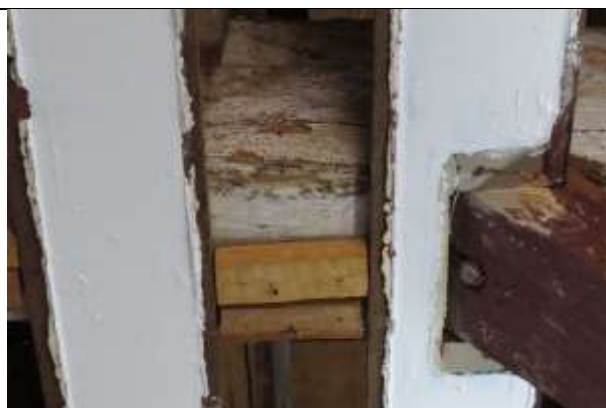
Barrotes com perdas por ataques de insetos xilófagos.

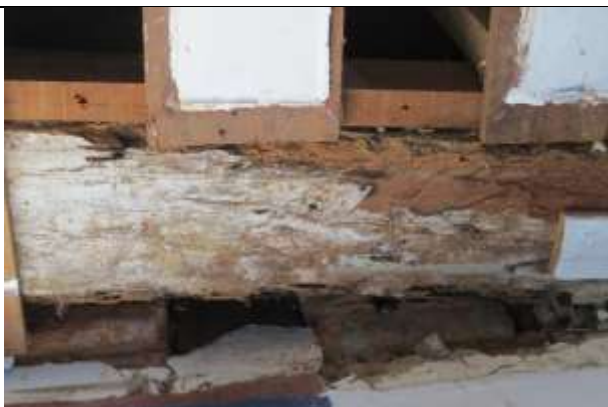
Barrote fragilizado e com perdas por ataques de insetos xilófagos.

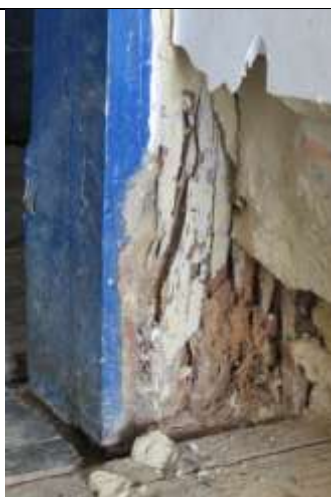
Ombreira com perdas por ataques de insetos xilófagos.

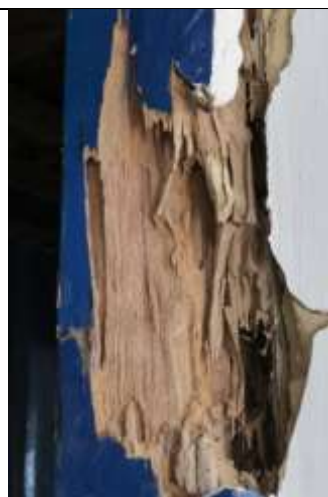
Ombreira com perdas por ataques de insetos xilófagos.

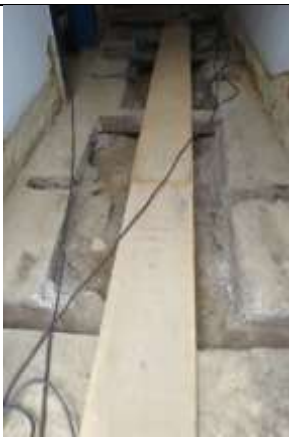
Intervenções com concreto e barrotes faltantes.

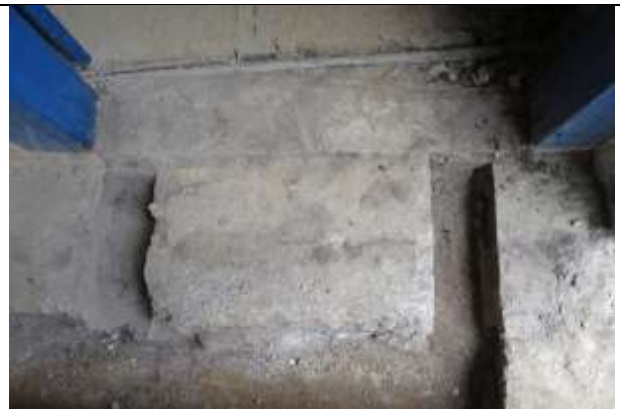
Pouca ventilação e ausência de proteção causaram a perda dos barrotes.

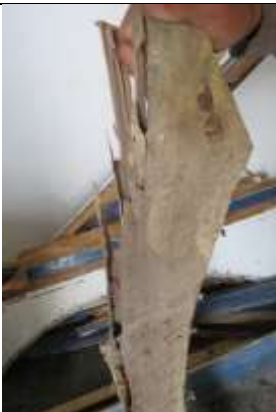
Cambota com perdas por ataques de insetos xilófagos.

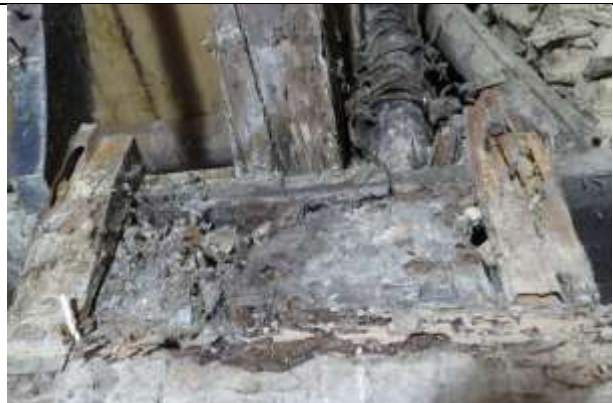
Parede de pau a pique fragilizada com ataques de insetos xilófagos.

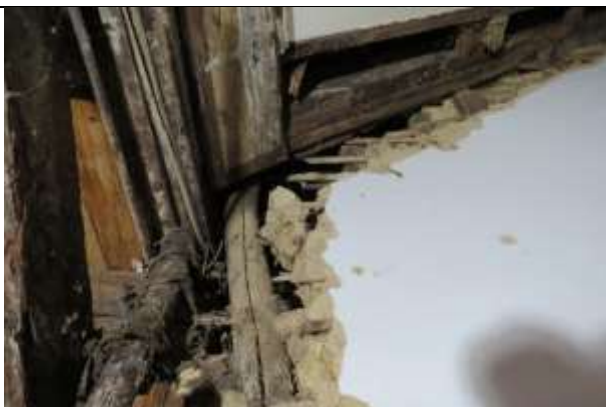
Parede de pau a pique fragilizada com ataques de insetos xilófagos.

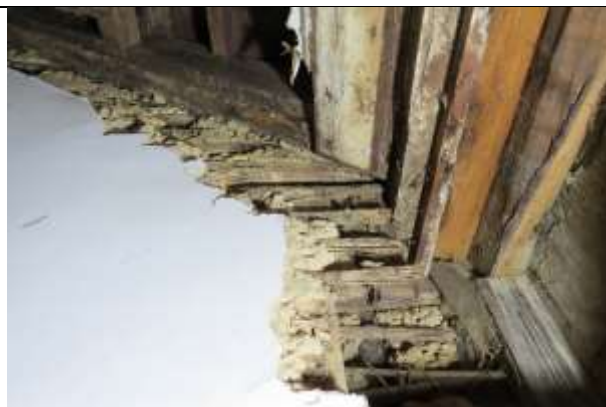
Parede de pau a pique fragilizada com ataques de insetos xilófagos.

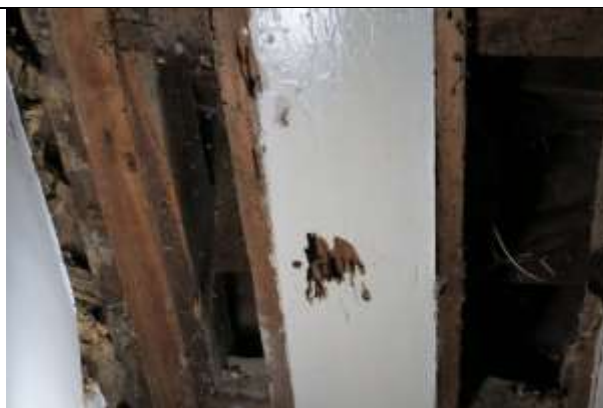
Tabuado de forro com perdas por ataques de insetos xilófagos.

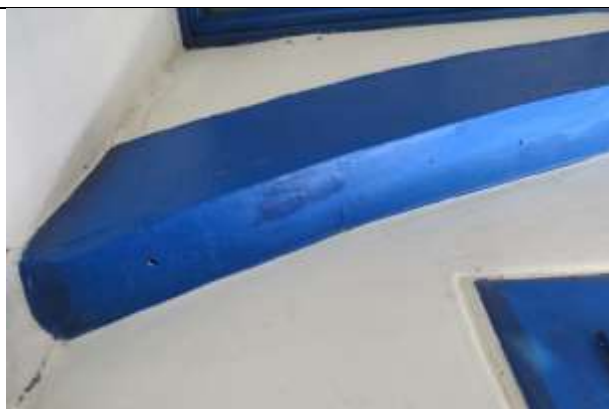
Perdas por ataques de insetos xilófagos no arco sobre as janelas.

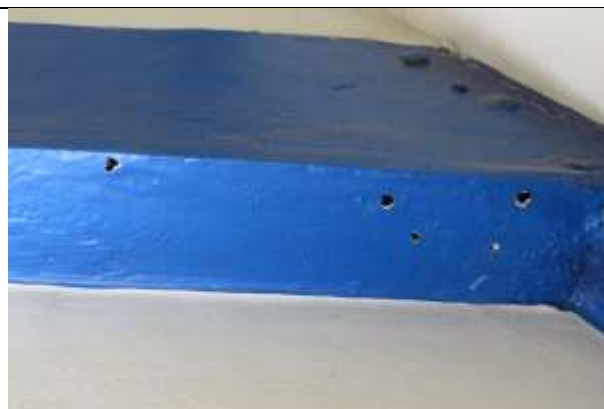
Perdas por ataques de insetos xilófagos no arco sobre as janelas.

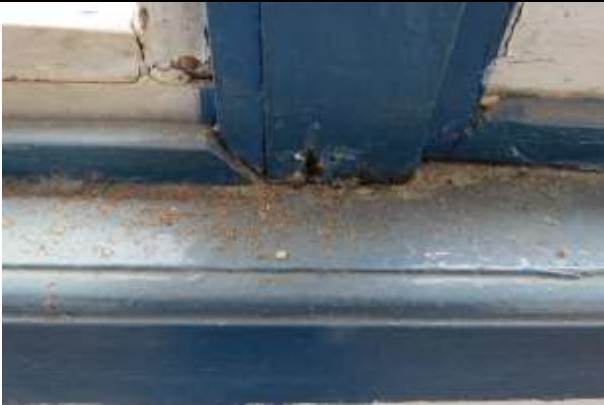
Resíduos de insetos xilófagos.

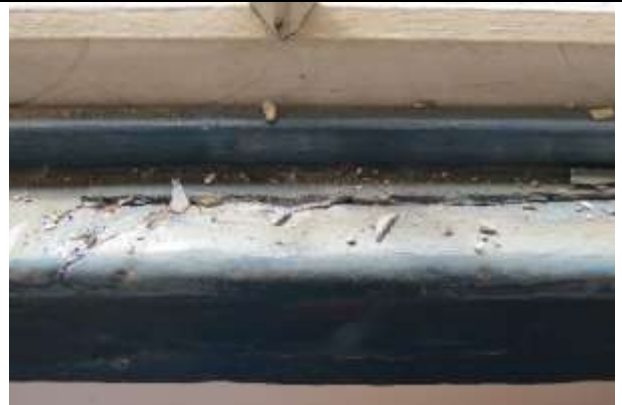
Perdas e consolidações nas vidraças.

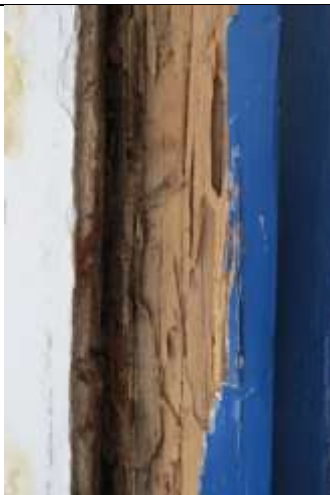
Esquadria com perdas por ataques de insetos xilófagos.

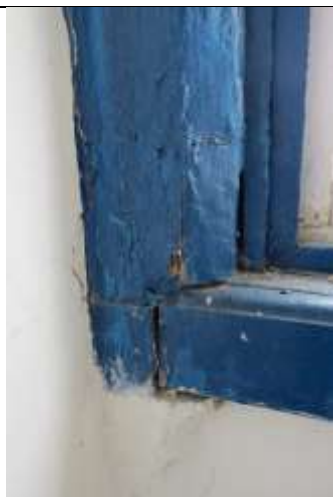
Esquadria com perdas e consolidações grosseiras.

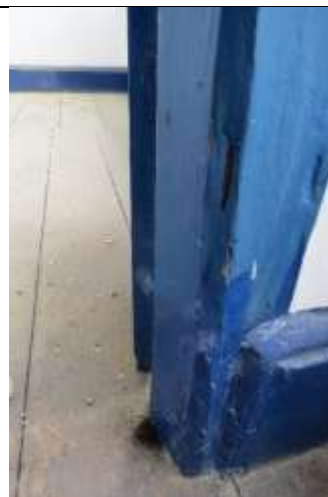
Esquadria com perdas por ataques de insetos xilófagos.

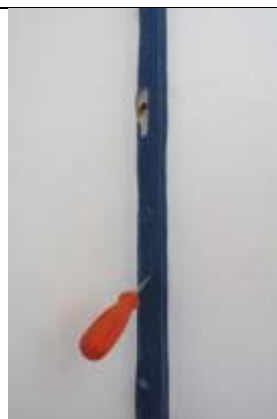
Perdas por ataques de insetos no esteio da mão-francesa.

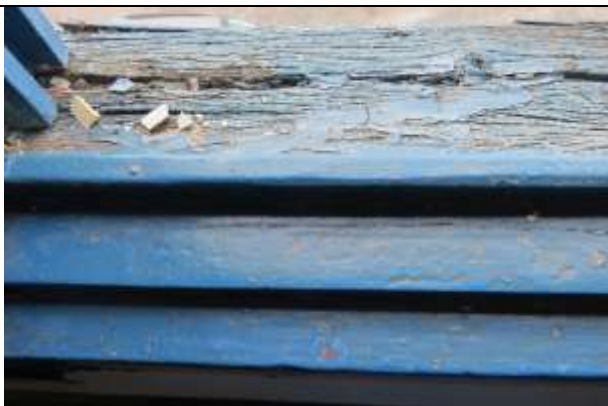
Desgastes por intempéries e perdas por ataques de insetos xilófagos.

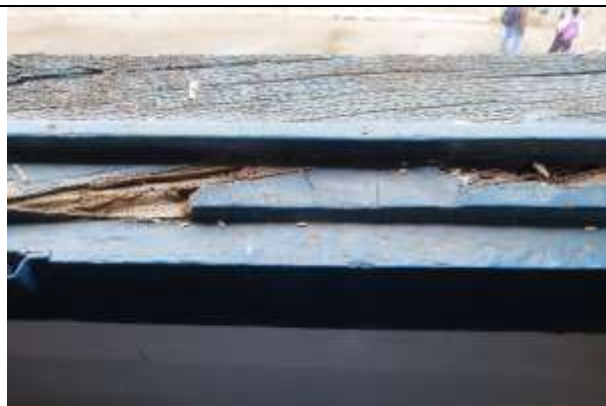
Desgastes por intempéries e perdas por ataques de insetos xilófagos.

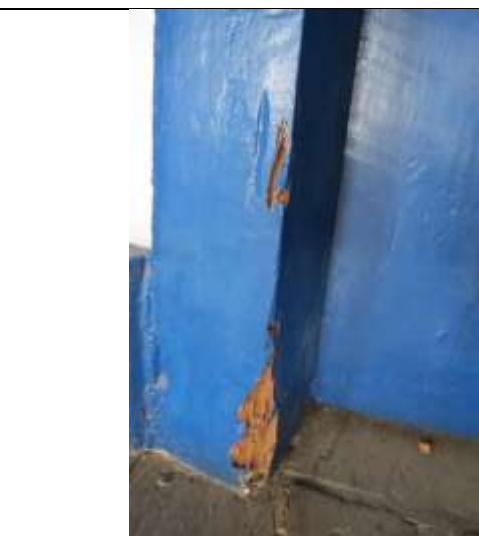
Perdas por ataques de insetos xilófagos.

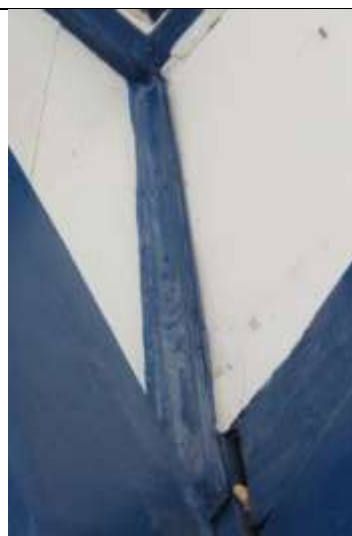
Perdas por ataques de insetos xilófagos.

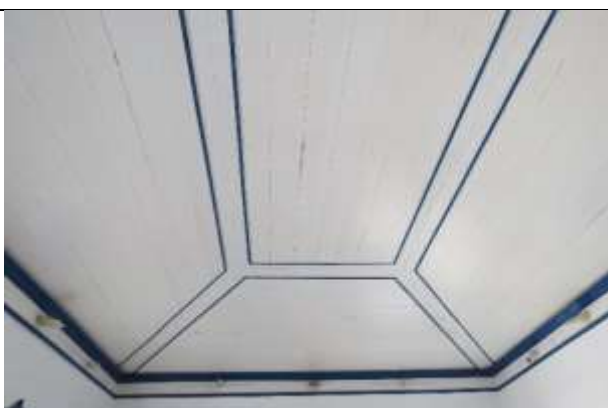
Forro Gamela com tabuado mais recente.

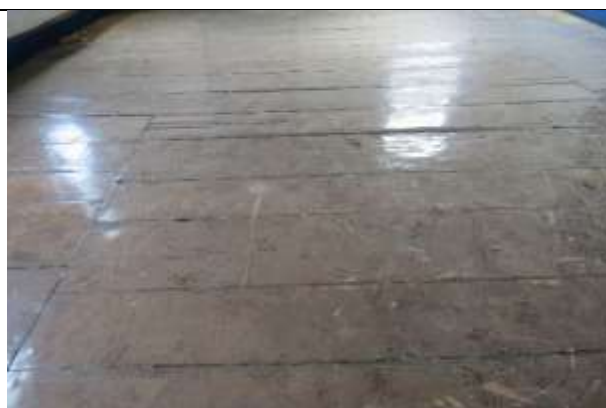
Tabuado de piso em bom estado de conservação.

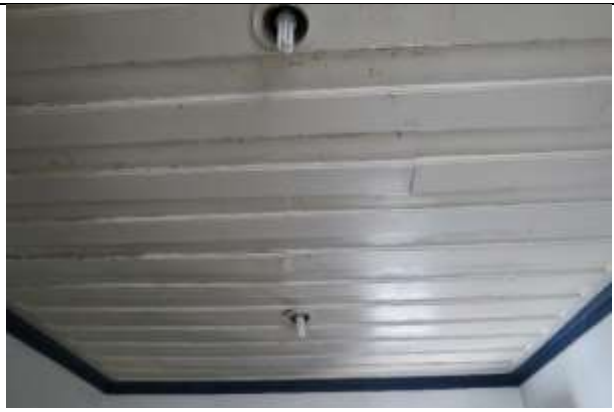
Forro mais recente, bom estado de conservação.

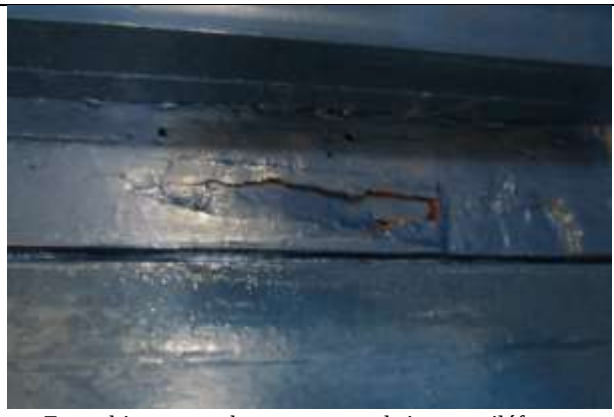
Esquadria com perdas por ataques de insetos xilófagos.

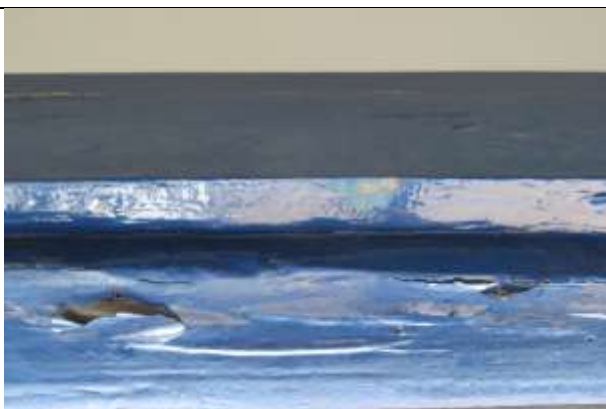
Esquadria com perdas por ataques de insetos xilófagos.

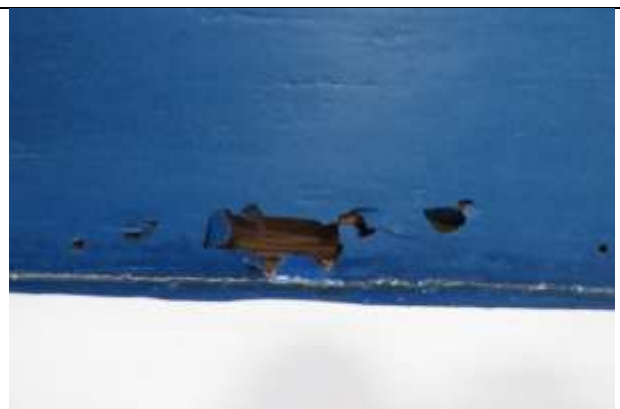
Esquadria com perdas por ataques de insetos xilófagos.

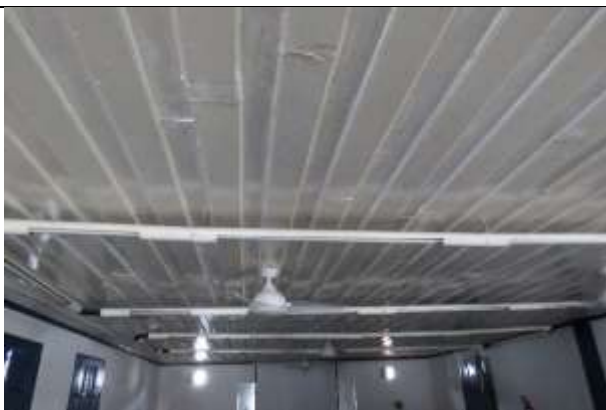
Forro com tabuado mais recente.

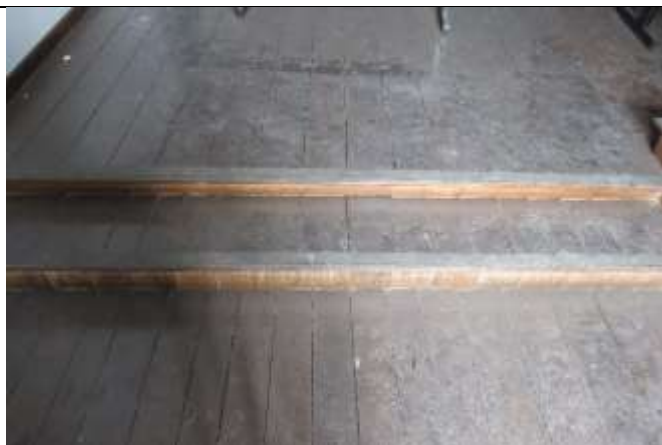
Tabuado de piso mais recente.

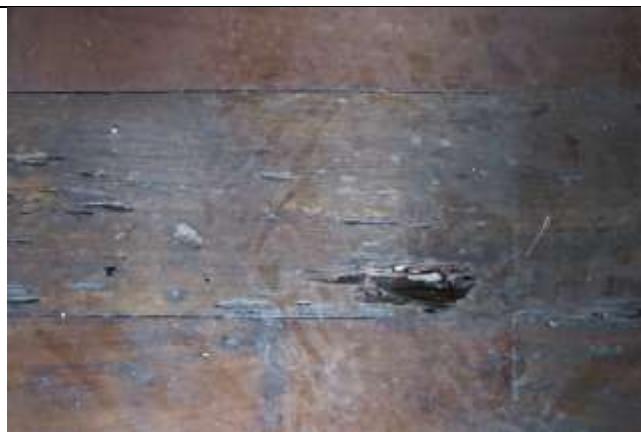
Tabuado de piso perdas pontuais por ataques de insetos xilófagos.

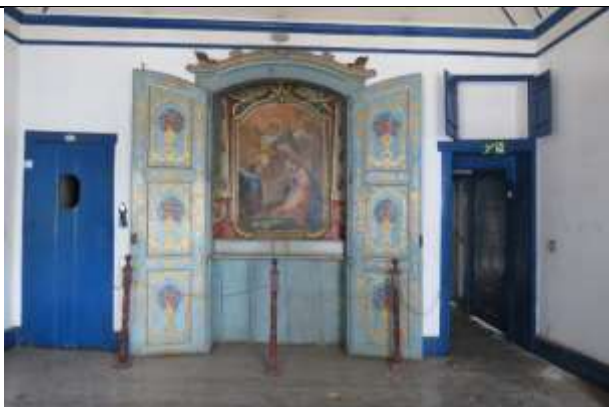
Oratório com vestígios de ataques de insetos xilófagos no caixote da base da tela.

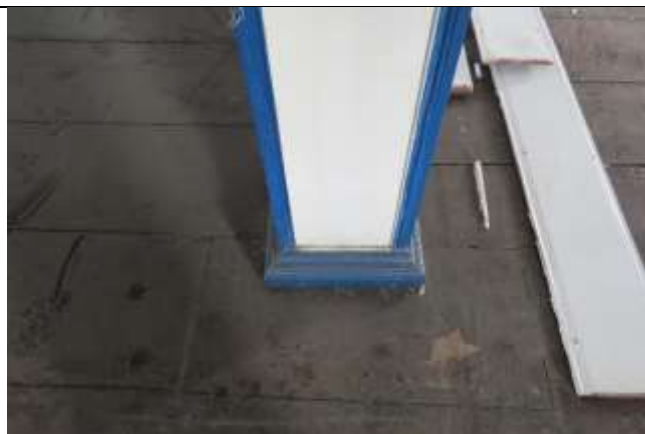
Esteios com revestimentos.

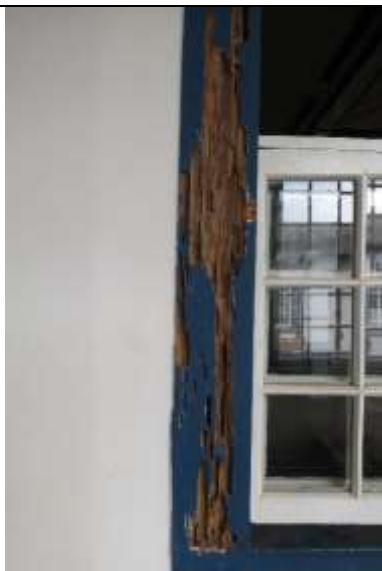
Esquadrias com perdas por ataques de insetos xilófagos.

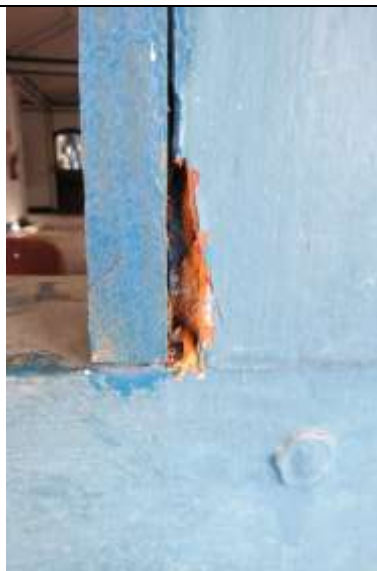
Esquadrias com perdas por ataques de insetos xilófagos.

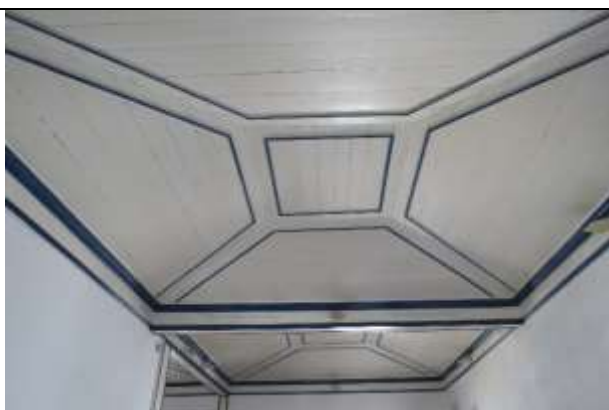
Cinco forros tipo gamela em bom estado de conservação.

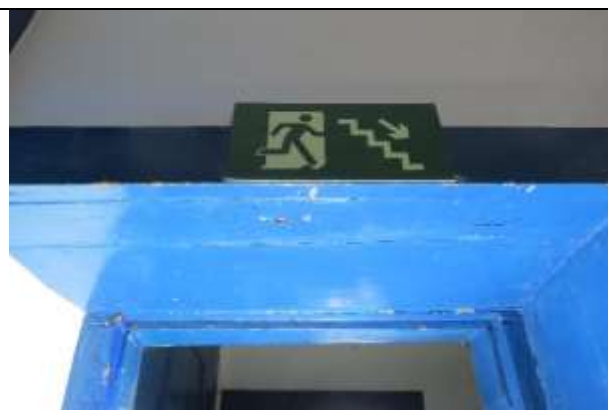
Esquadria com perdas por ataques de insetos xilófagos.

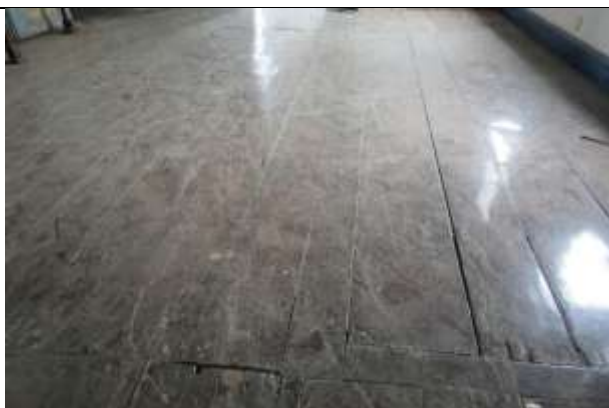
Tabuado de piso em bom estado de conservação.

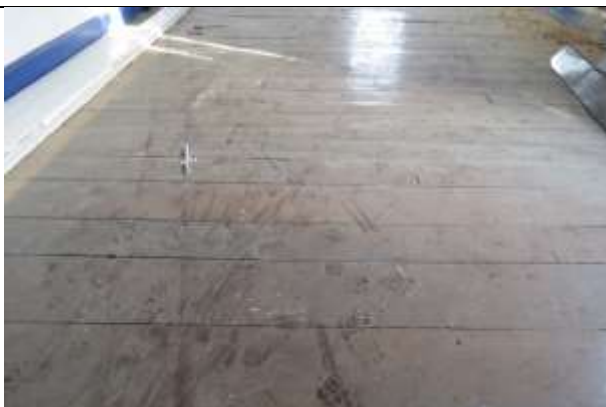
Tabuado de piso em bom estado de conservação.

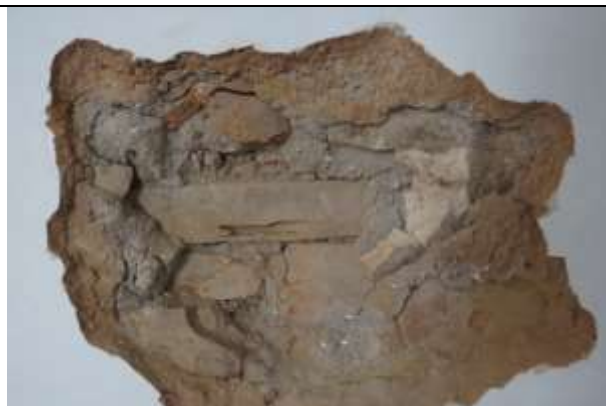
Parede de pau-a-pique com perdas por ataques de insetos xilófagos.
