# Termo de Referência 2/2024

1.1. Contratação de empresa especializada devidamente licenciada para prestação de serviços técnicos para a desinfestação e imunização de insetos xilófagos na edificação Instituto Casa da Glória, situado na Rua da Glória, nº 298, Bairro Centro, em Diamantina - Minas Gerais, nos termos da tabela abaixo, conforme condições e exigências estabelecidas neste instrumento.

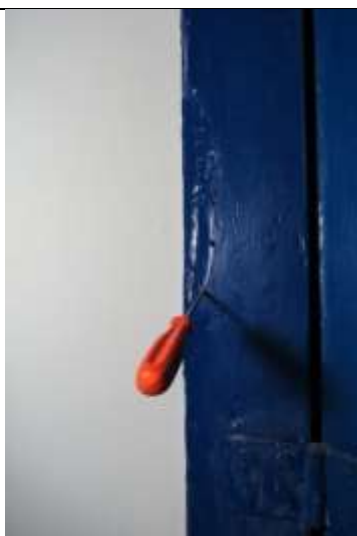
Esquadria com perdas por ataques de insetos xilófagos.

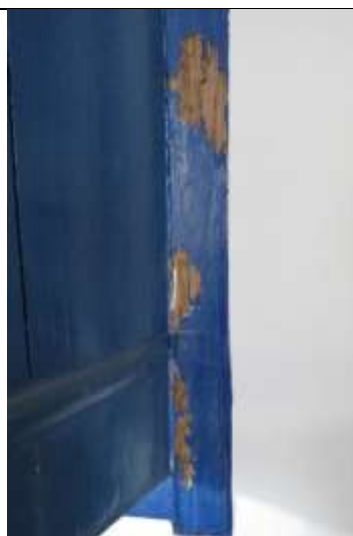
Esquadria Desgastes com perdas por ataques de insetos xilófagos.

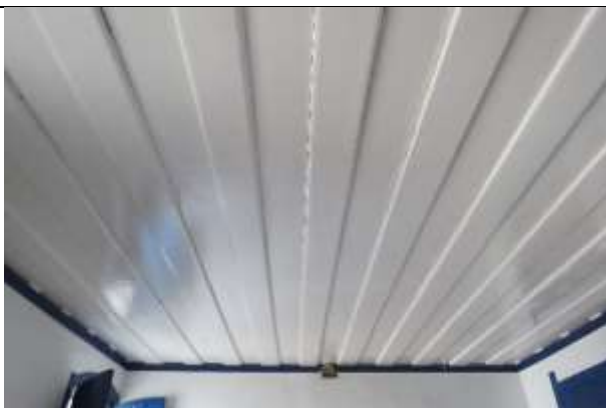
Tabuado de forro em bom estado de conservação.

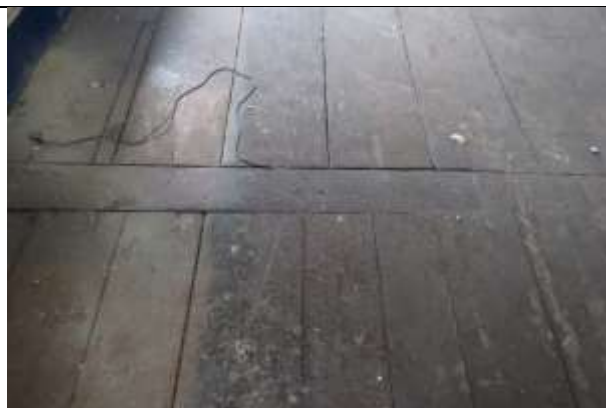
Tabuado de piso em bom estado de conservação.

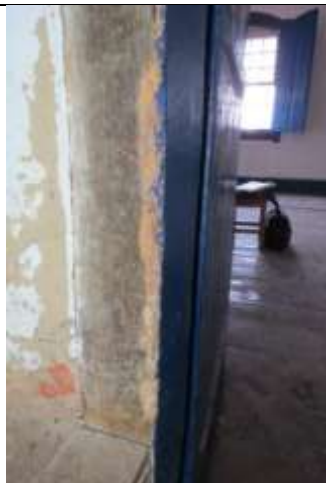
Porta com perdas por ataques de insetos xilófagos.

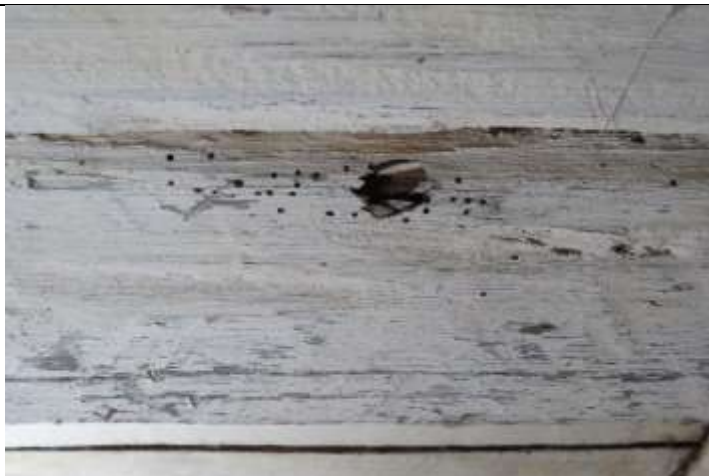
Barrote com perdas por ataques de insetos xilófagos.

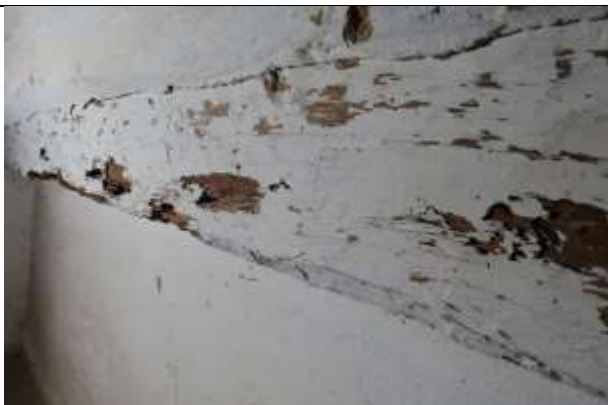
Madre fragilizada e com perdas por ataques de insetos xilófagos.

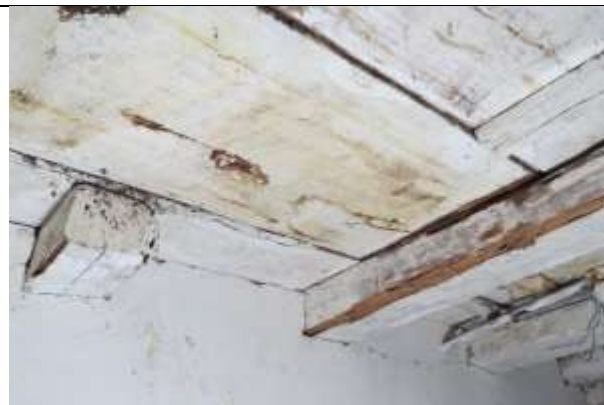
Barrotes com perdas pontuais por ataques de insetos xilófagos.

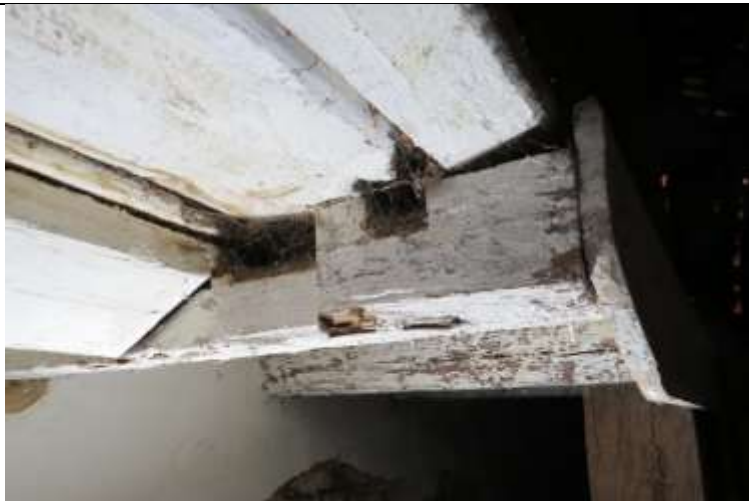
Barrotes com perdas pontuais por ataques de insetos xilófagos.

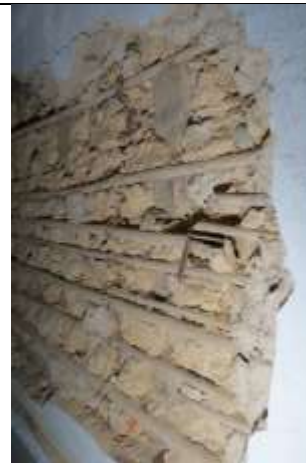
Parede de pau a pique com vestígios de ataques por insetos xilófagos.

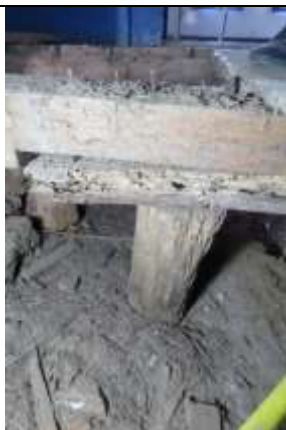
Apoio dos barotes diretamente no solo.

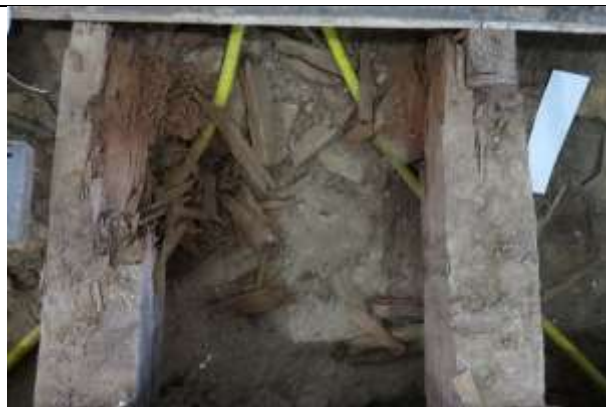
**BARROTEAMENTO DE PISO:** Os barrotes do Hall, Sala dos Professores, Circulação e Sala de Aula 1 seguem o sistema construtivo primitivo, apresentam péssimo estado de conservação, deteriorados e com perdas estruturais por ataques de insetos xilófagos (cupim-de-solo, cupim-de-madeira-seca e carunchos). As demais salas apresentam barrotes sobre contra-piso de concreto. O ideal é realizar o tratamento de desinfestação e imunização após a limpeza e substituições das madeiras. As substituições e complementos requerem cuidados tanto na qualidade da madeira a ser utilizada, quanto no tratamento de combate contra os insetos xilófagos. Importante evitar os apoios de madeira ou o contato direto dos apoios com o solo e aplicar impermeabilizante. Além do madeiramento o tratamento de combate aos insetos deve ser realizado no solo.

Barotes do Hall com perdas por ataques de insetos xilófagos e podridão.

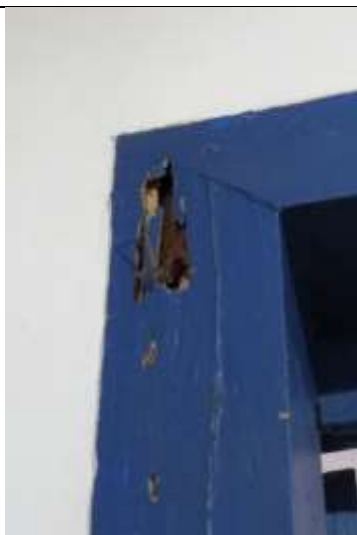
Perdas por ataques de insetos xilófagos.

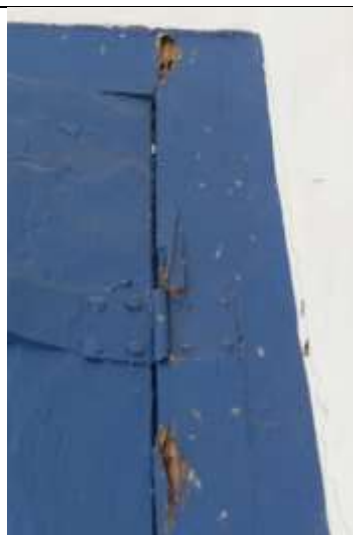
Perdas por ataques de insetos xilófagos.

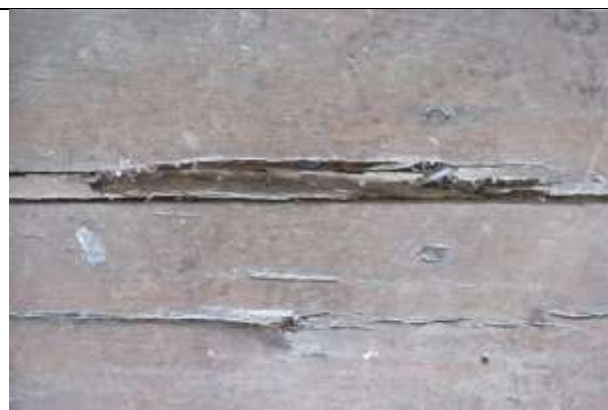
Perdas por ataques de insetos xilófagos.

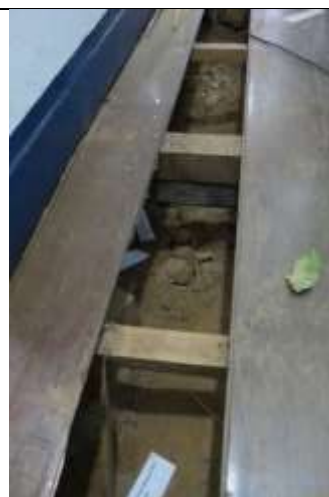
Intervenções nos barrotos de piso e tabuado.

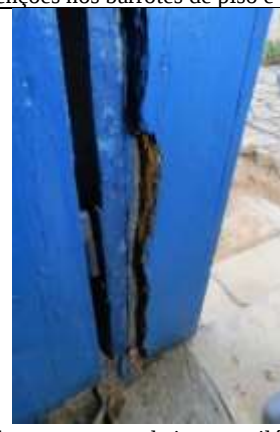
Perdas por ataques de insetos xilófagos.

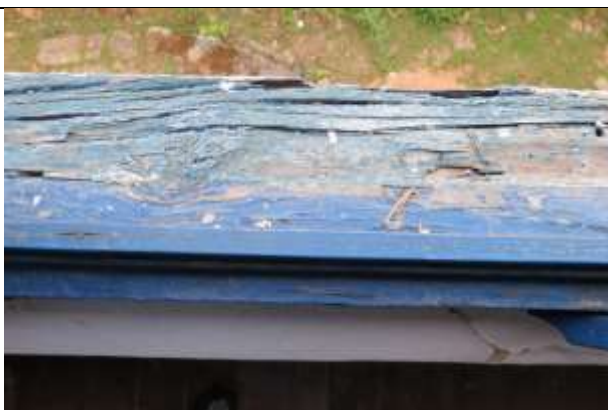
Perdas por ataques de insetos xilófagos nas esquadrias.

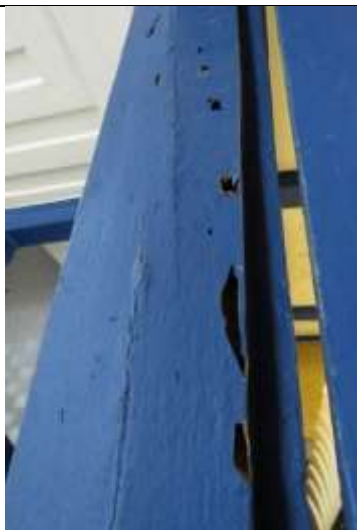
Perdas por ataques de insetos xilófagos nas esquadrias.

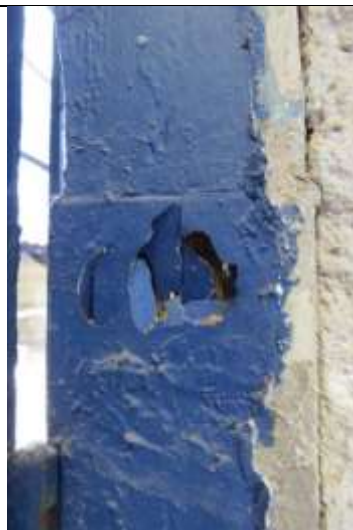
Perdas por ataques de insetos xilófagos nas esquadrias.

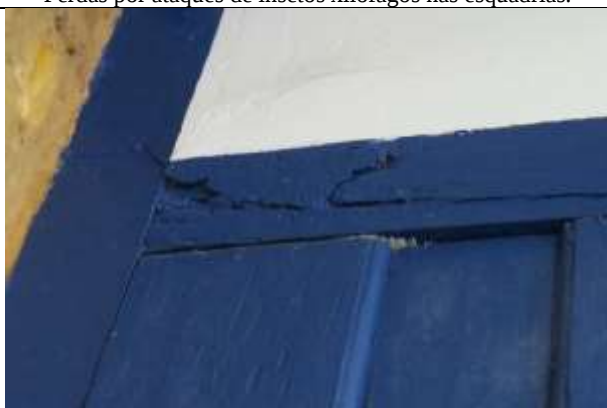
Complementos com cimento na esquadria.

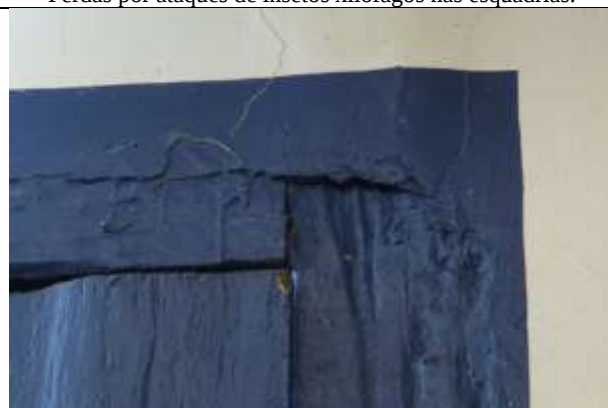
Complementos com cimento na esquadria.

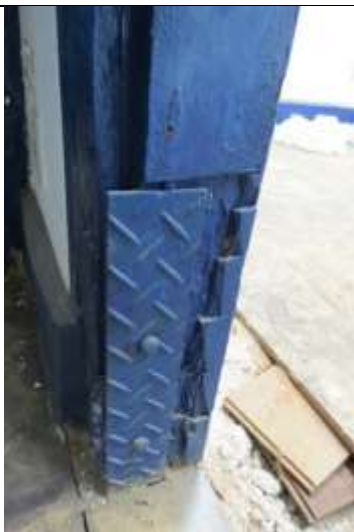
Reforço com chapa metálica no esteio.

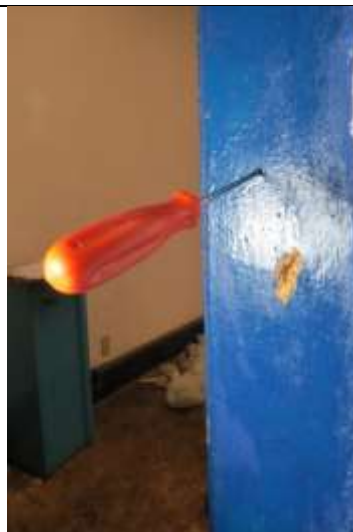
Perdas por ataques de insetos xilófagos.

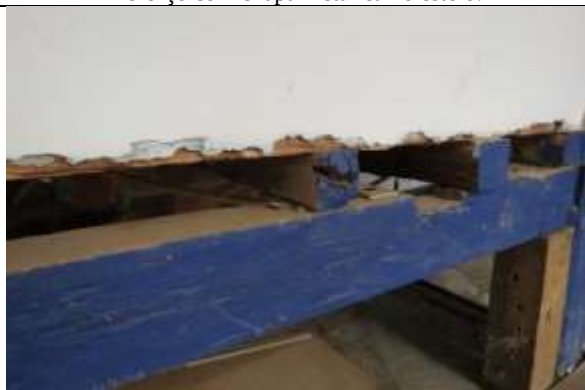
Perdas por ataques de insetos xilófagos nos barros do patamar da escada.

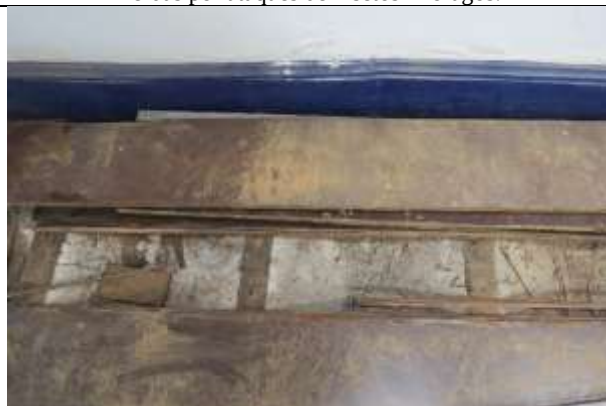
Contrapiso de concreto com barros.

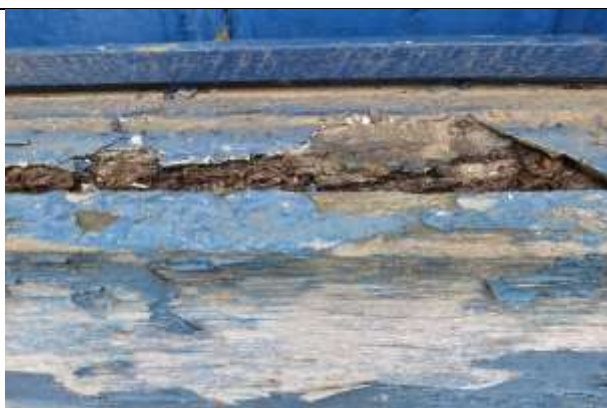
Perdas por ataques de insetos xilófagos nas esquadrias.

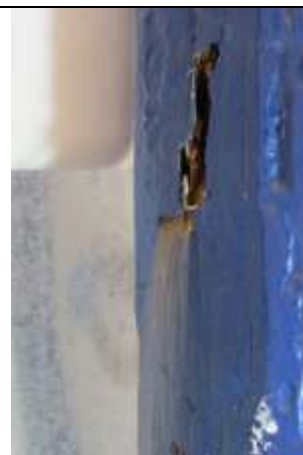
Perdas por ataques de insetos xilófagos em esteios.

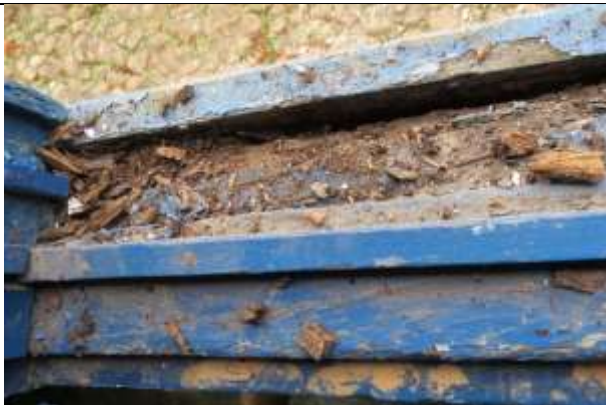
Desgastes e perdas nas esquadrias.

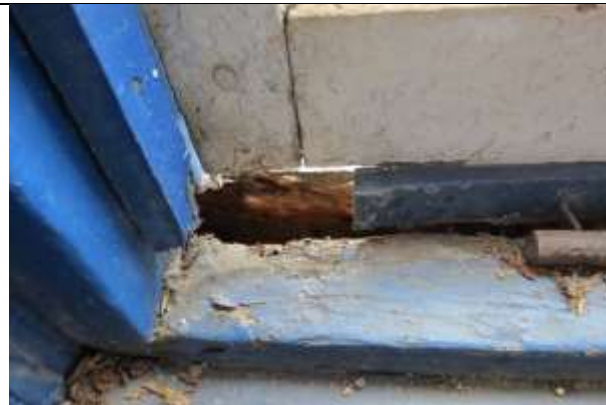
Desgastes e perdas nas esquadrias.

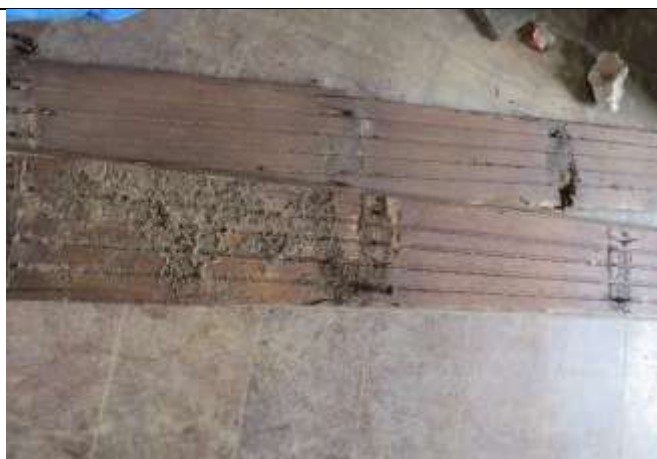
Tabuado com perdas pontuais.

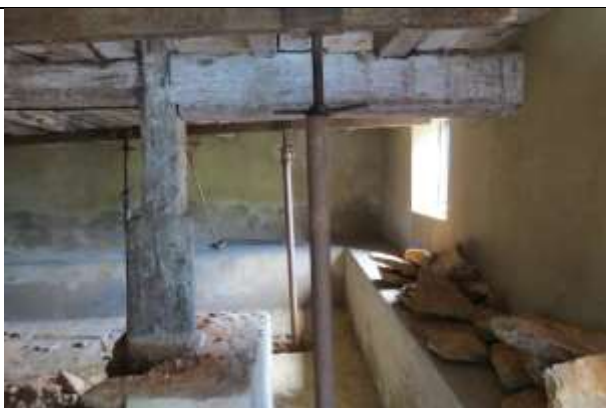
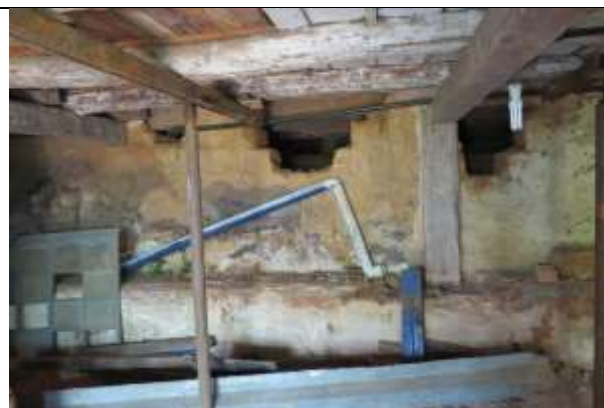
Porão com barrote escorados.

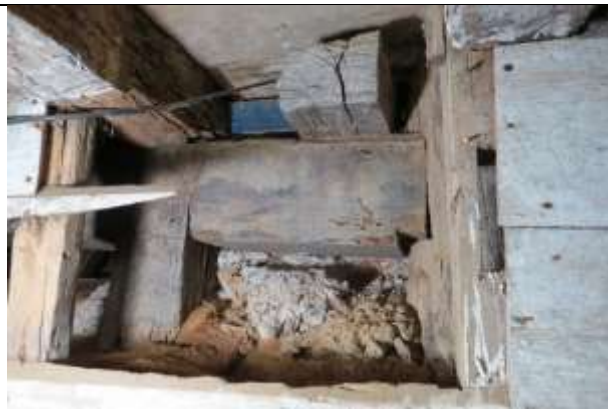
Barrotes e apoios com perdas por ataques de insetos xilófagos.

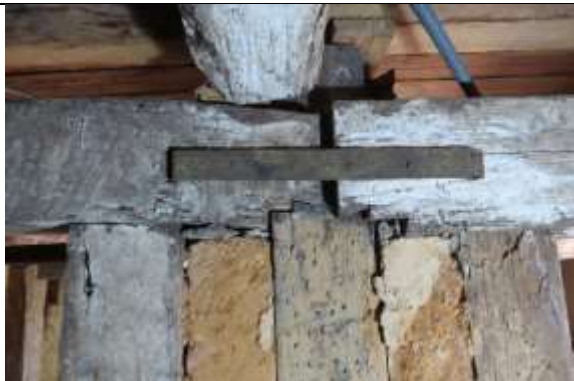
Esteios laterais e travamento com barra metálica foram instalados para reforço.

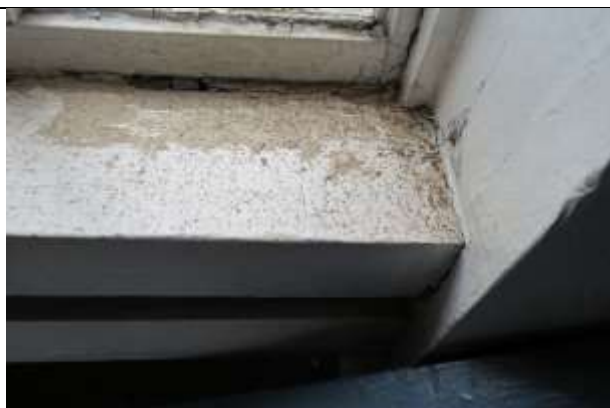
Resíduos de insetos xilófagos.

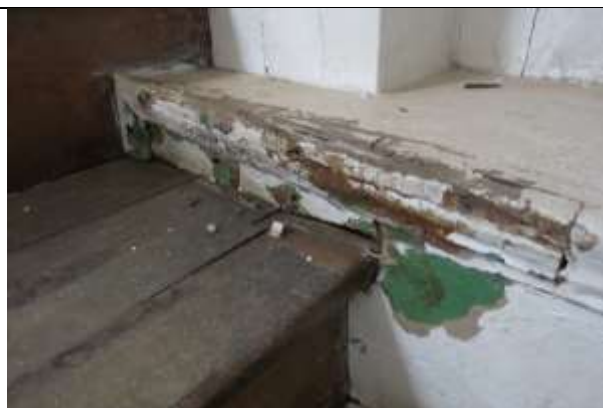
Consolidação grosseira.

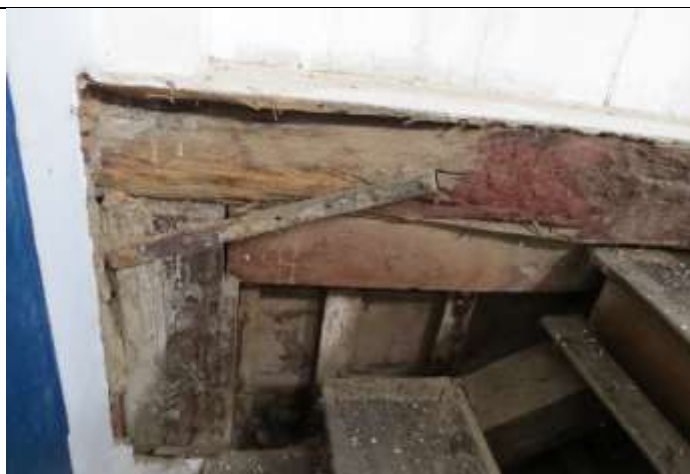
Travamento com chapa metálica.

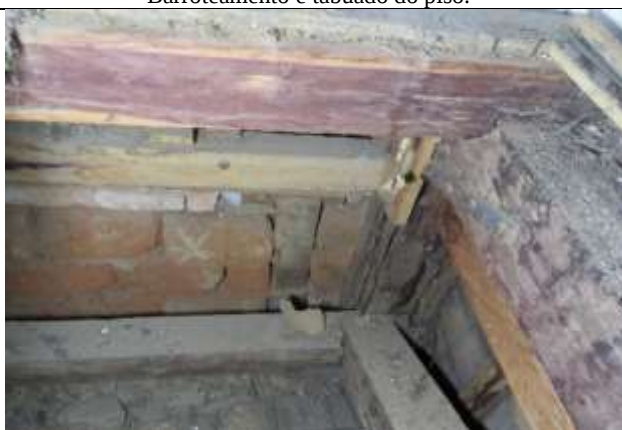
Diferentes tipos de madeiras utilizadas em intervenções anteriores.

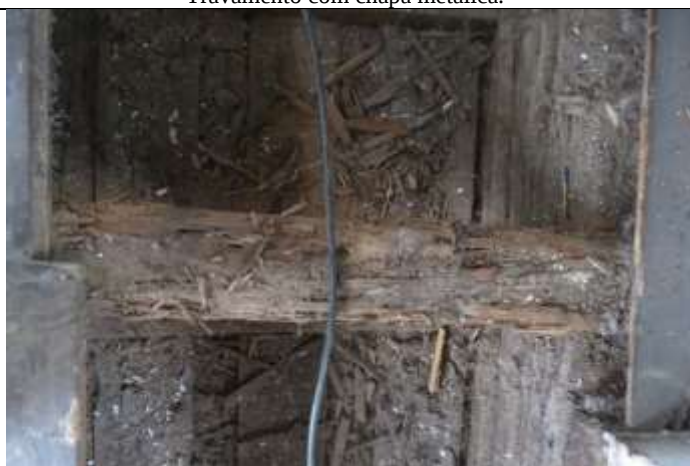
Barrote fragilizado e com perdas por ataques de insetos xilófagos.

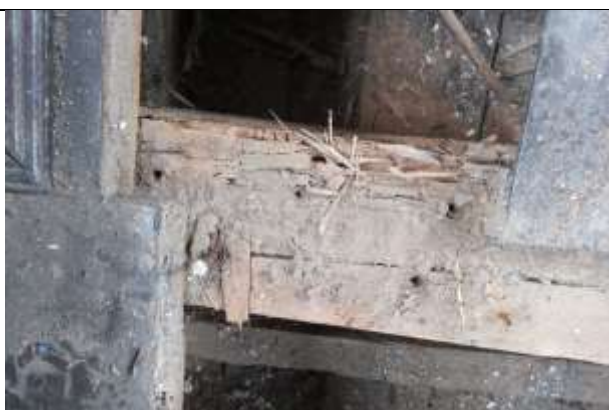
Barrote com perdas por ataques de insetos xilófagos.

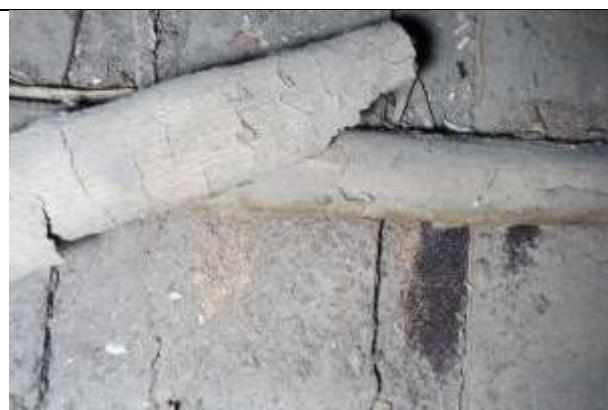
Resíduos de insetos xilófagos.

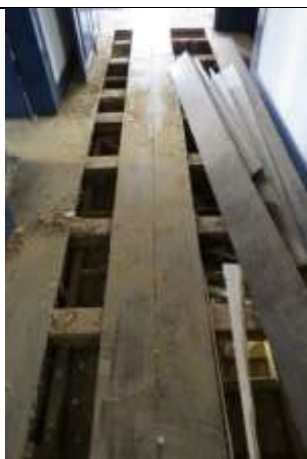
Barroteamento de piso sofreu intervenções.

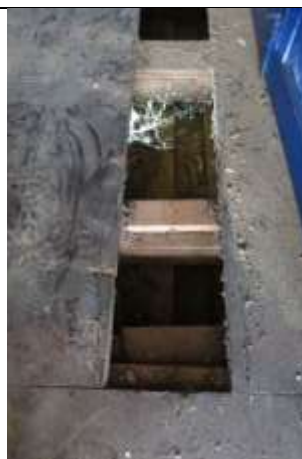
Calços nos barros com vestígios de ataques de insetos xilófagos.

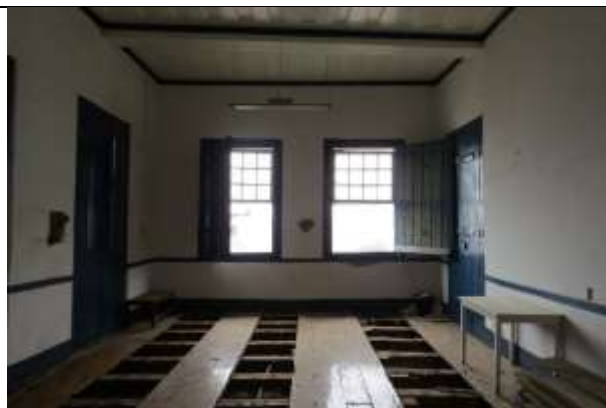
Travamento com perdas por ataques de insetos xilófagos.

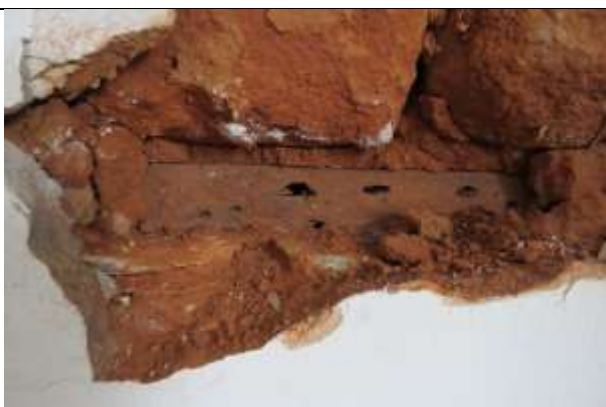
Rodapé de madeira com perdas por ataques de insetos xilófagos.

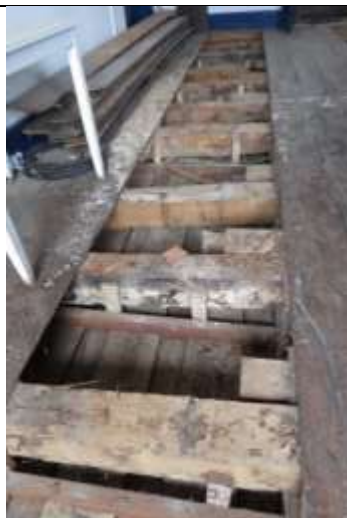
Calços nos barros com perdas por ataques de insetos xilófagos.

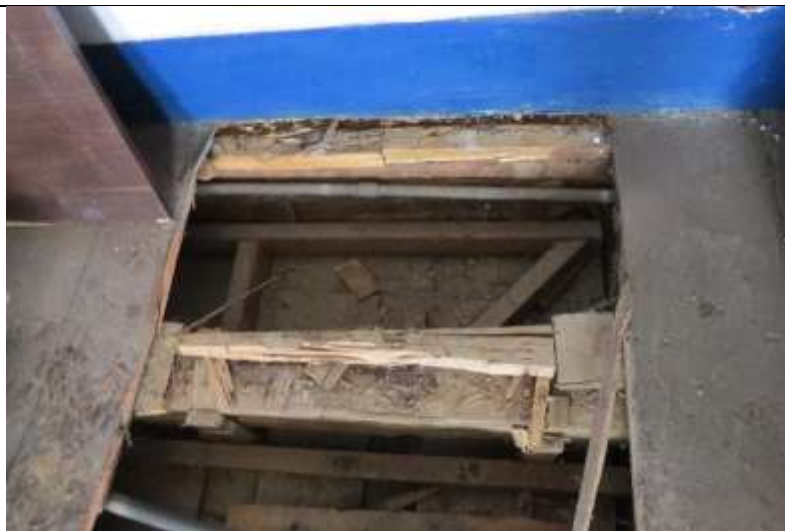
Calços nos barros com perdas por ataques de insetos xilófagos.

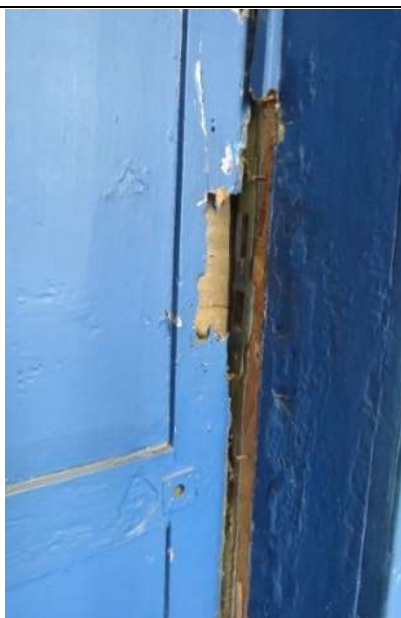
Esquadria com perdas por ataques de insetos xilófagos.

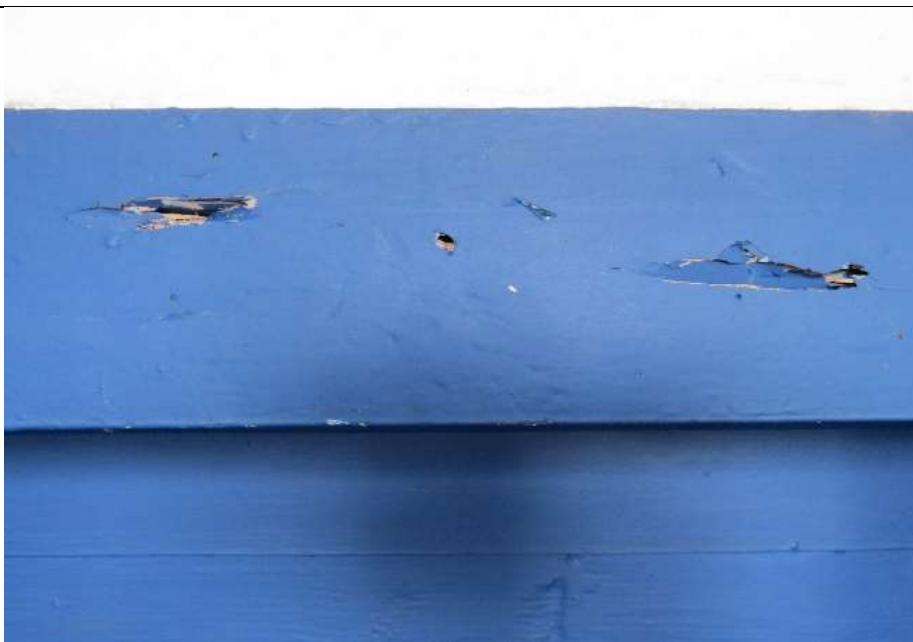
Esquadrias no banheiro do Alojamento 07.

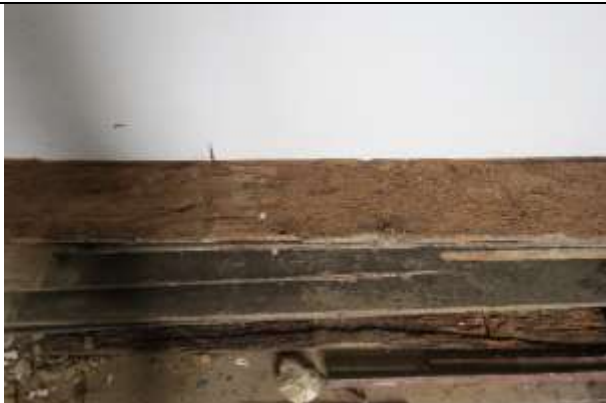
Rodapé retirado na parede de pau a pique.

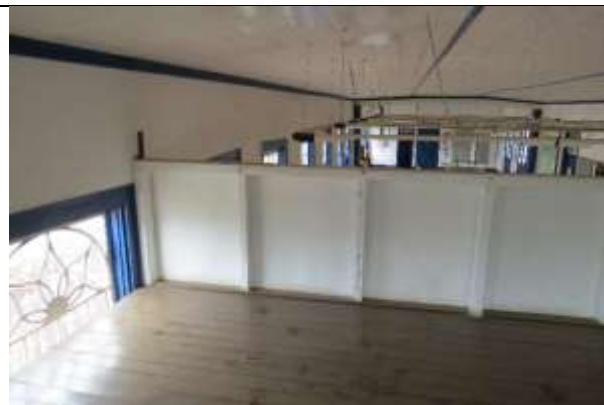
Mezanino com perdas por ataques de insetos xilófagos.

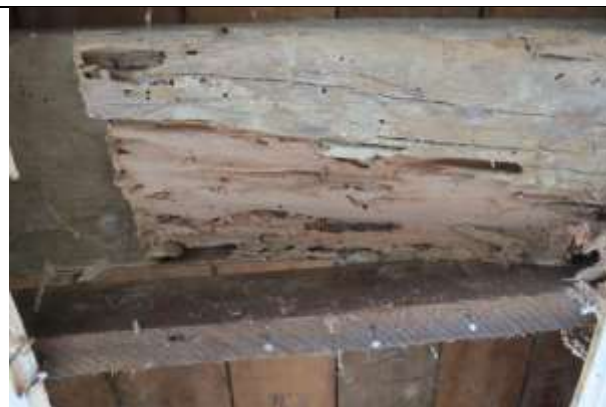
Barrotes fragilizados e com perdas por ataques de insetos xilófagos.

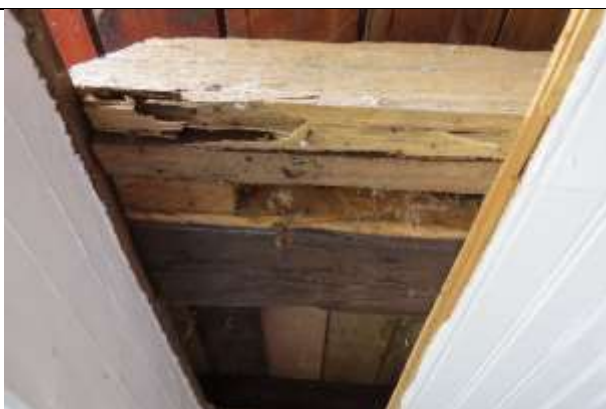
Barrotes fragilizados e com perdas por ataques de insetos xilófagos.

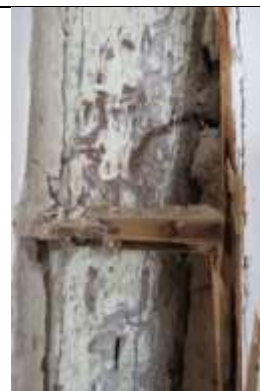
Base de esteio com perdas por ataques de insetos xilófagos.

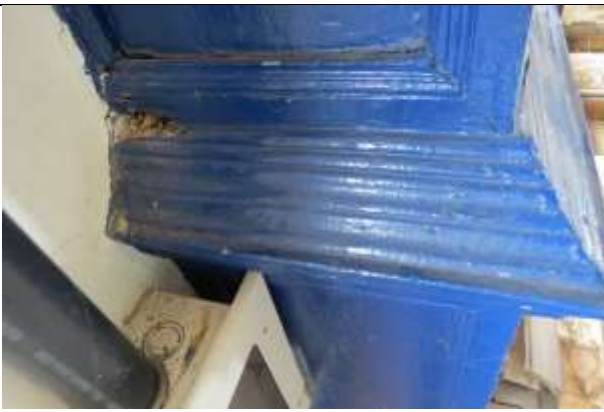
Esquadria com perdas por ataques de insetos xilófagos.

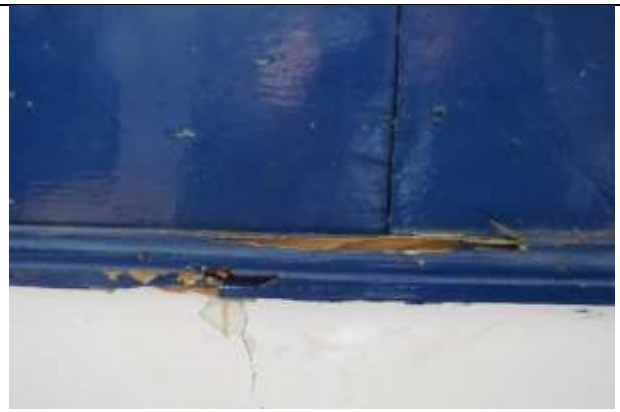
Esquadria com perdas por ataques de insetos xilófagos.

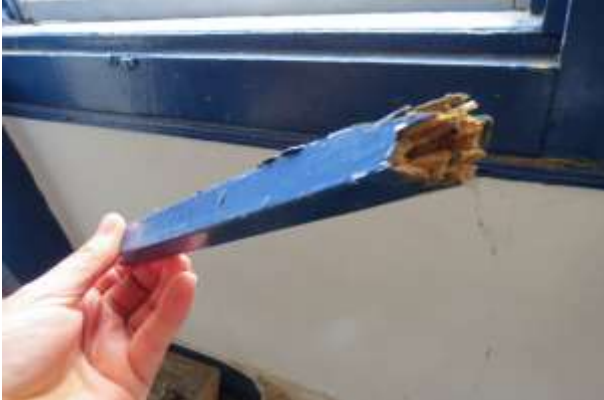
Esquadria com perdas por ataques de insetos xilófagos.

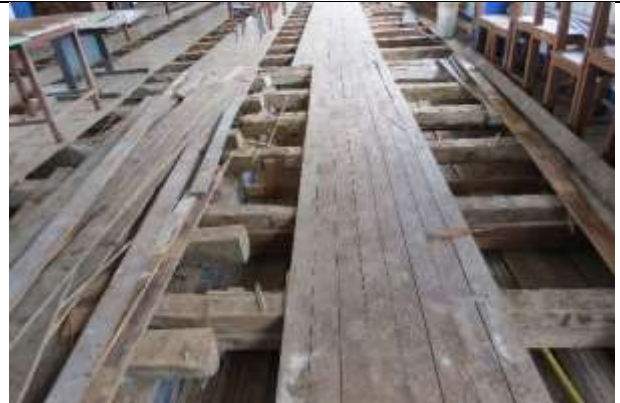
Barrotes deteriorados, com perdas por ataques de insetos xilófagos.

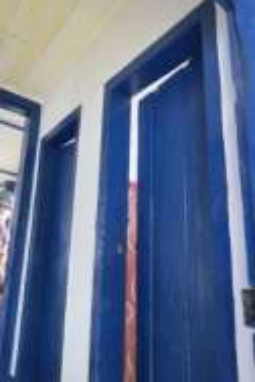
| <p>Banheiros do Segundo Pavimento, intervenção mais recente.</p> | <p>Banheiro do Segundo Pavimento.</p> |

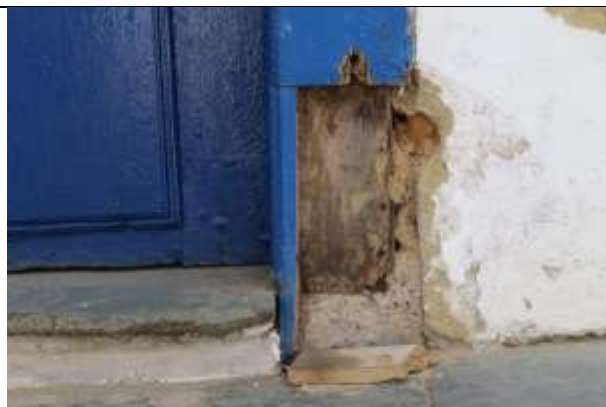
Perda da base e complemento com cimento.

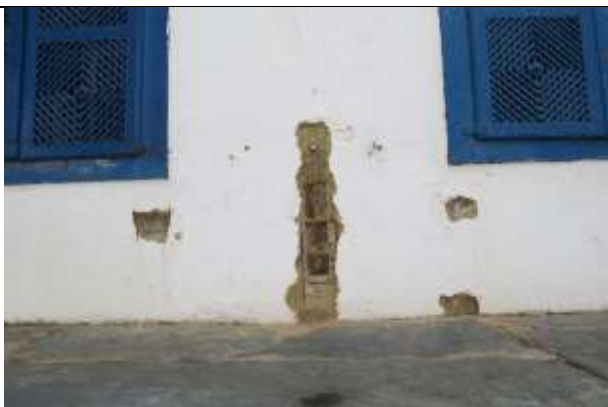
Reforço com chapa metálica na estrutura.

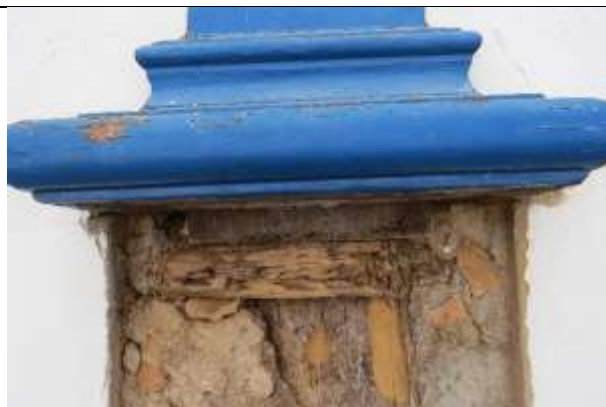
Estrutura e suporte de acabamento com perdas por ataques de insetos xilófagos.

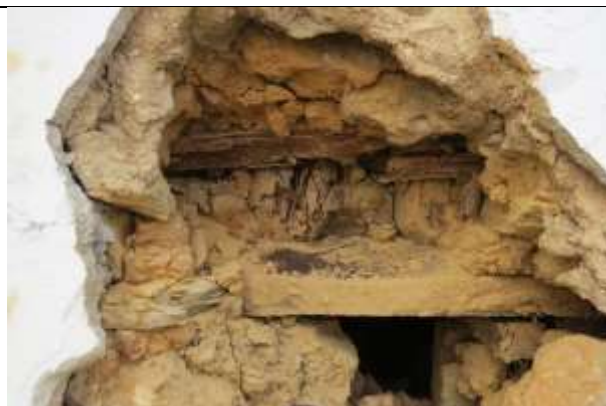
Parede de pau a pique fragilizada e com foco ativo de insetos xilófagos.

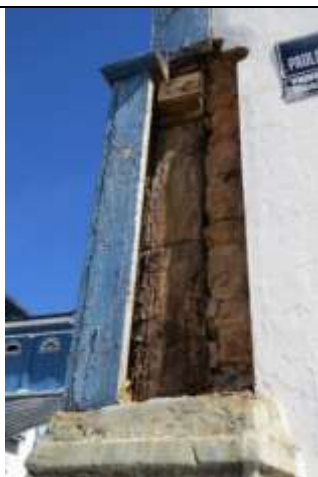
Cunhal com perdas e vestígios de ataques de insetos xilófagos.

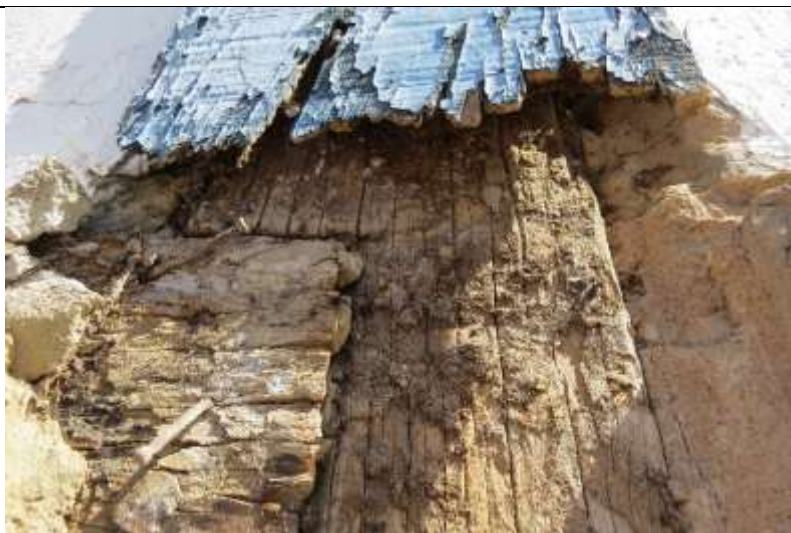
Estrutura e acabamento com vestígios de ataques de insetos xilófagos.

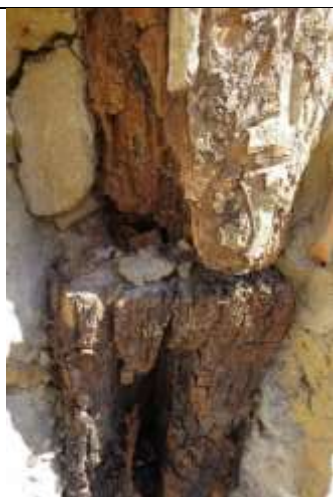
Estrutura com perdas e vestígios de ataques de insetos xilófagos.

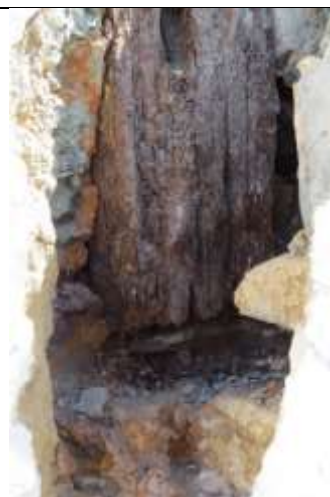
Estrutura com perdas na base.

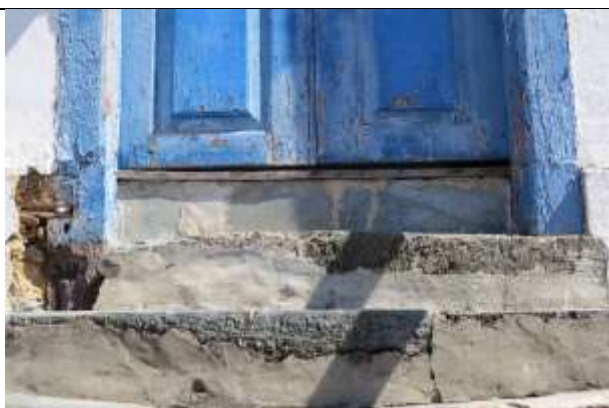
Desgastes pelas intempéries e perdas pontuais nas esquadrias.

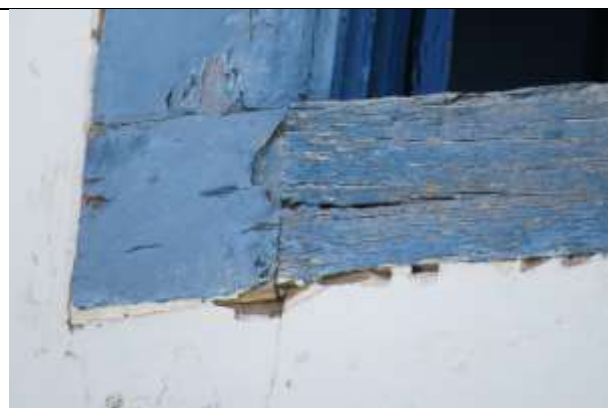
Desgastes pelas intempéries, complementos e perdas nas esquadrias.

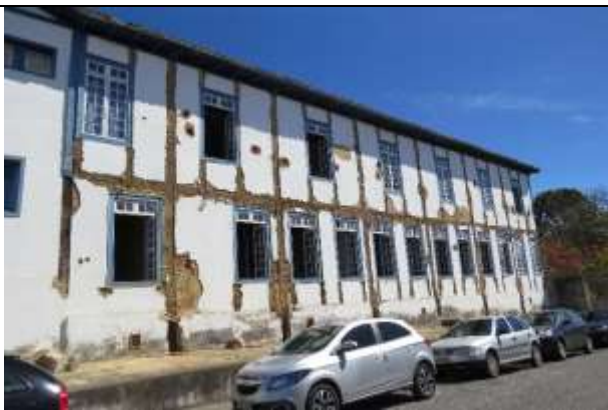
Fachada Lateral Direita parte B com estrutura autônoma exposta.

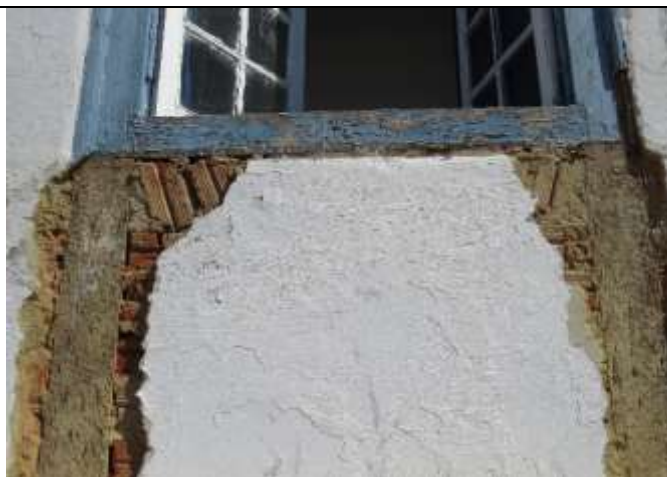
Intervenções com tijolos.

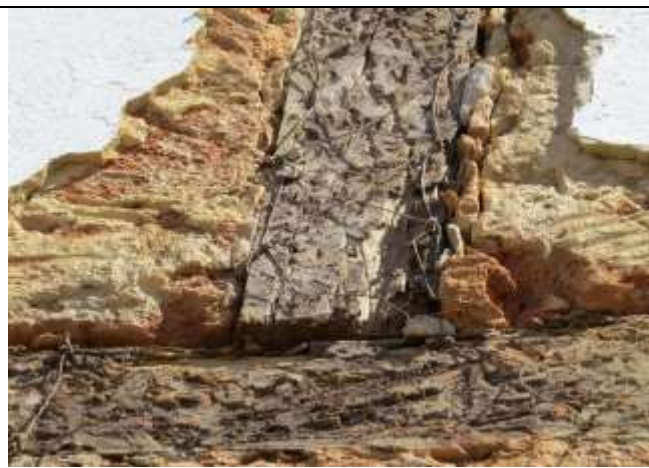
Estruturas com perdas por ataques de insetos xilófagos.

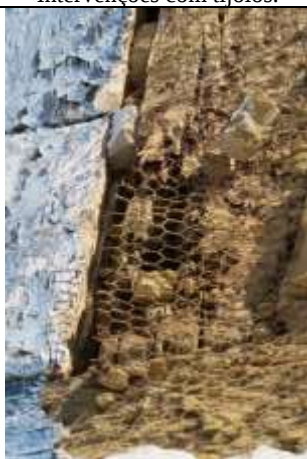
Estruturas com perdas por ataques de insetos xilófagos.

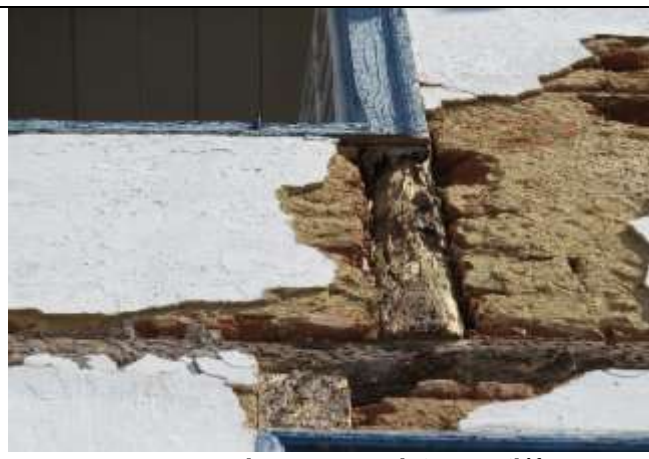
Estruturas com perdas por ataques de insetos xilófagos.

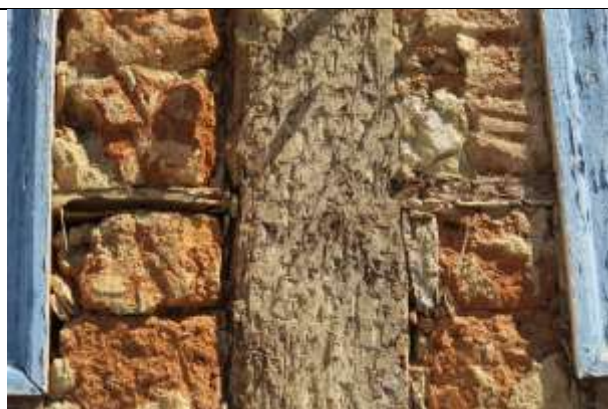
Travamento entre as estruturas com perdas por ataques de insetos xilófagos.

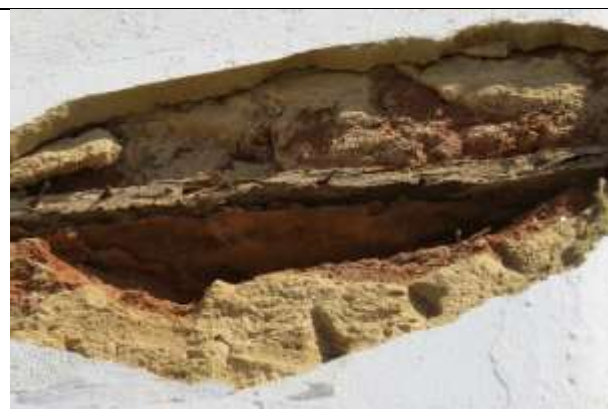
Travamento entre as estruturas com perdas por ataques de insetos xilófagos.

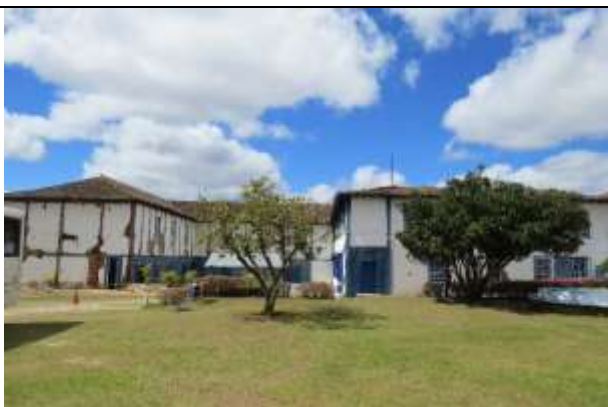
Fachada Lateral Esquerda com estrutura autônoma de madeira exposta.

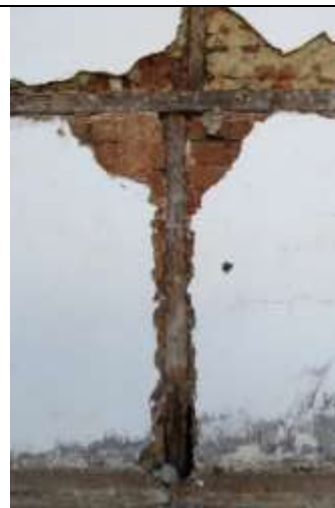
Base de esteio fragilizado.

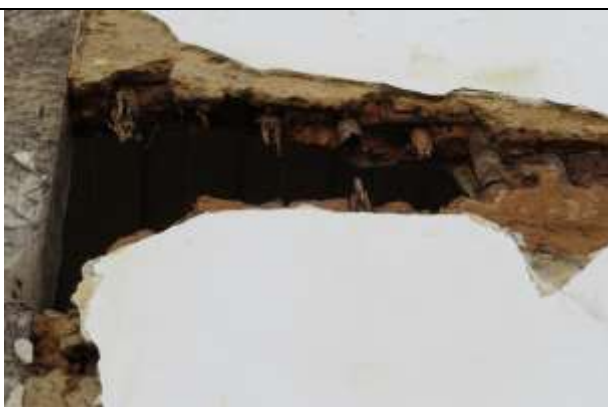
Parede de pau a pique fragilizada e com perdas por ataques de insetos xilófagos.

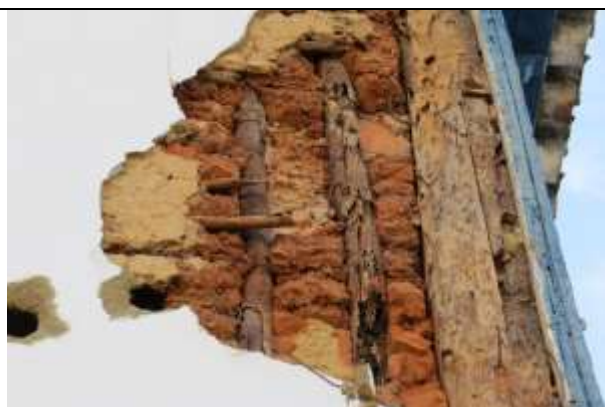
Parede de pau a pique fragilizada e com perdas por ataques de insetos xilófagos.

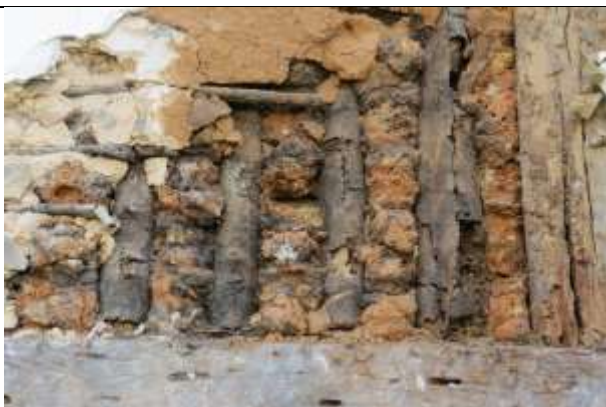
Parede de pau a pique fragilizada e com perdas por ataques de insetos xilófagos.

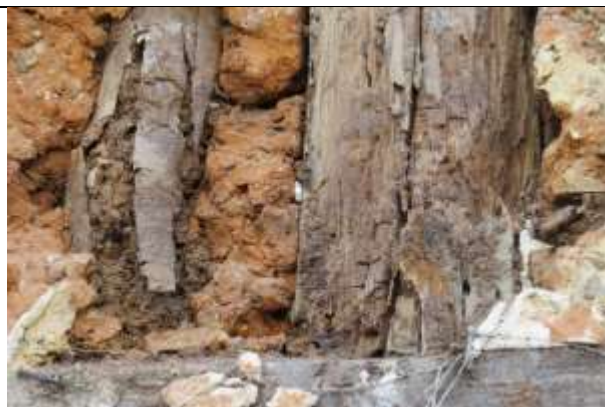
Parede de pau a pique fragilizada e com perdas por ataques de insetos xilófagos.

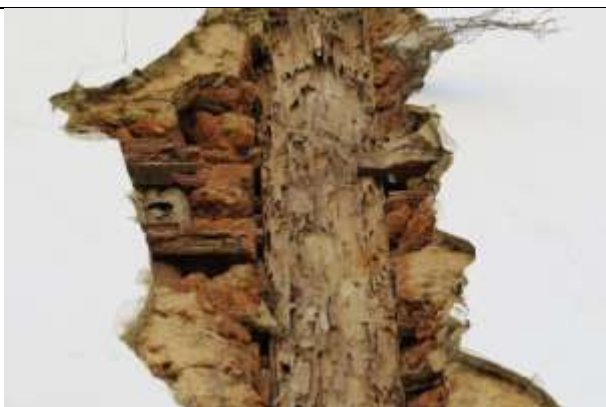
Madeira fragilizada e com perdas por ataques de insetos xilófagos.

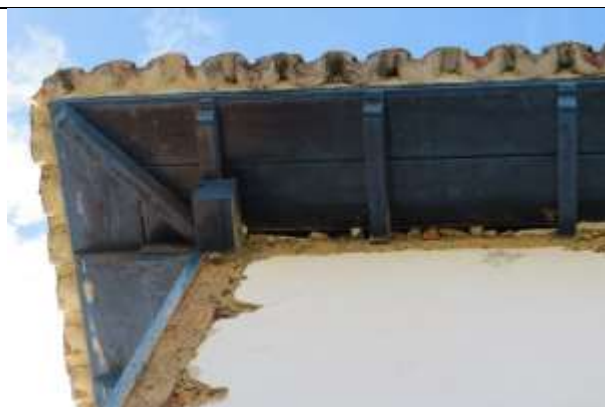
Beiral e cachorros são intervenções mais recente.

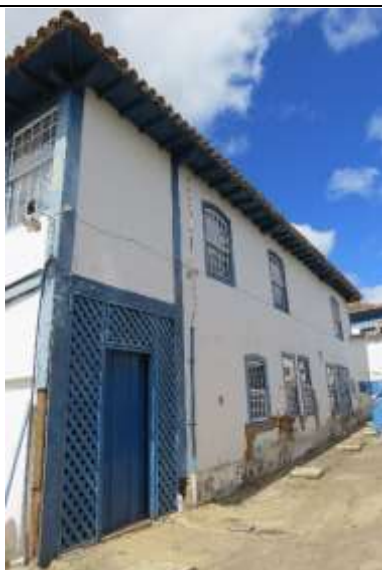
Fachada com parte da estrutura autônoma exposta.

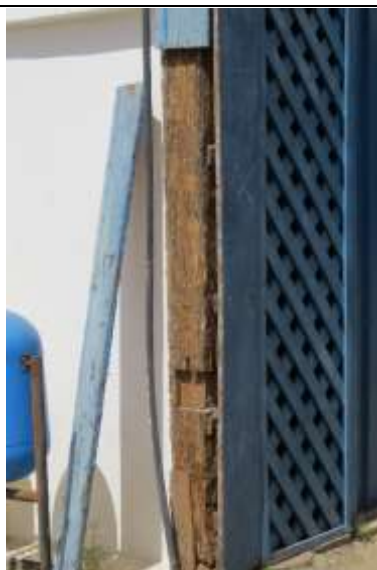
Cunhal com perdas na base.

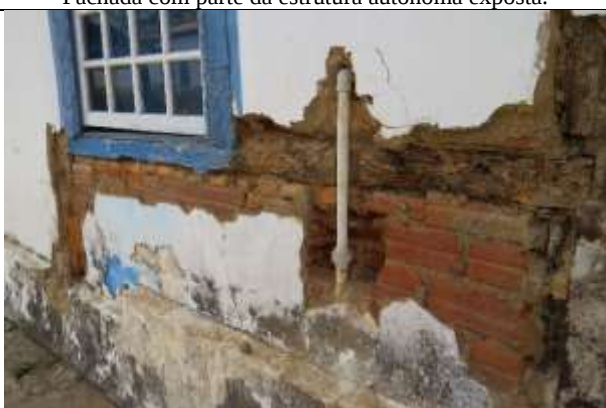
Estruturas com perdas por ataques de insetos xilófagos.

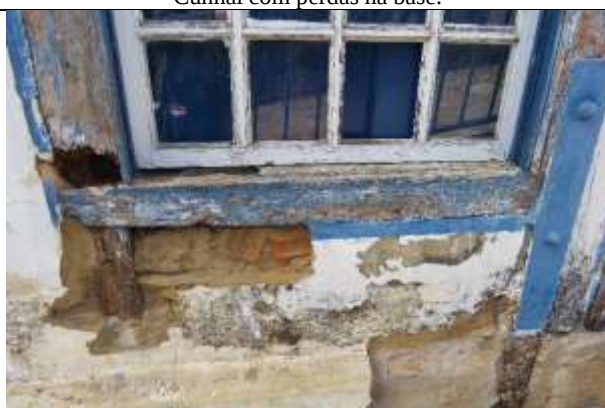
Esquadrias com perdas por ataques de insetos xilófagos.

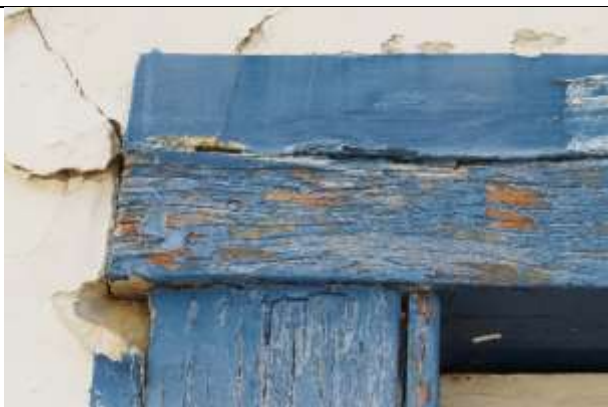
Esquadrias com perdas e intervenções.
