# Termo de Referência 2/2024

1.1. Contratação de empresa especializada devidamente licenciada para prestação de serviços técnicos para a desinfestação e imunização de insetos xilófagos na edificação Instituto Casa da Glória, situado na Rua da Glória, nº 298, Bairro Centro, em Diamantina - Minas Gerais, nos termos da tabela abaixo, conforme condições e exigências estabelecidas neste instrumento.

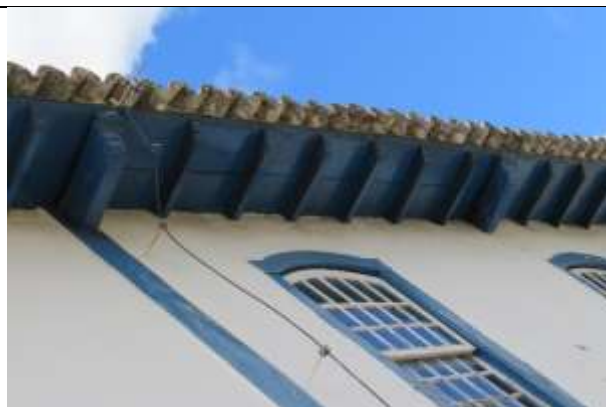
Beiral em bom estado de conservação.

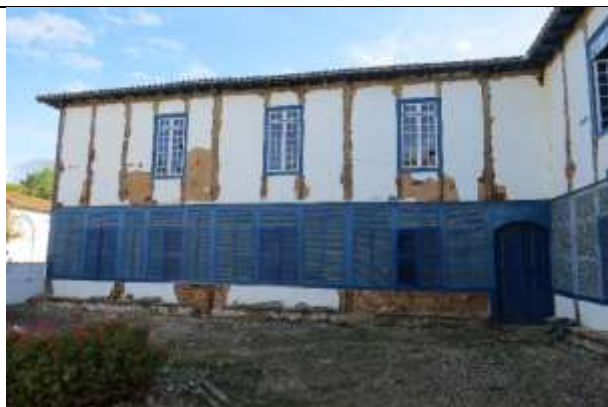
Fachada com estruturas autônomas de madeira expostas.

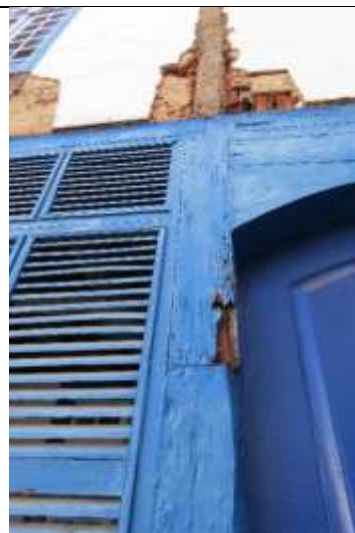
Perdas por ataques de insetos xilófagos.

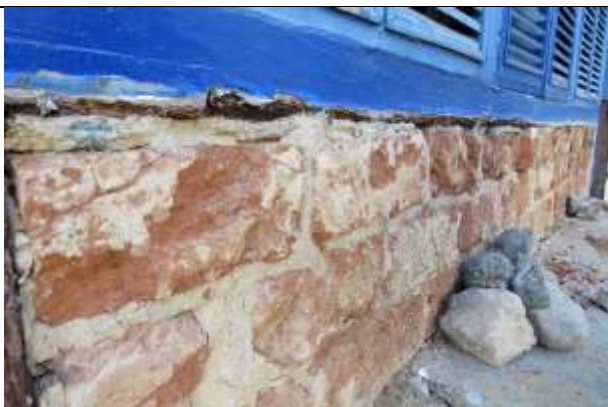
Peitoril com perdas junto ao adobe.

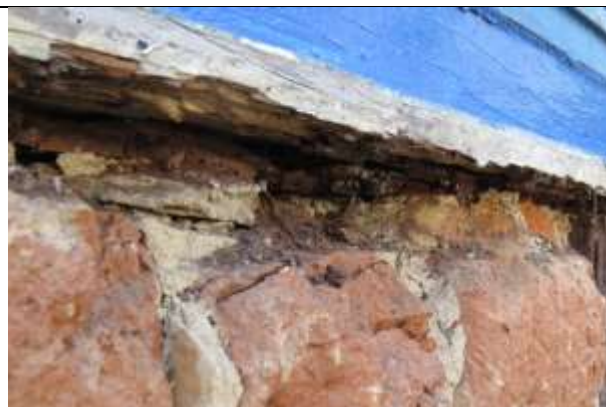
Perdas junto ao adobe.

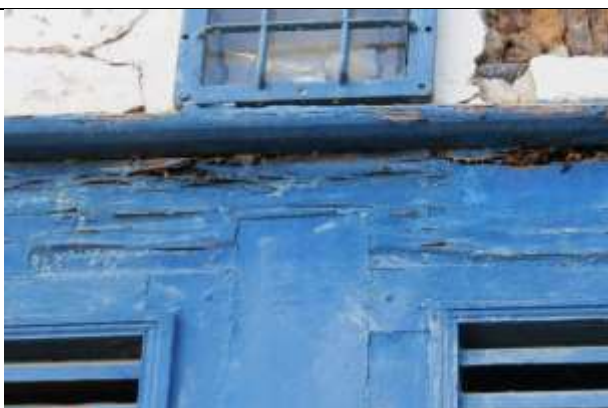
Fragilidade perdas por ataques de insetos xilófagos.

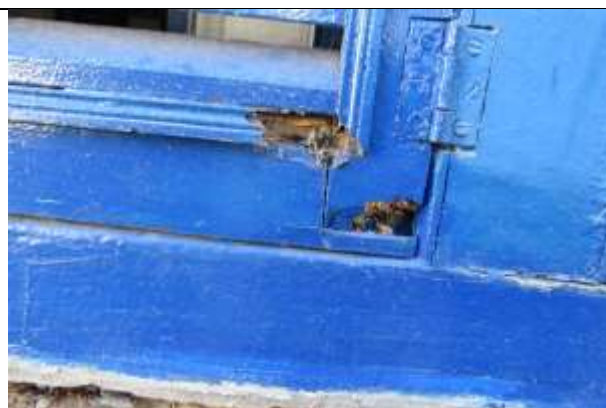
Perdas por ataques de insetos xilófagos.

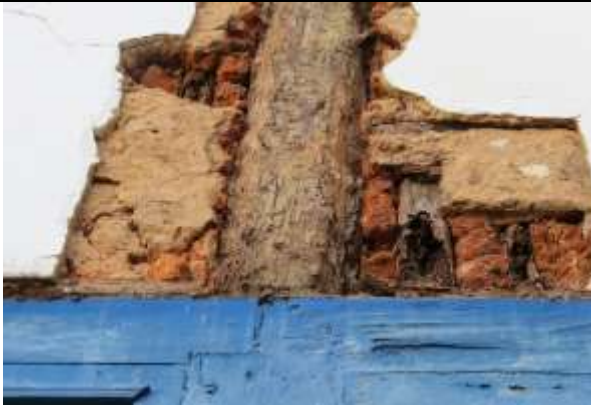
Parede de pau a pique fragilizada e com perdas por ataques de insetos xilófagos.

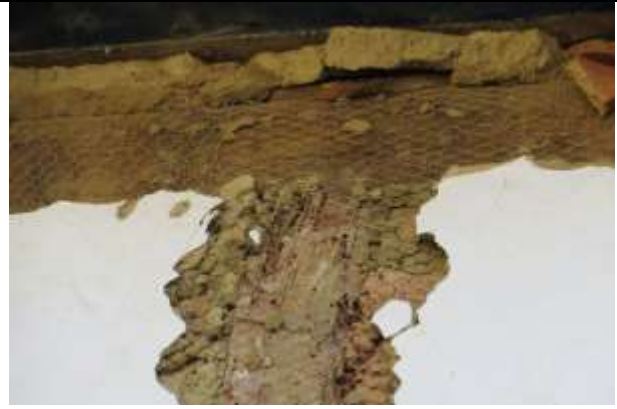
Tela sobre madeira e perdas por ataques de insetos xilófagos.

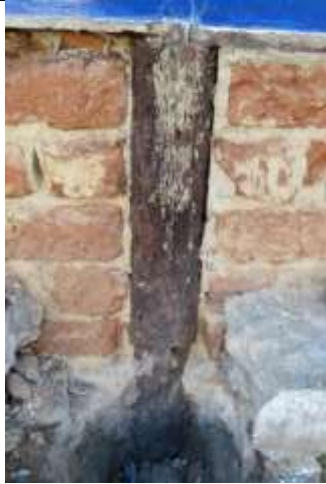
Base fragilizada.

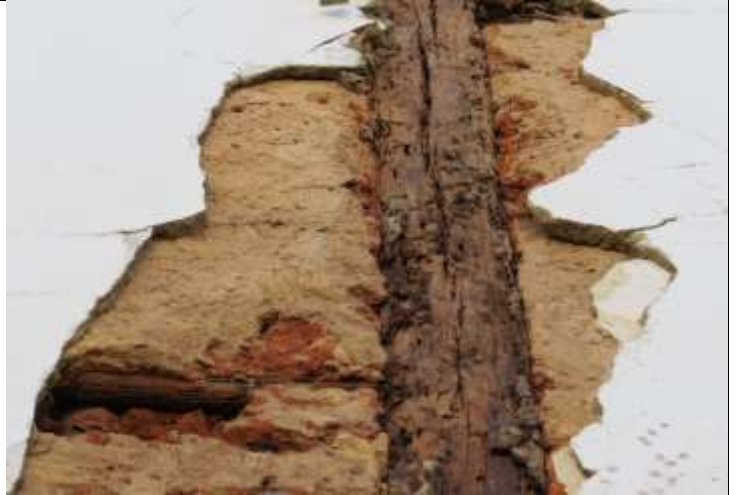
Vestígios de ataques de insetos xilófagos.

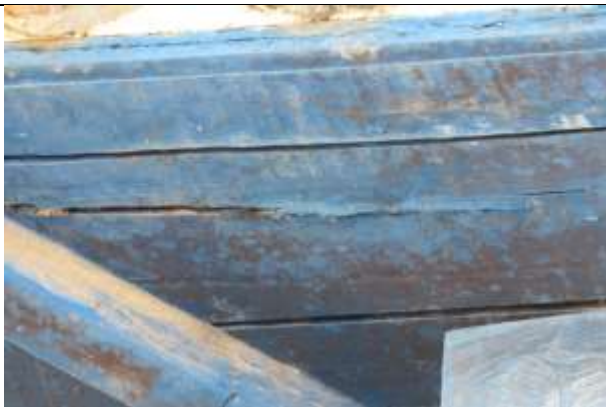
Madeira do beiral fragilizada.

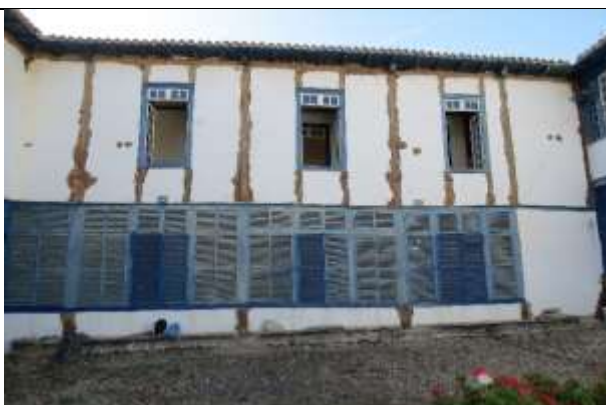
Fachada 3 mostrando as estruturas autônomas.

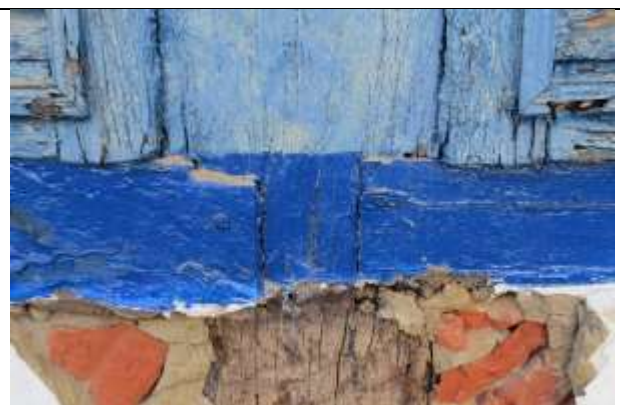
Desgastes e perdas do fechamento e janelas da Circulação.

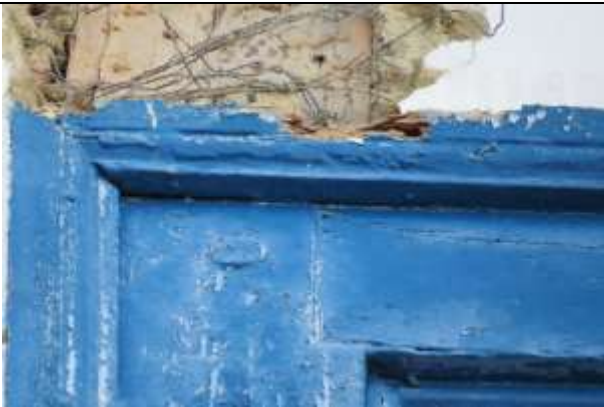
Molduras de acabamento com perdas por ataques de insetos xilófagos.

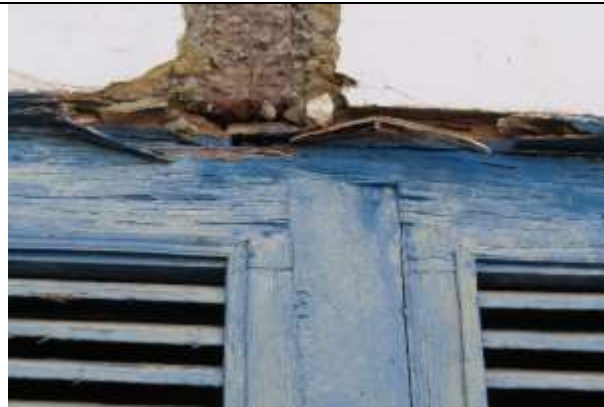
Perdas causadas por ataques de insetos xilófagos.

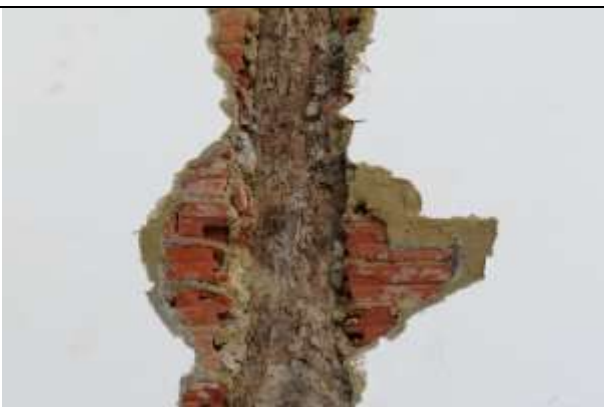
Parede com intervenções de tijolos.

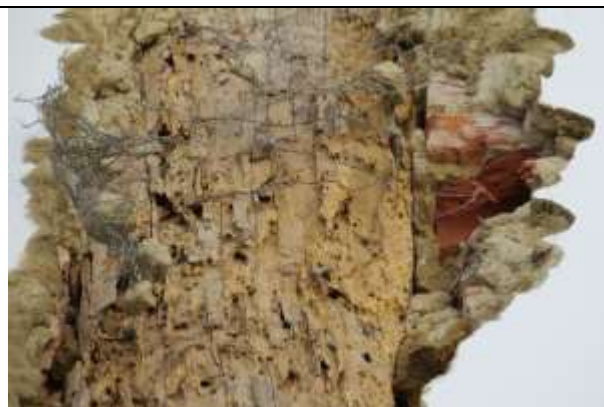
Madeira com perdas por ataques de insetos xilófagos.

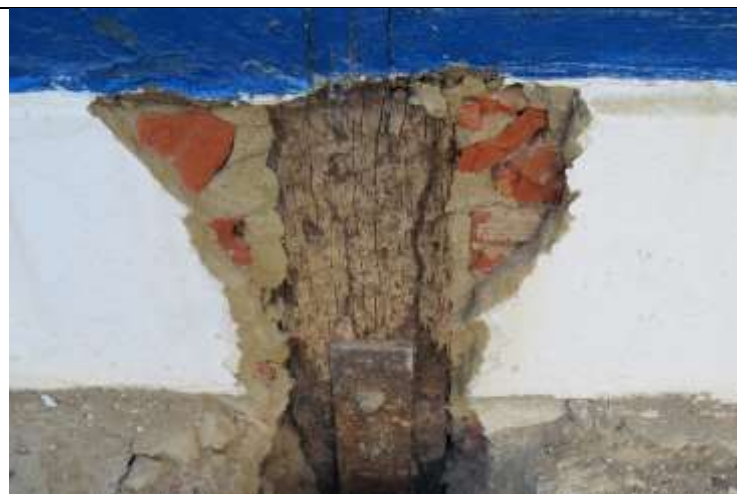
Reforço de chapa metálica e vestígios de ataques de insetos xilófagos.

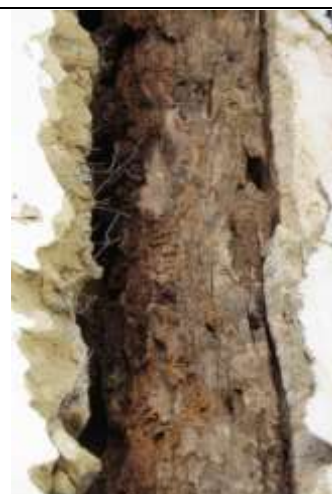
Perdas por ataques de insetos xilófagos.

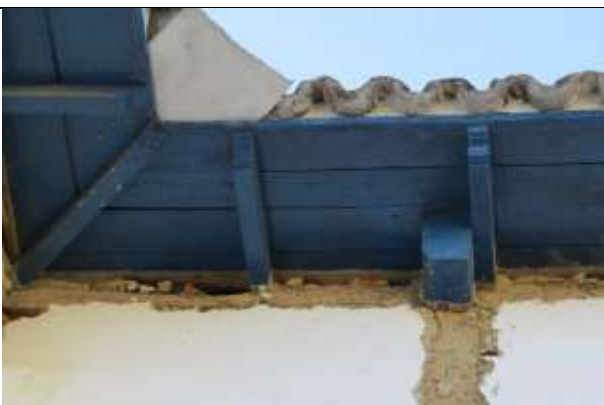
Beiral e cachorros são intervenções mais recentes.

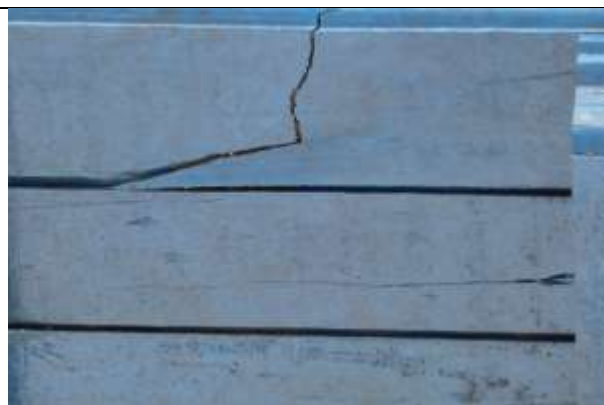
Rachaduras no beiral.

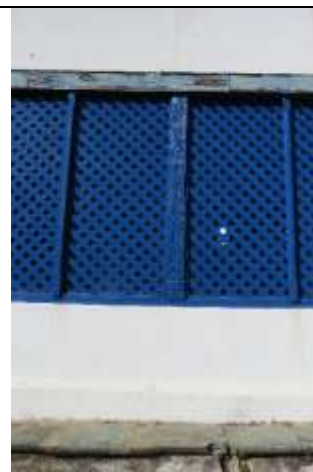
Fechamento treliçado da Circulação.

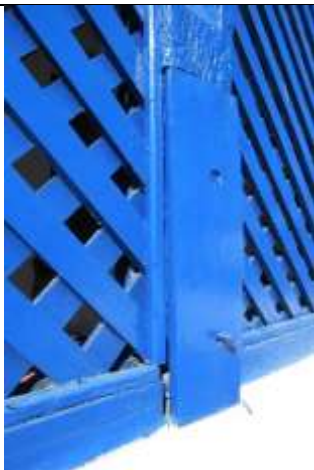
Complementos feitos em intervenções anteriores.

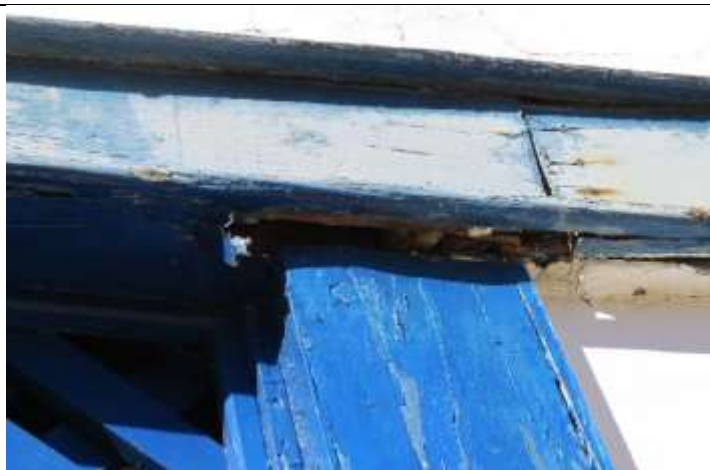
Desgastes, deslocamentos e perdas no fechamento treliçado.

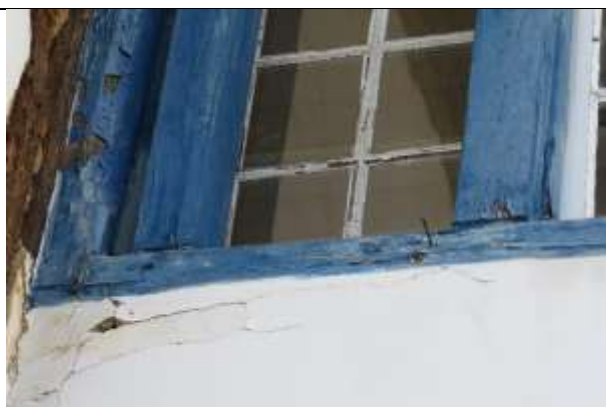
Desgastes causados pelas intempéries,

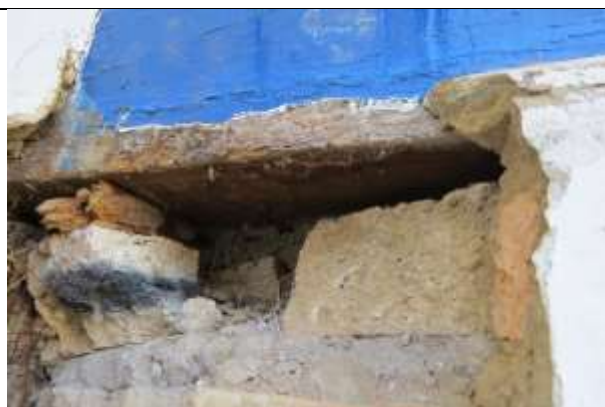
Podridão na parte inferior do peitoril da janela.

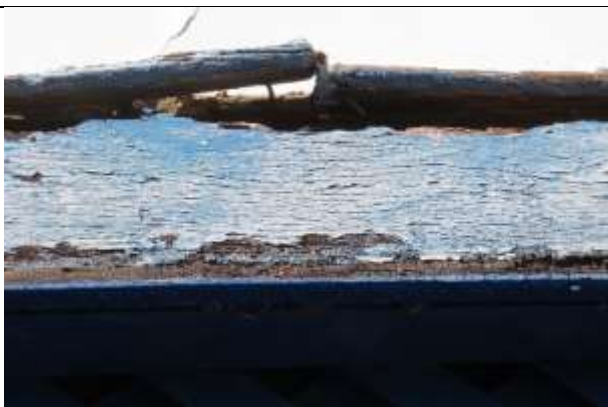
Desgastes, deslocamentos e perdas nas esquadrias.

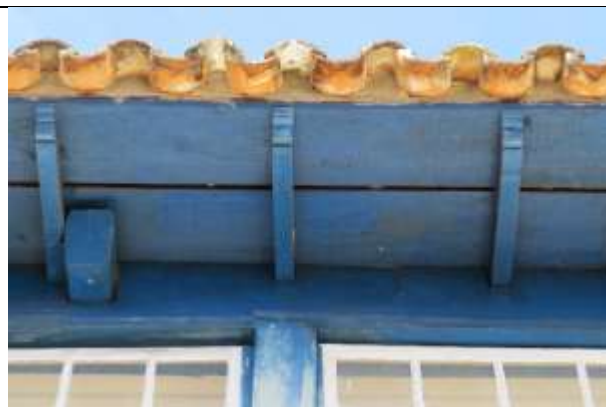
Beiral e cachorros são de intervenções mais recentes.

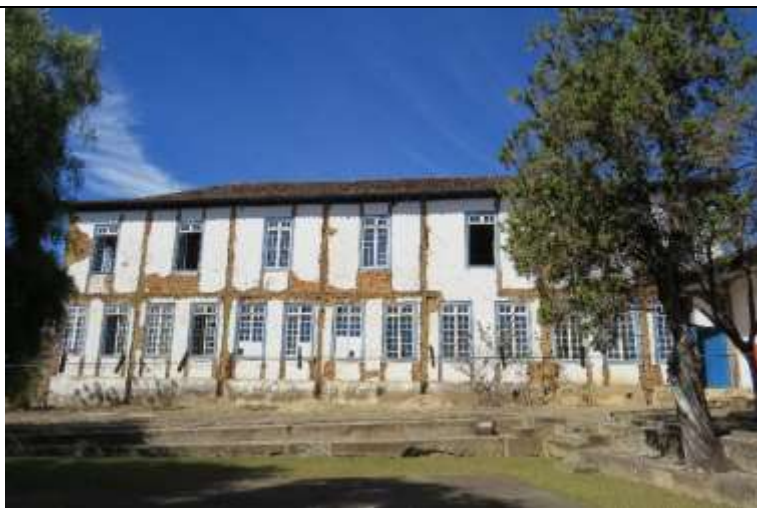
Fachada dos Fundos com estrutura autônoma exposta.

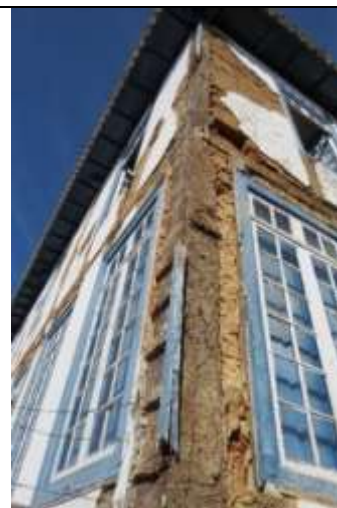
Cunhal sem acabamento.

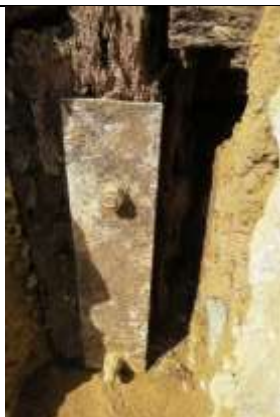
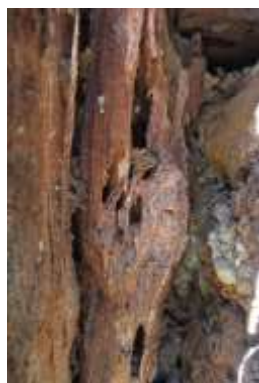
Esteio com reforço de chapa metálica e perdas por ataques de insetos xilófagos.

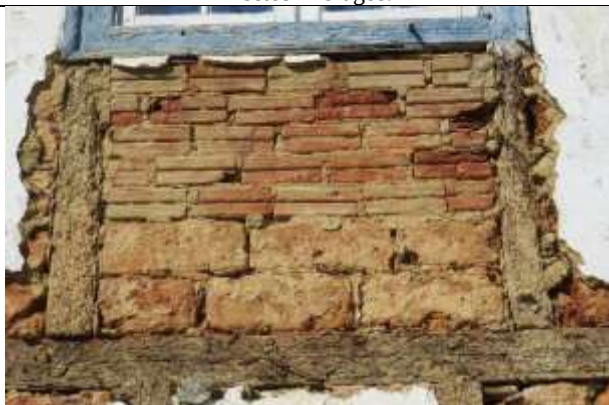
Esteio com reforço de chapa metálica.

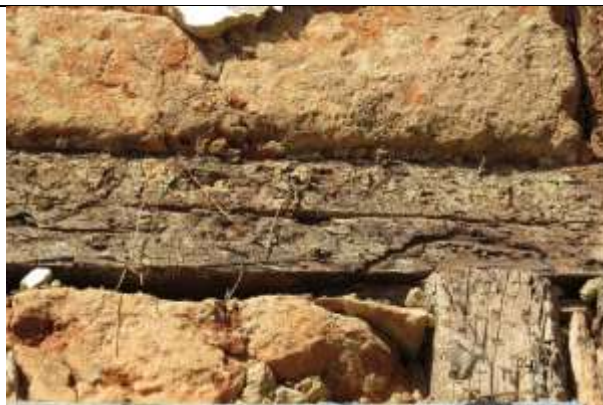
Intervenções com tijolos.

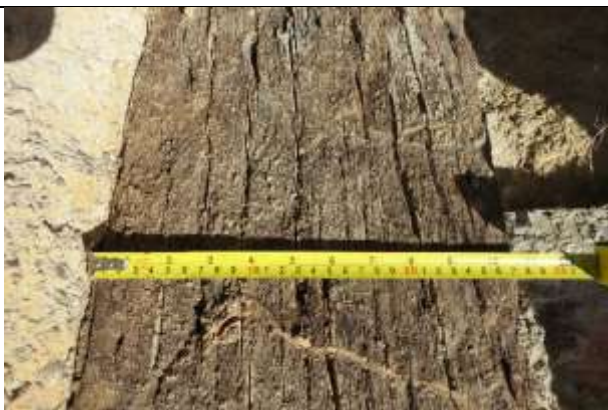
Perdas por ataques de insetos xilófagos.

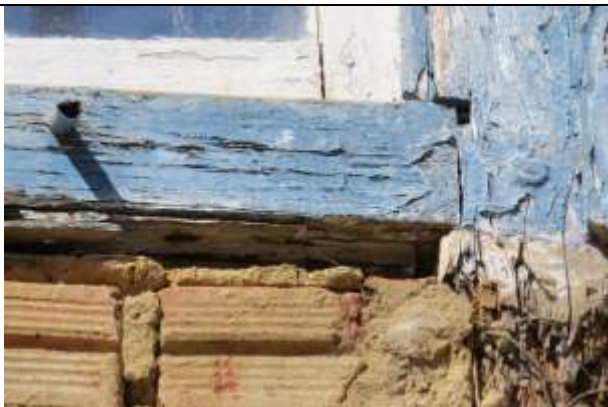
Estrutura fragilizada.

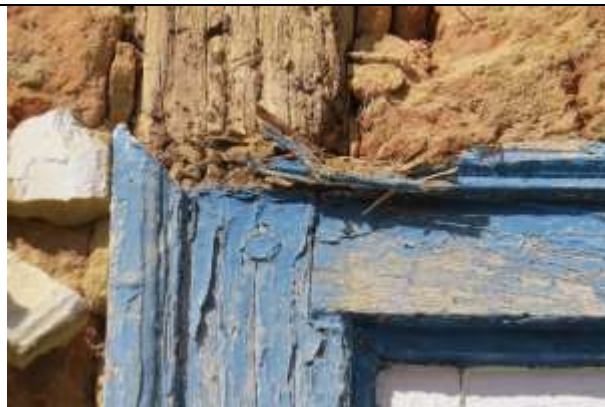
Janelas com perdas por ataques de insetos xilófagos.

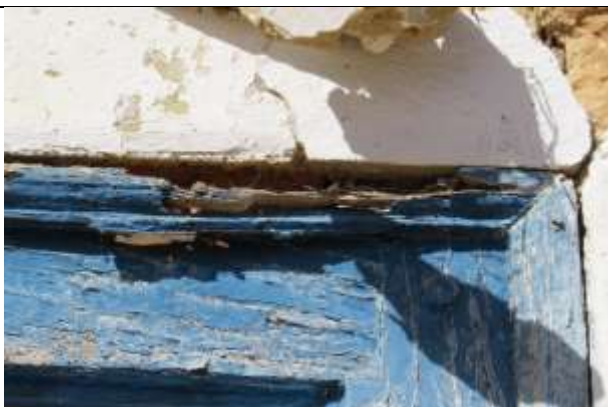
Janelas com perdas por ataques de insetos xilófagos.

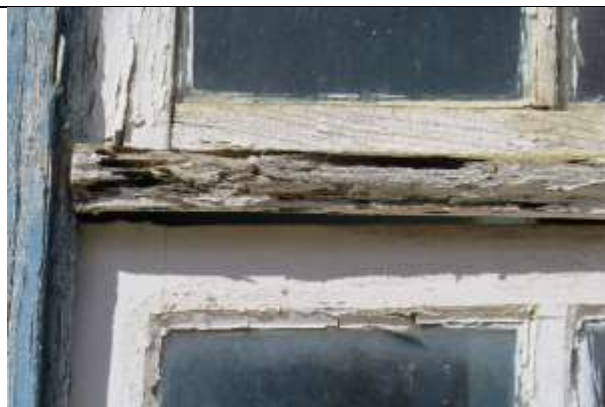
Janelas com perdas por ataques de insetos xilófagos.

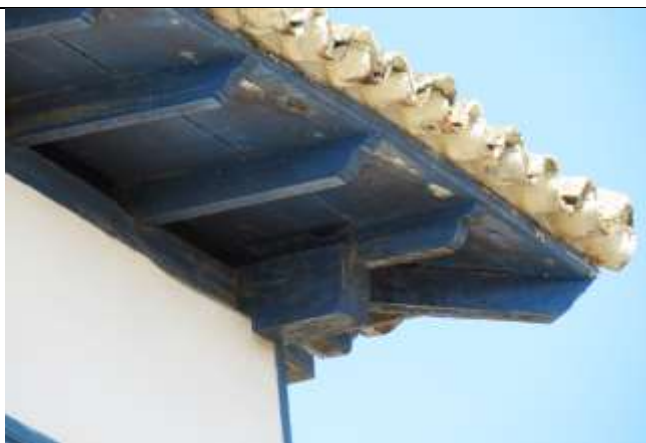
Janelas com perdas por ataques de insetos xilófagos.

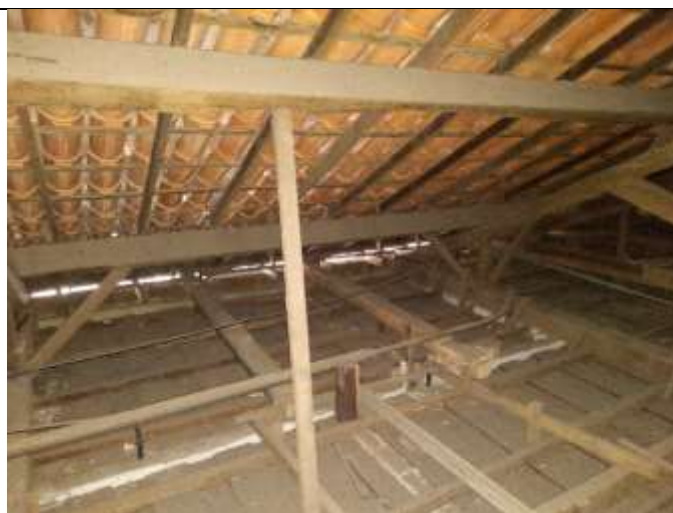
Madeiras reaproveitadas com vestígios de ataques de insetos xilófagos.

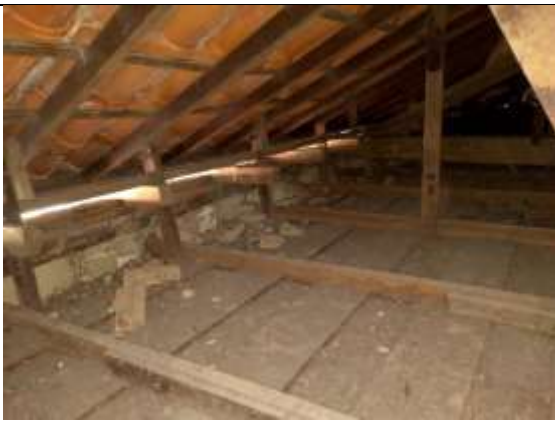
Frechais com perdas e ataques de insetos xilófagos.

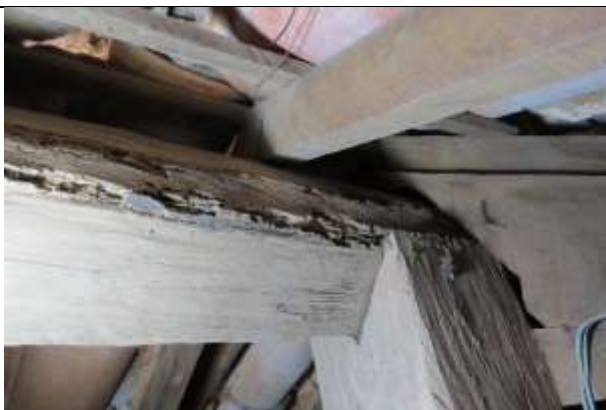
Madeiras reaproveitadas com vestígios de ataques de insetos xilófagos.

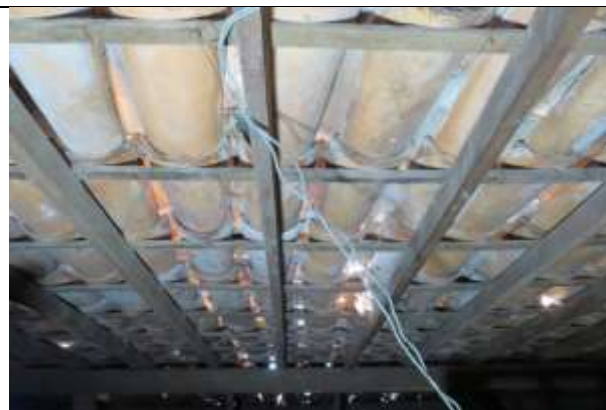
Madeiras reaproveitadas com vestígios de ataques de insetos xilófagos.
