# Estudo Técnico Preliminar 2/2024

Número do processo: 23072.278538/2023-84

2.2 O Instituto Casa da Glória é composto por dois casarões situados em lados opostos da rua da Glória, no perímetro tombado pelo Instituto do Patrimônio Histórico Nacional (IPHAN) em Diamantina. Construída em estilo barroco colonial, com mais de 300 anos carregados de história e de estórias, estes casarões são interligados por um passadiço, escolhido dentre muitos monumentos históricos como ícone da cidade de Diamantina na candidatura ao título da UNESCO de "Patrimônio Mundial da Humanidade". O conjunto destaca-se como uma das principais atrações turísticas de Diamantina por sua exuberante arquitetura. Ademais, além da primeira proprietária, Dona Josefa Maria da Glória, ao conjunto já foi propriedade da Coroa, abrigando intendentess do Distrito Diamantino. No domínio da Igreja, foi residência oficial dos Bispos de Diamantina, passando posteriormente a abrigar religiosas da ordem de São Vicente de Paulo, ocorrendo algumas transformações na Casa, que passou a ser conhecida como Orfanato, e posteriormente como Educandário Feminino de Nossa Senhora das Dores. Desde 1979, o conjunto foi adquirido, em ruínas,

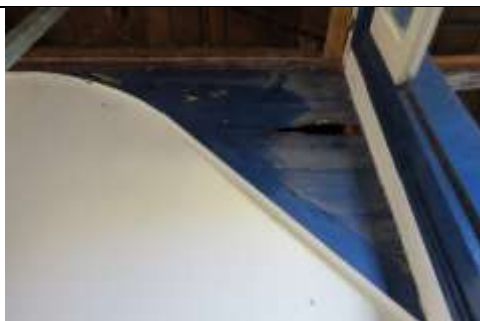
Mão-francesa inserida na parede mostrando perdas por ataques de insetos xilófagos.

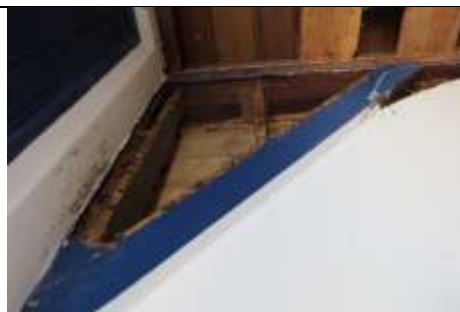
Mão-francesa inserida na parede mostrando perdas por ataques de insetos xilófagos.

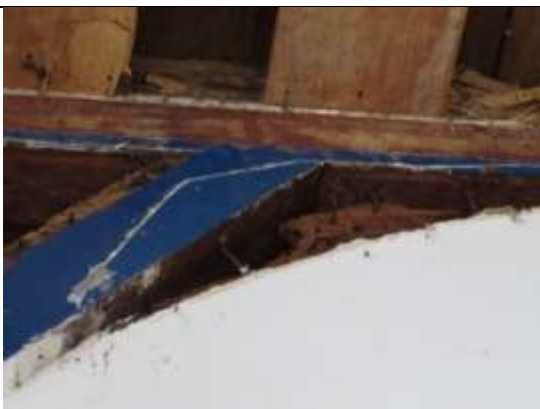
Mão-francesa mostrando perdas por ataques de insetos xilófagos.

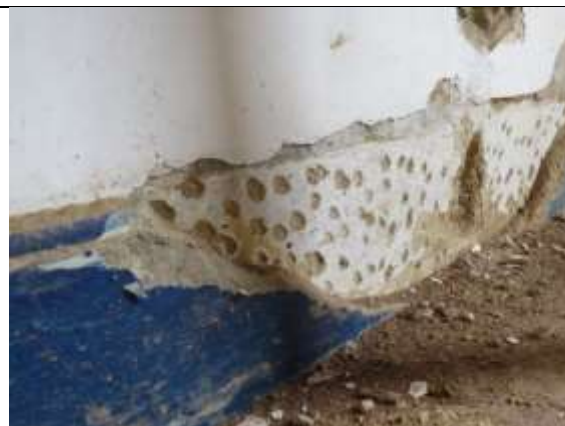
Reboco de cimento acima de reboco primitivo.

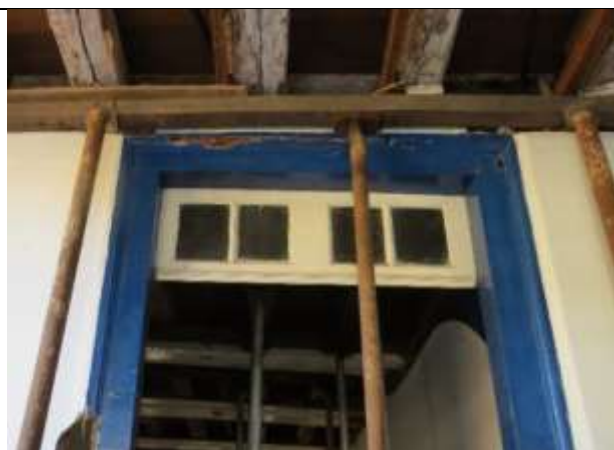
Detalhe de perdas por ataques de insetos xilófagos.

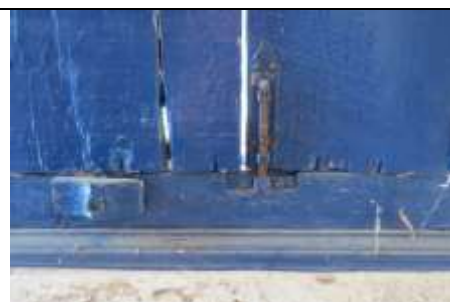
Janela com frestas e perdas pontuais.

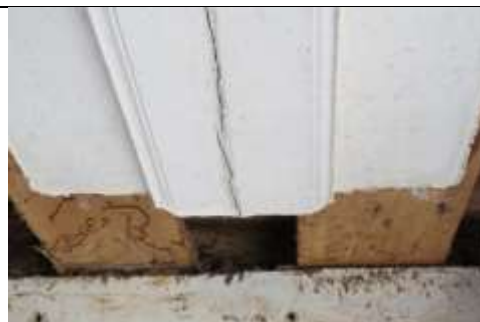
Tabuado do forro com perdas por ataques de insetos xilófagos.

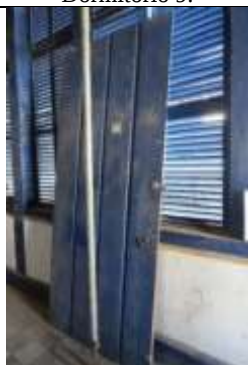
Folha da porta removida.

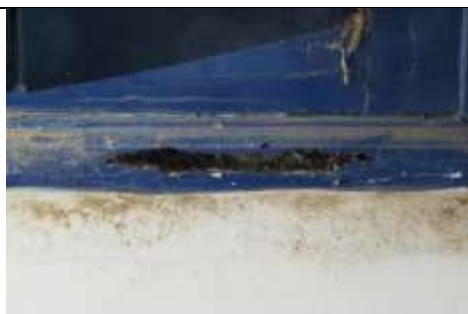
Moldura de acabamento das janelas com perdas por ataques de insetos xilófagos.

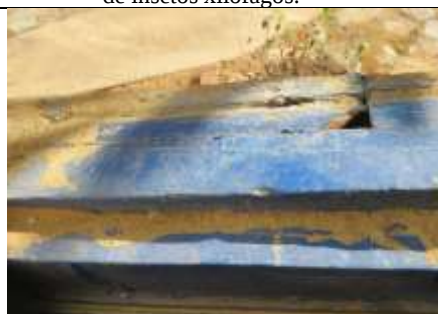
Peitoril com enxerto de madeira.

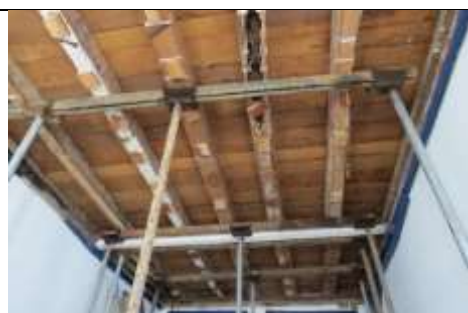
Barroteamento de forro escorado.

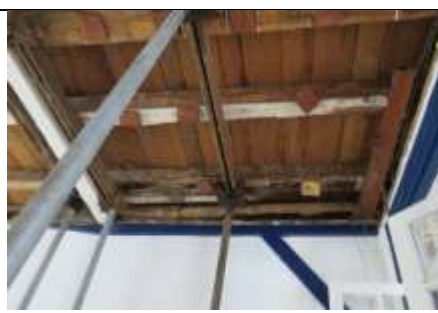
Barrotes com perdas por ataques de insetos xilófagos.

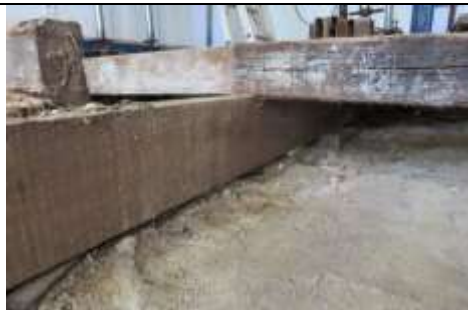
Barros e apoios sem ventilação, junto ao solo.

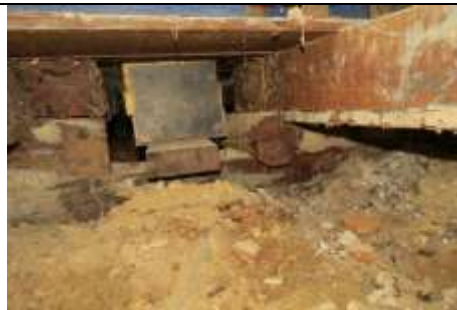
Barros e apoios com podridão por contato com o solo.

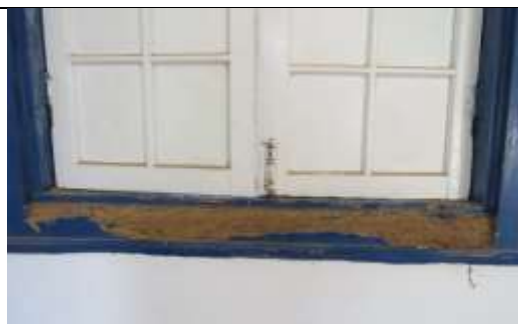
Peitoril deteriorado e com perdas por ataques de insetos xilófagos.

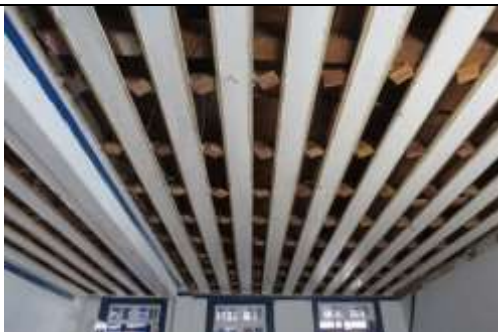
Barros de forro novos.

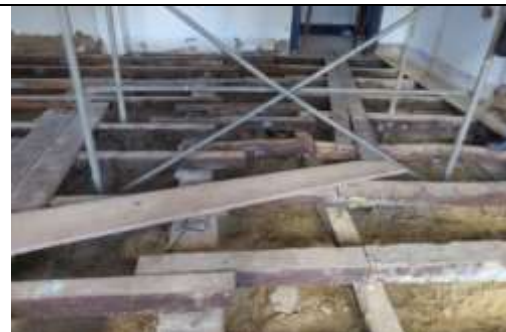
Barros de piso rearticulados e reaproveitados.

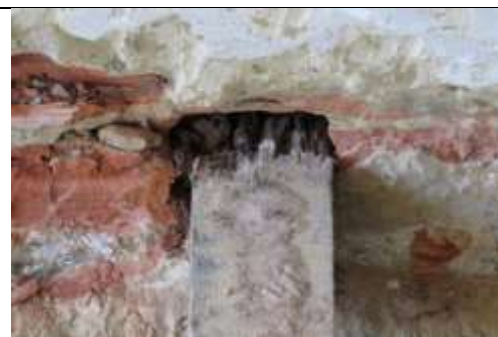
Perdas dos encabeçamentos dos barros.

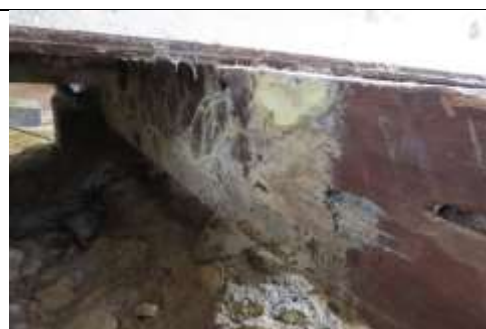
Barrote com podridão pela proximidade do solo.

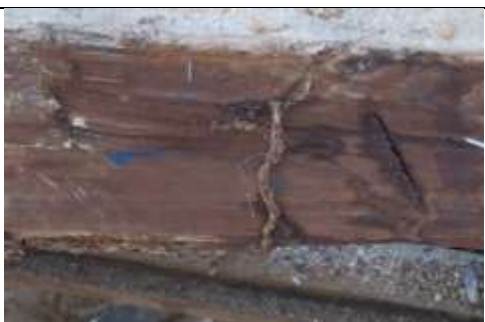
Vestígios de cupim de solo no barrote.

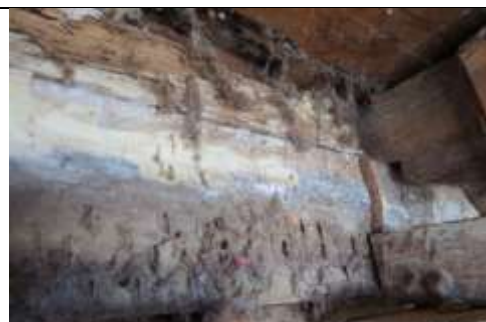
Vestígios de cupim de solo na madre.

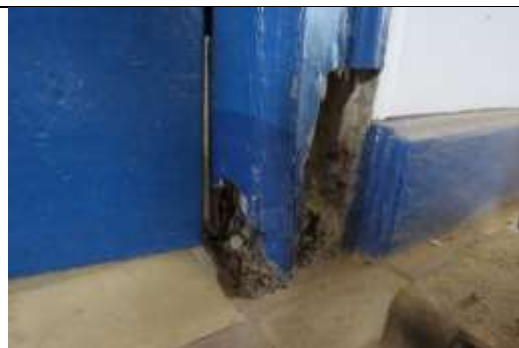
Ombreira com perdas por ataques de insetos xilófagos.

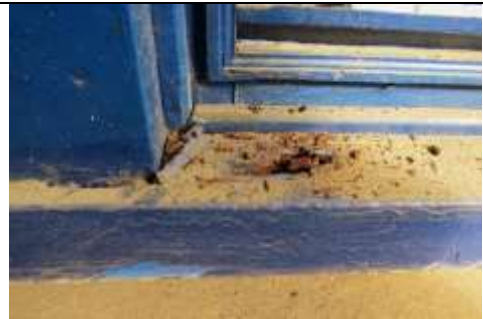
Peitoril com perdas.

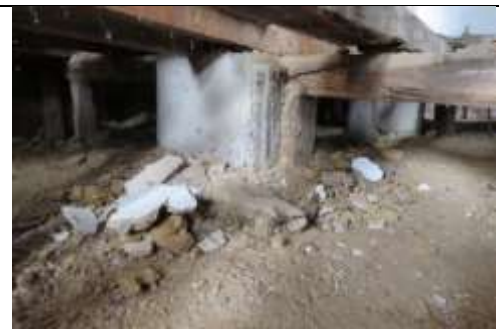
Apoios em concreto inseridos em intervenção anterior.

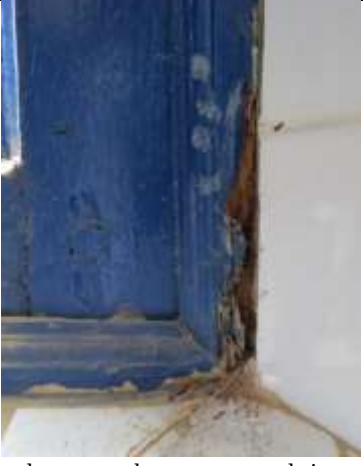
| <p>Janela com perdas por ataques de insetos xilófagos.</p> | <p>Moldura de acabamento e ombreira com perdas por ataques de insetos xilófagos.</p> |

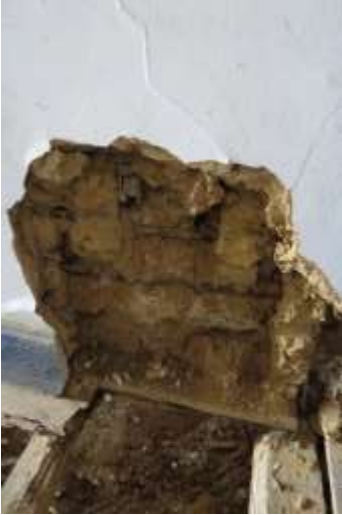
| <p>Ombreira deteriorada e com perdas por ataques de insetos xilófagos.</p> | <p>Parede de pau-a-pique com perdas por ataques de insetos xilófagos.</p> |

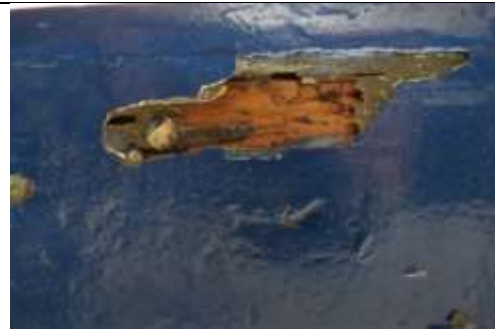
Perdas pontuais por ataques de insetos xilófagos.

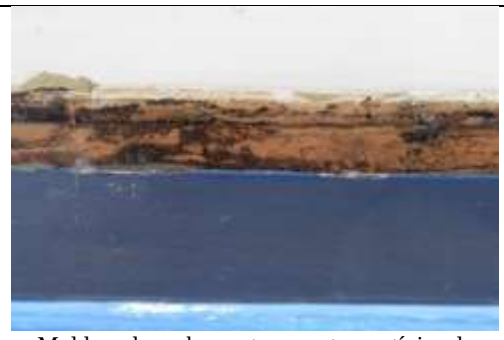
Moldura de acabamento ausente, vestígios de ataques de insetos xilófagos.

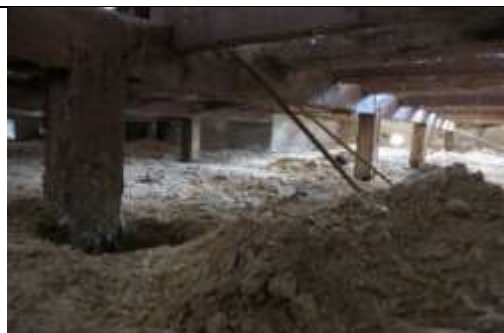
Apoios em madeira diretamente no solo.

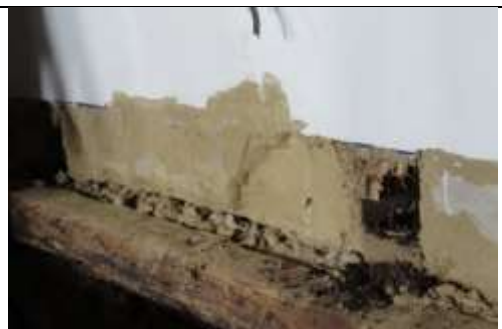
Esteio deteriorado e com perdas por ataques de insetos xilófagos.

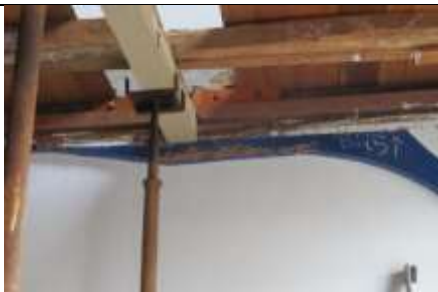
| <p>Mão-francesa com perdas por ataques de insetos xilófagos.</p> | <p>Barroteamento escorado.</p> |

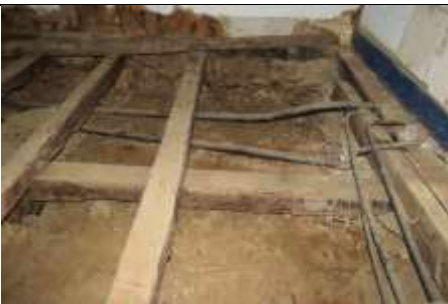
| <p>Apoios de madeira diretamente no solo.</p> | <p>Barrotes com pouco ventilação e fragilizados junto ao acesso da Biblioteca 2</p> |

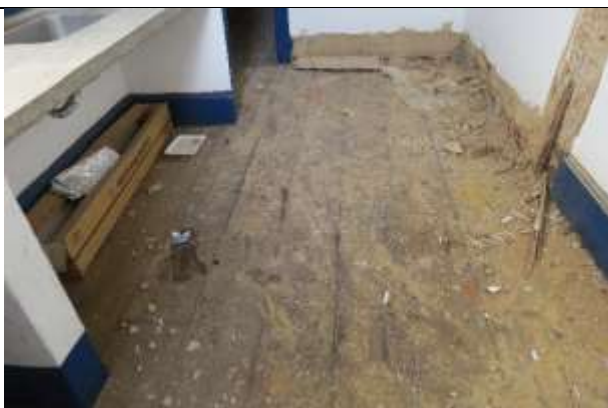
Barrotes de piso deteriorados por umidade excessiva e ataques de insetos.

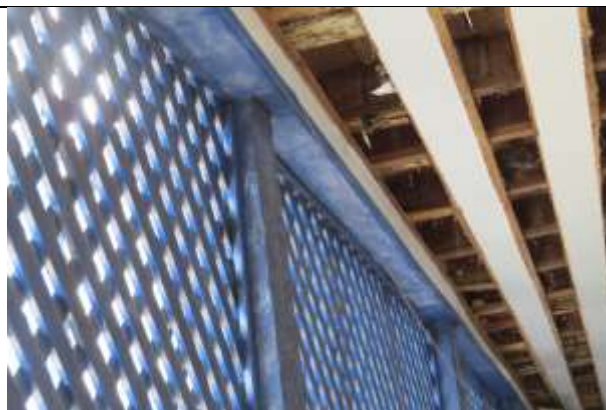
Madre revestida com caixa de madeira.

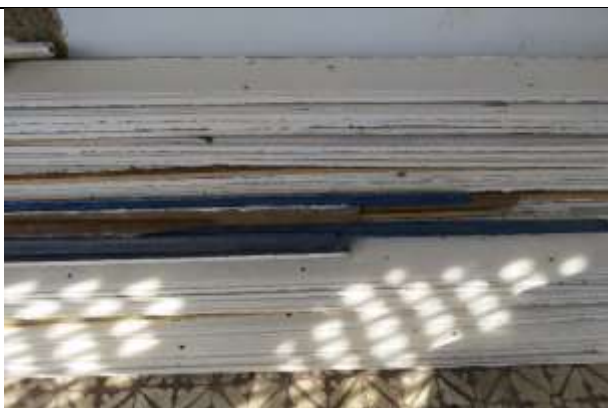
Tabuado de forro em bom estado de conservação.

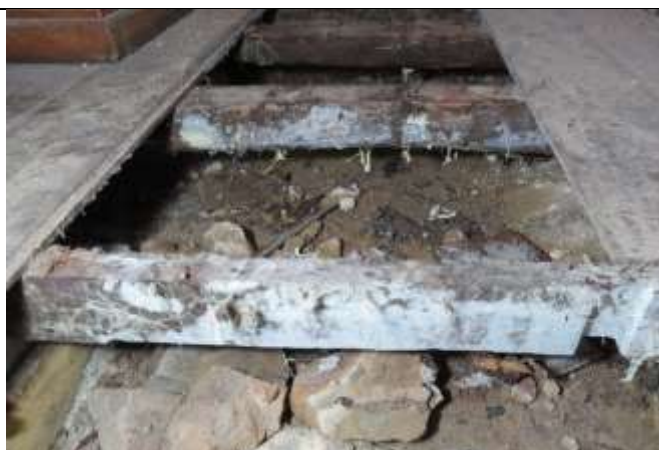
Barrotes junto ao solo e sem ventilação.

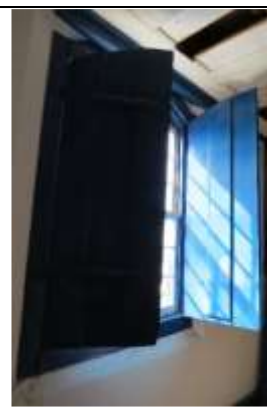
Esquadrias com perdas pontuais por ataques de insetos xilófagos.

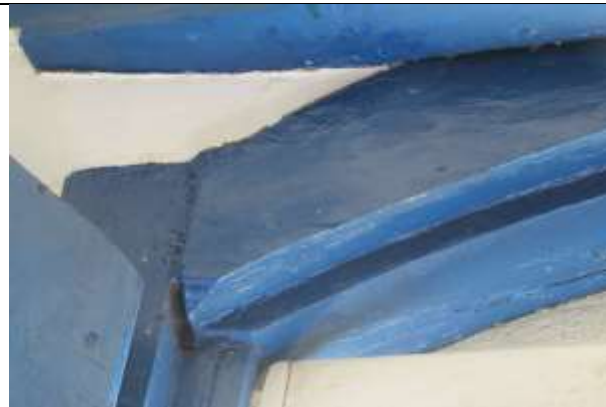
Esquadria com intervenções.

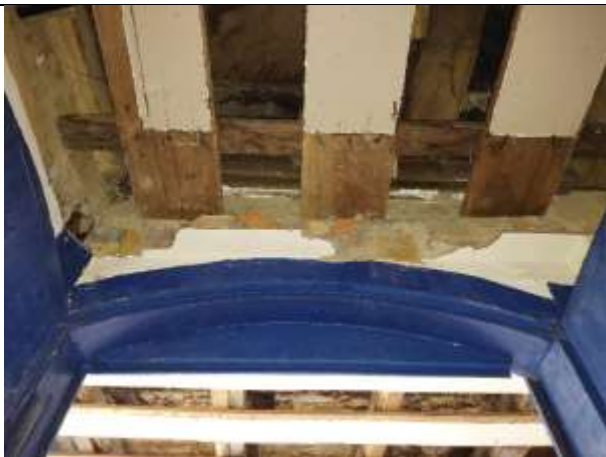
Esquadria com perdas pontuais por ataques de insetos xilófagos.

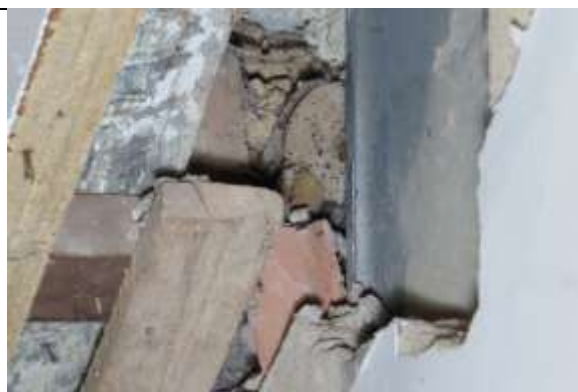
Parede de pau a pique com vestígios de ataques de insetos xilófagos.

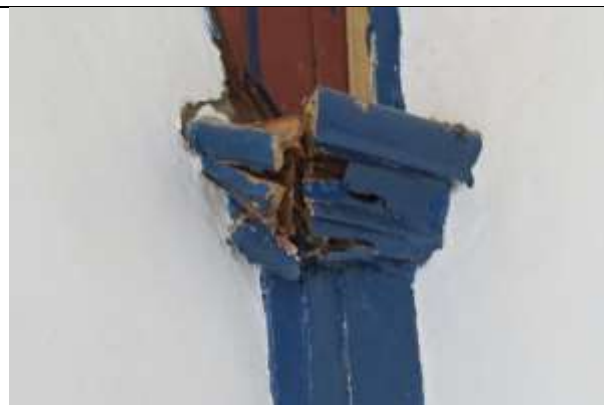
Capitel de acabamento da mão francesa com perdas por ataques de insetos xilófagos.

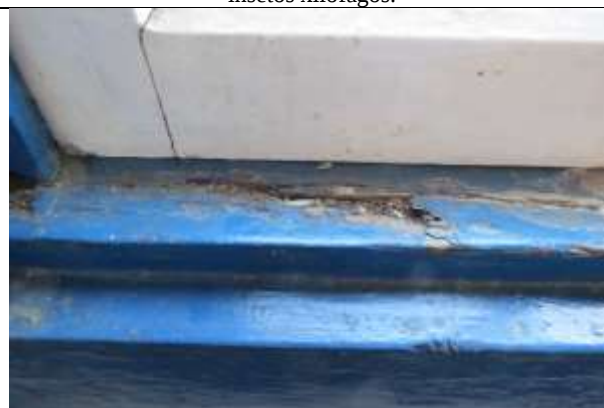
Esquadrias com desgastes causado pelas intempéries e perdas por ataques de insetos xilófagos.

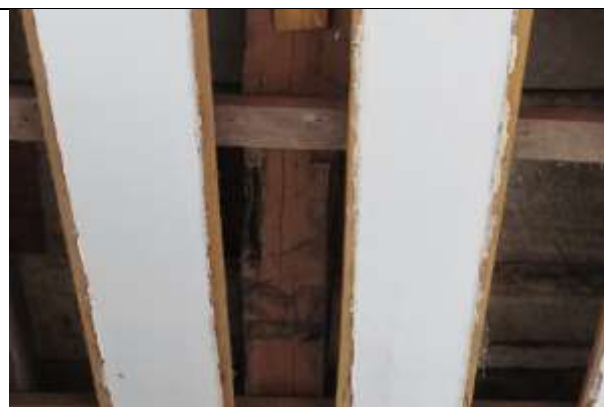
Barrotes primitivos com vestígios de ataques de insetos xilófagos.

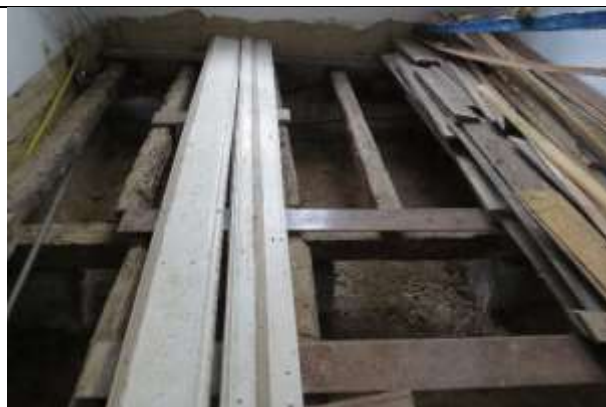
Tabuados de piso e forro em bom estado de conservação.

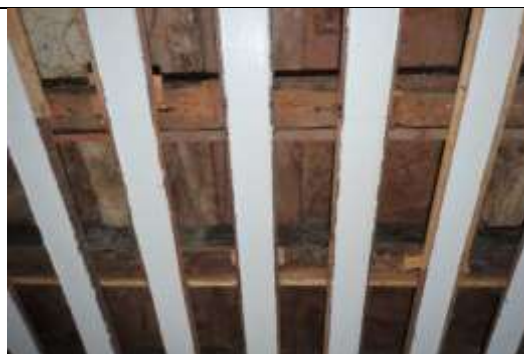
Barrotes de forro novos instalados junto aos barrotes primitivos do Segundo Pavimento.

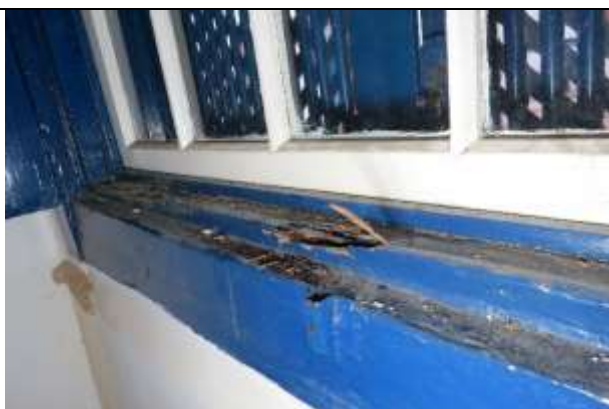
Esquadria com perdas por ataques de insetos xilófagos.

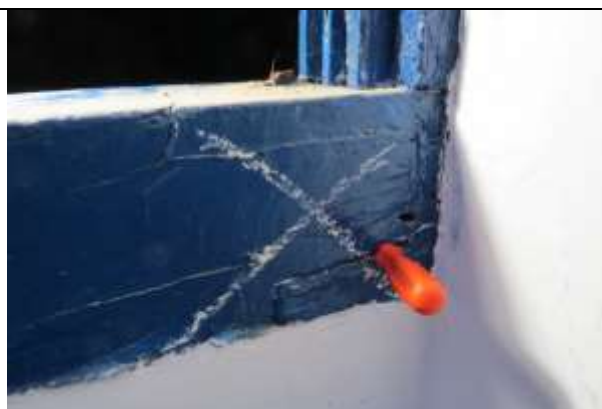
Esquadria com perdas por ataques de insetos xilófagos.

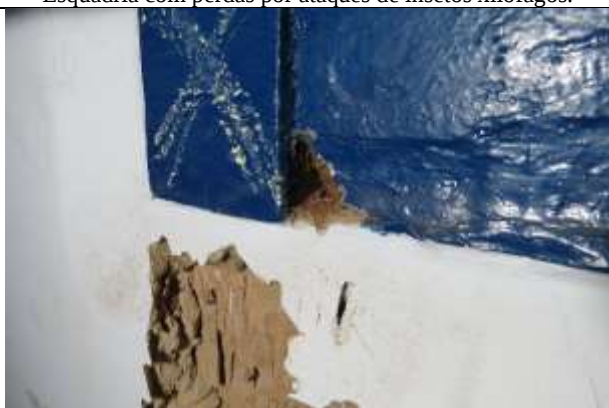
Esquadria com perdas por ataques de insetos xilófagos.

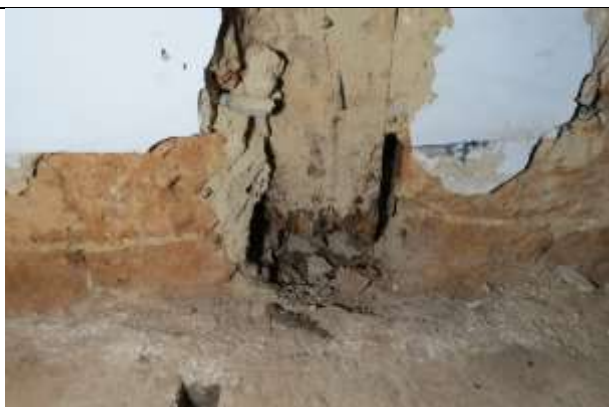
Esteio com base fragilizada.

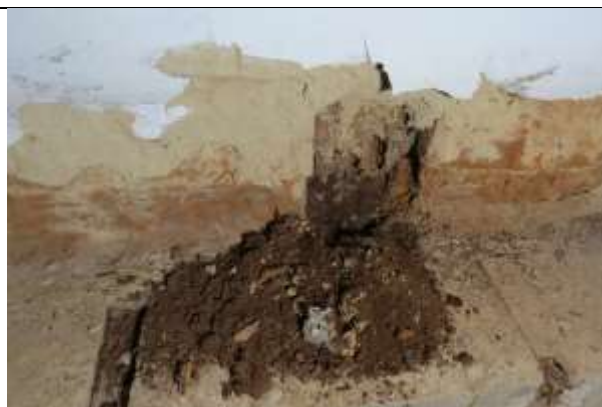
Esteio com base fragilizada.

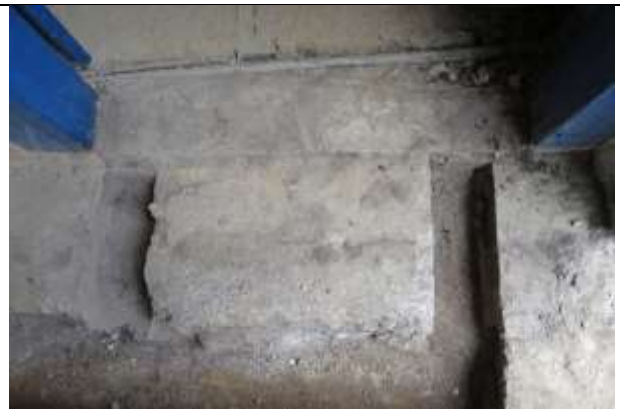
Pouca ventilação e ausência de proteção causaram a perda dos barrotes.

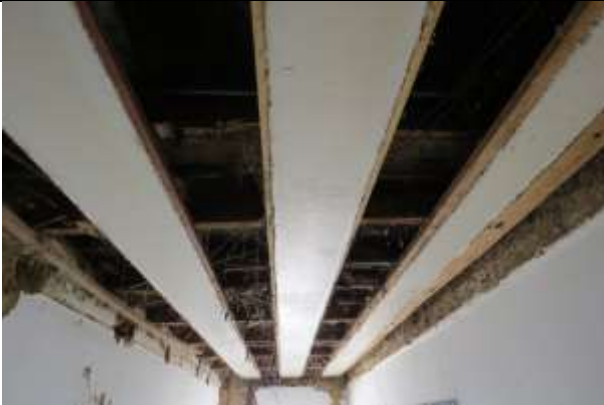
Barrotes de forro novos instalados junto aos barrotes de piso primitivos do Segundo Pavimento.

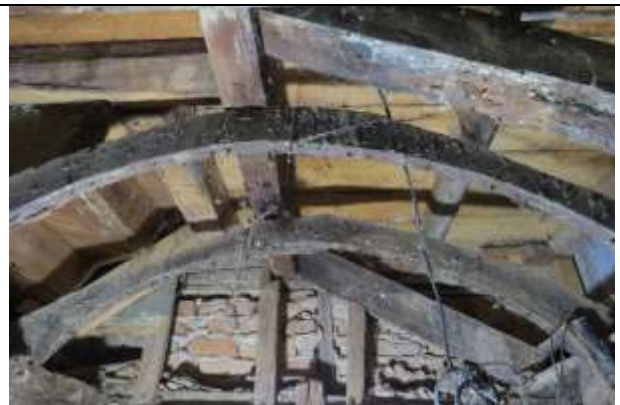
Cambotas primitivas do forro do patamar da escada.

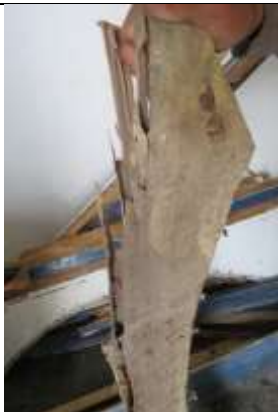
Cambota com perdas por ataques de insetos xilófagos.

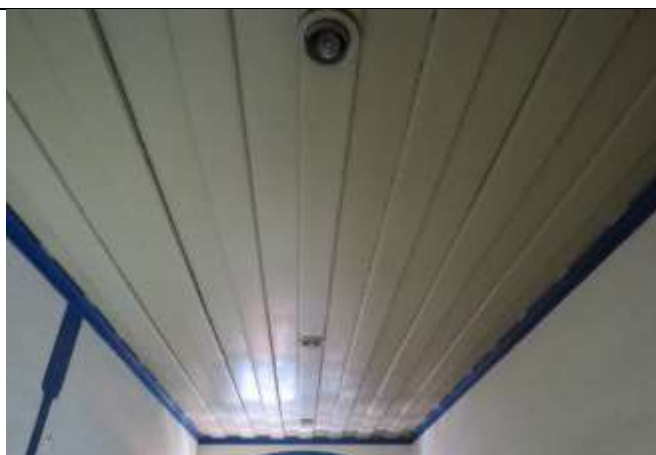
Tabuado de forro em bom estado de conservação.

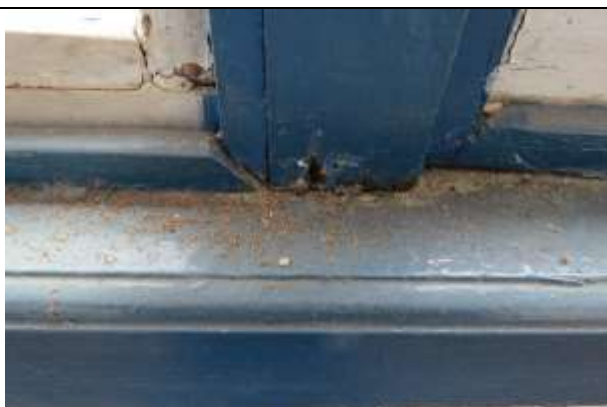
Resíduos de insetos xilófagos.

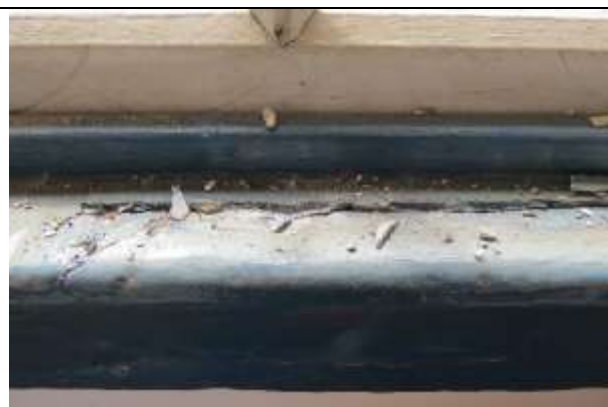
Perdas e consolidações nas vidraças.

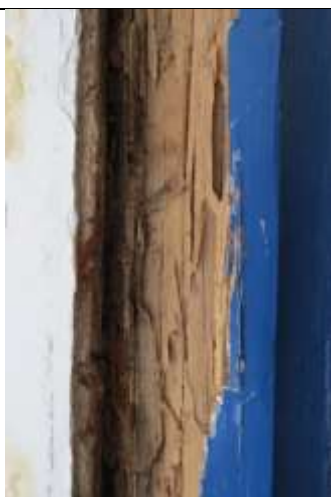
Esquadria com perdas por ataques de insetos xilófagos.

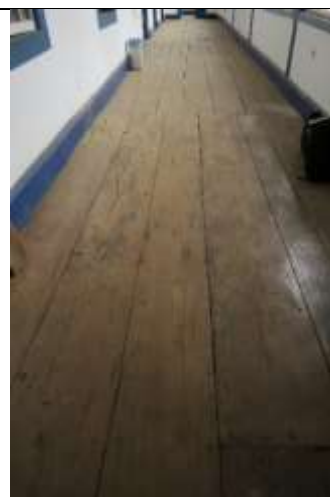
Tabuado de piso em bom estado de conservação.

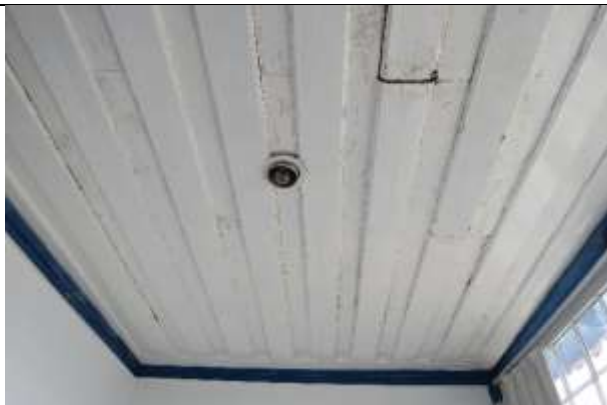
Tabuado de forro em razoável estado de conservação.

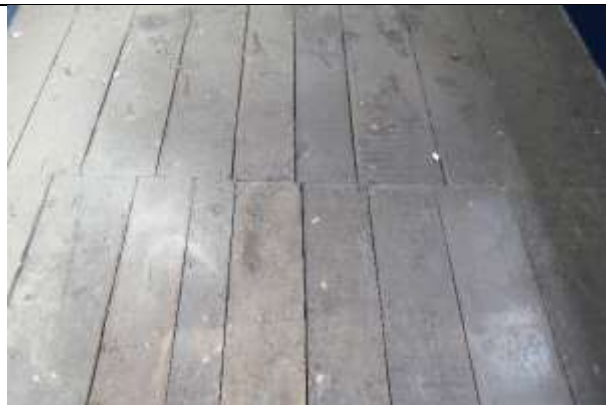
Tabuado de piso mais recente em bom estado de conservação.

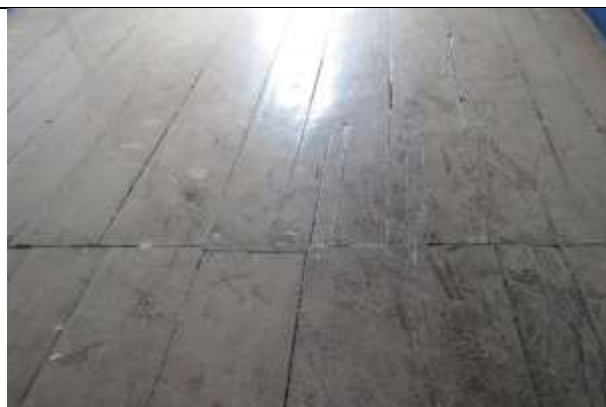
Tabuado em bom estado de conservação.

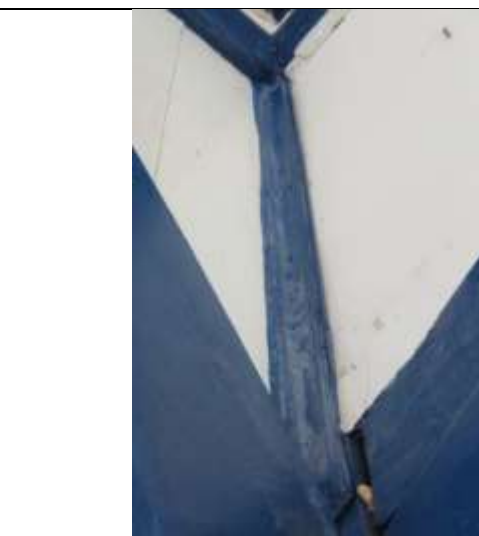
Perdas por ataques de insetos xilófagos.

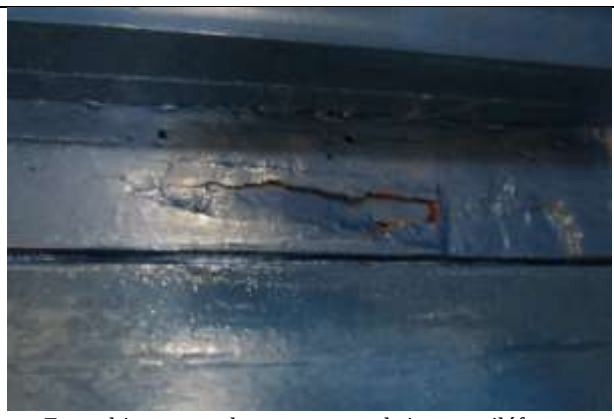
Esquadria com perdas por ataques de insetos xilófagos.

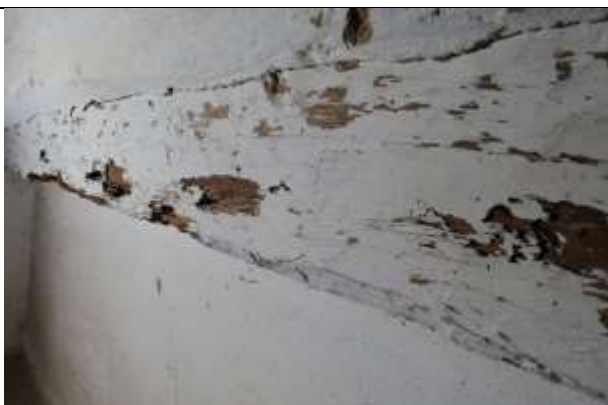
Madre fragilizada e com perdas por ataques de insetos xilófagos.

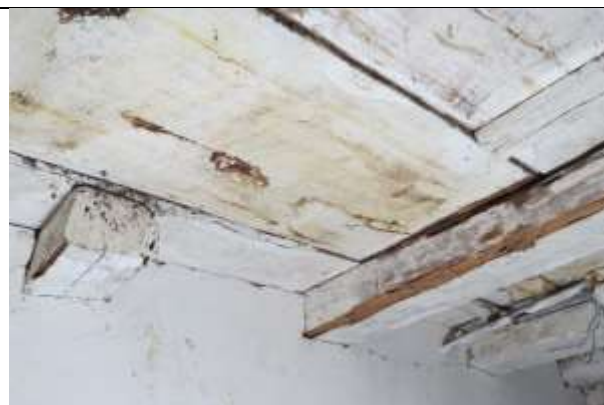
Barrotes com perdas pontuais por ataques de insetos xilófagos.

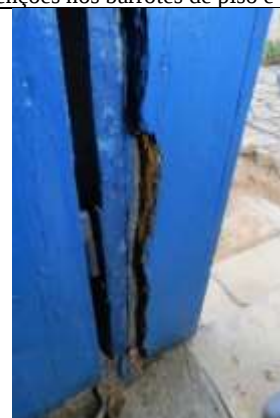
Perdas por ataques de insetos xilófagos.

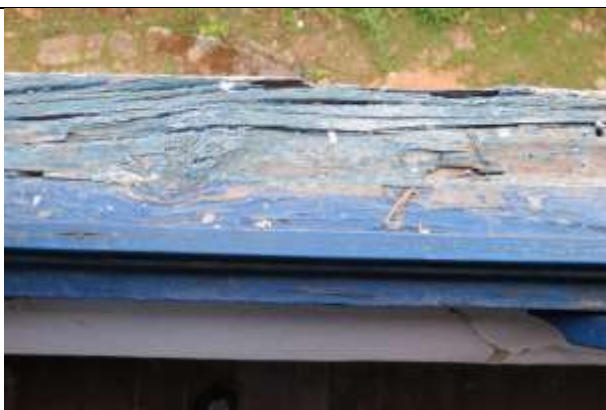
**ESQUADRIAS (PORTAS E JANELAS):** As esquadrias das fachadas apresentam desgastes causados pelas intempéries, intervenções anteriores como enxertos e substituições, perdas por ataques de insetos xilófagos. As esquadrias internas, incluindo os enquadramentos de vãos apresentam deterioração e perdas por ataques de insetos xilófagos (cupim de solo, cupim de madeira seca e carunchos) que ocorrem nas ombreiras, vergas e peitoris. De forma geral as folhas das portas e janelas apresentam bom estado de conservação e algumas são mais recentes. Se o projeto arquitetônico definir remoções repinturas (após as devidas prospecções pictóricas) o tratamento deverá ser realizado depois das substituições, dos enxertos e complementos, antes dos preenchimentos das lacunas e da nova pintura. As substituições e complementos requerem cuidados tanto na qualidade da madeira a ser utilizada, quanto no tratamento de combate contra os insetos xilófagos.

Perdas por ataques de insetos xilófagos nas esquadrias.

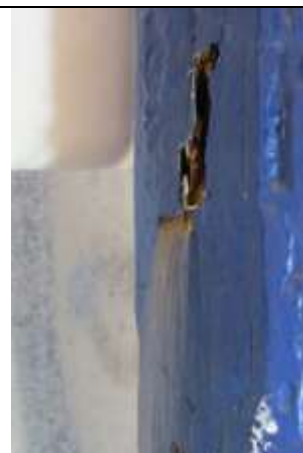
Perdas por ataques de insetos xilófagos em esteios.

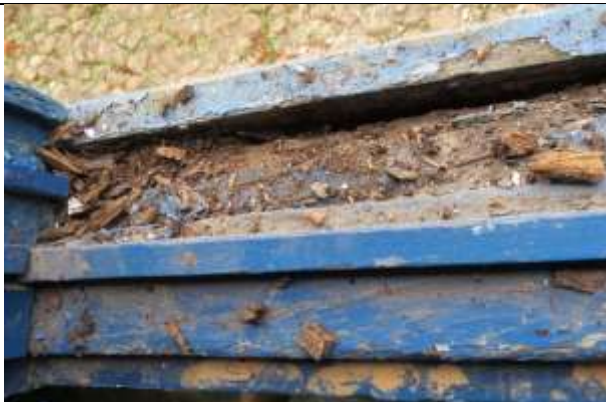
Desgastes e perdas nas esquadrias.

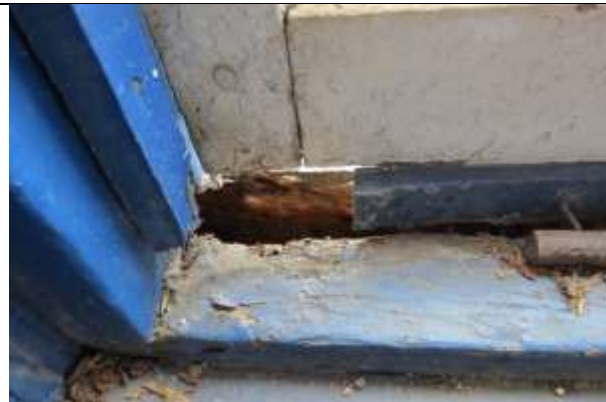
Desgastes e perdas nas esquadrias.

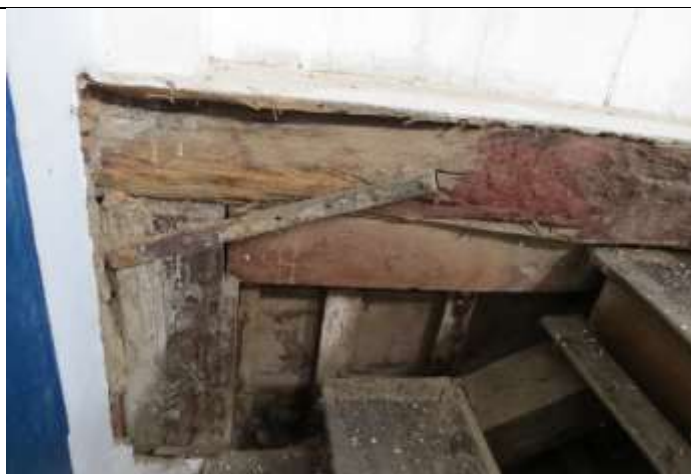
Travamento com chapa metálica.

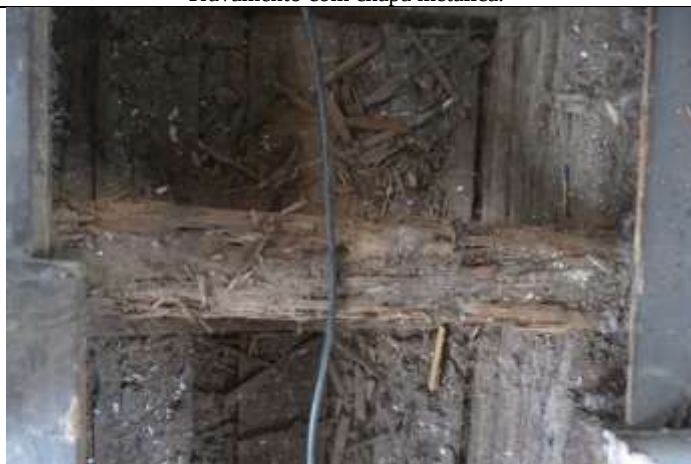
Barrote fragilizado e com perdas por ataques de insetos xilófagos.

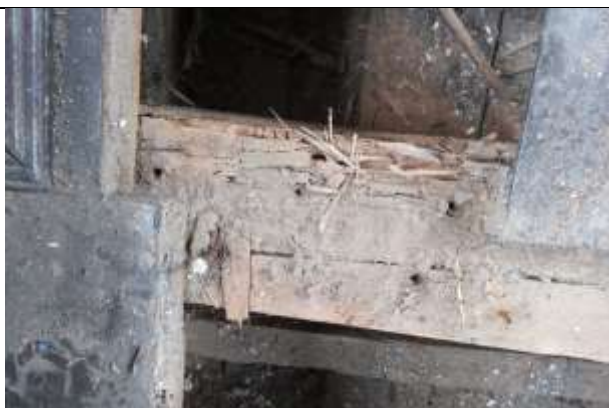
Barrote com perdas por ataques de insetos xilófagos.

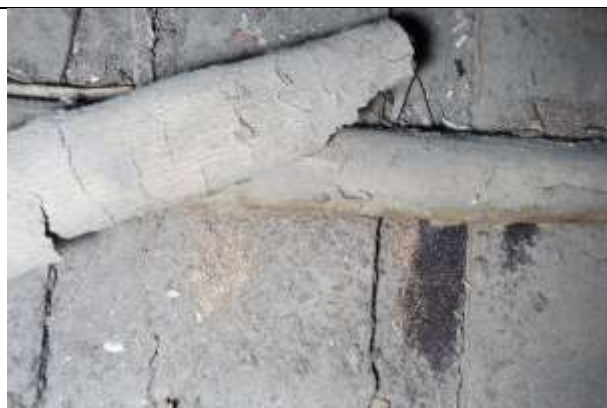
Resíduos de insetos xilófagos.

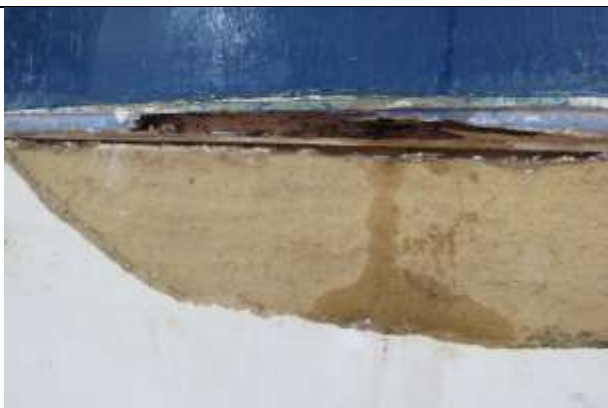
Esquadria om perdas por ataques de insetos xilófagos.

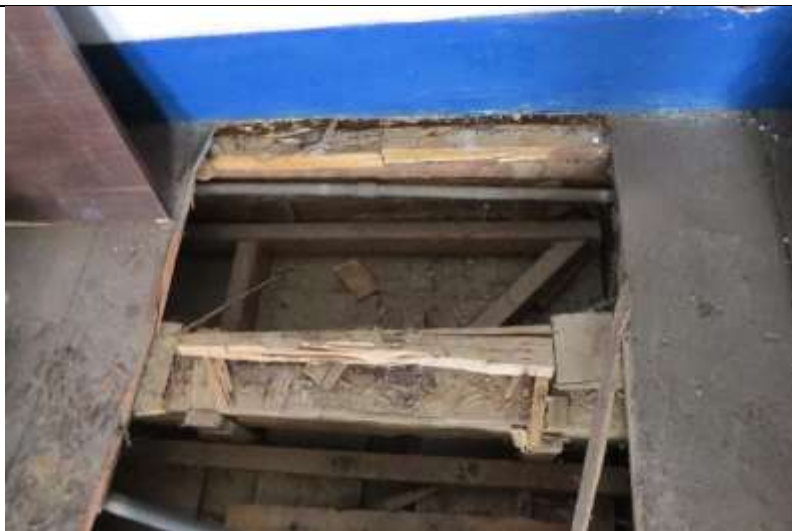
Calços nos barotes com perdas por ataques de insetos xilófagos.

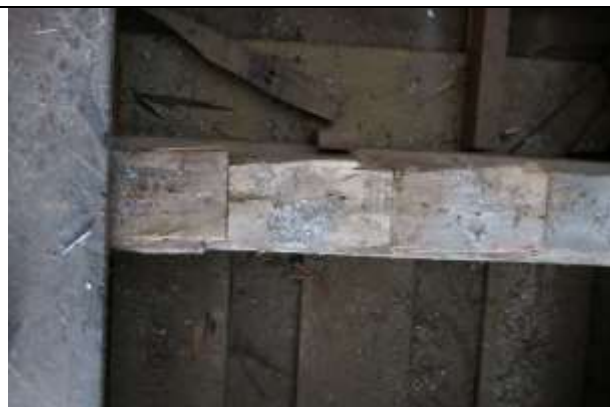
Calços nos barotes com perdas por ataques de insetos xilófagos.

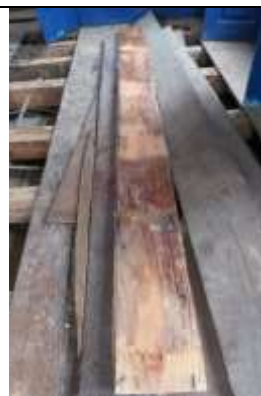
Tabuado de piso com perdas superficiais.

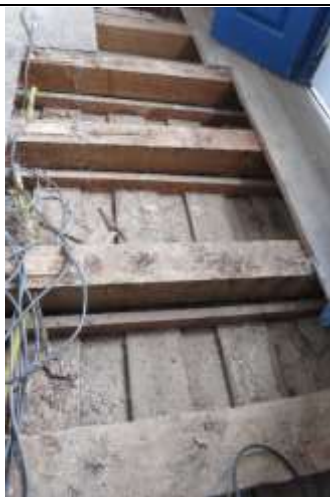
Barroteamento de piso sofreu intervenções mais recentes.

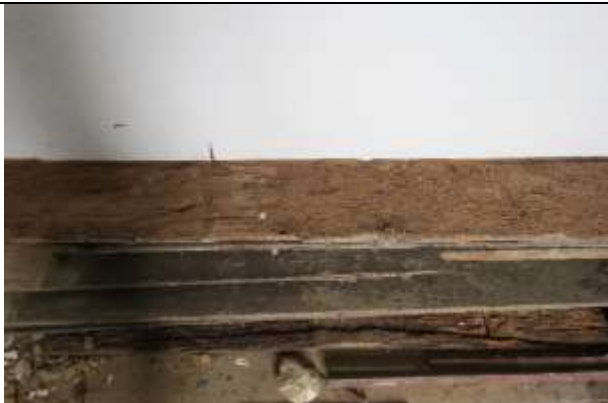
Tabuado de piso com perdas pontuais.

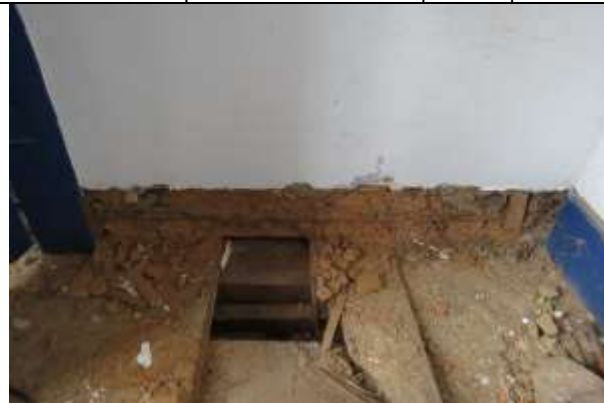
Rodapé retirado na parede de pau a pique.

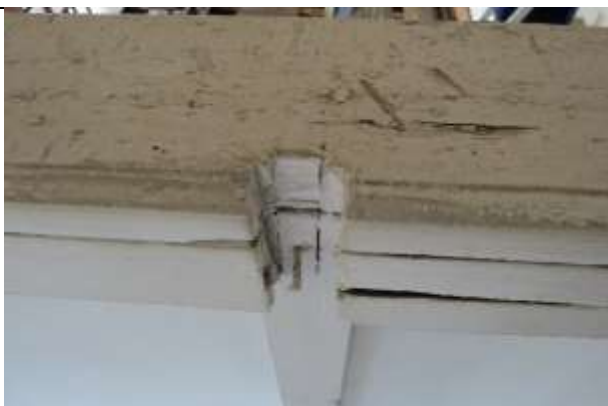
Mezanino com perdas por ataques de insetos xilófagos.

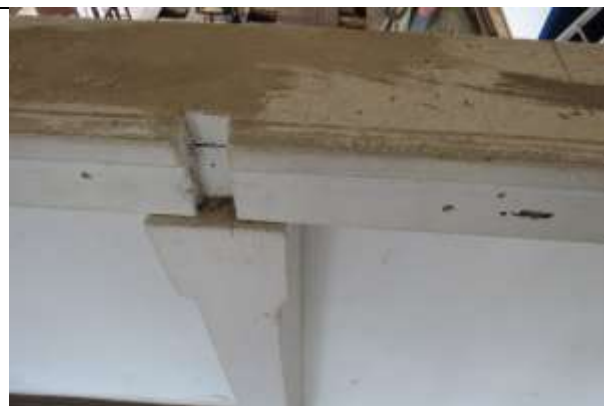
Mezanino com perdas por ataques de insetos xilófagos.

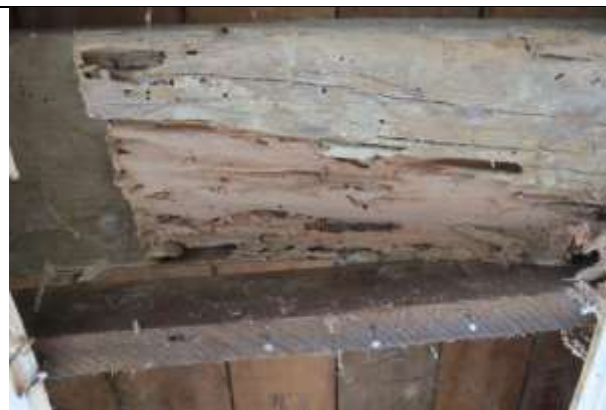
Barrote fragilizado e com perdas por ataques de insetos xilófagos.

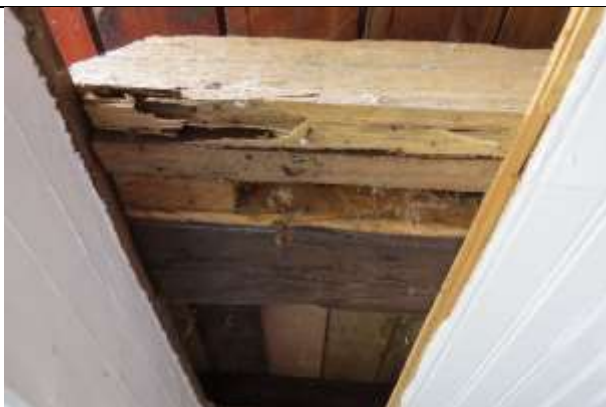
Barrotes fragilizados e com perdas por ataques de insetos xilófagos.

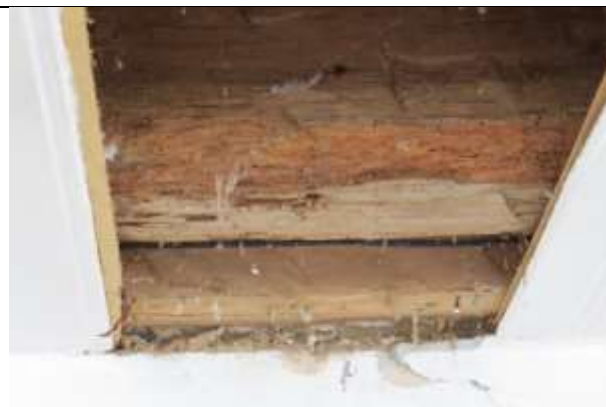
Barrotes fragilizados e com perdas por ataques de insetos xilófagos.

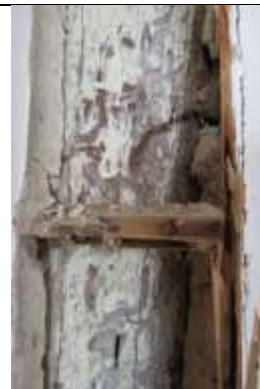
Esteio e revestimento de tábua com perdas por ataques de insetos xilófagos.

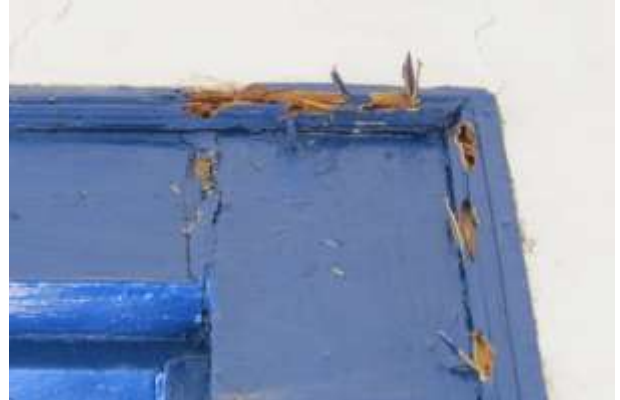
Esquadria com perdas por ataques de insetos xilófagos.

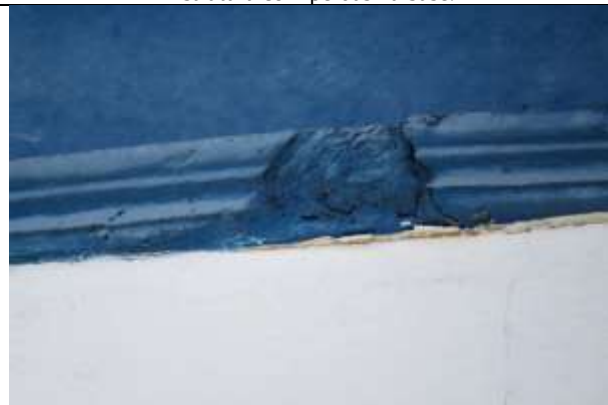
Cimalha com consolidações.

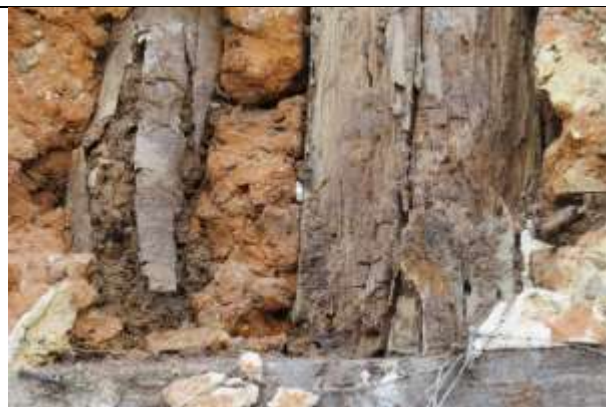
Parede de pau a pique fragilizada e com perdas por ataques de insetos xilófagos.

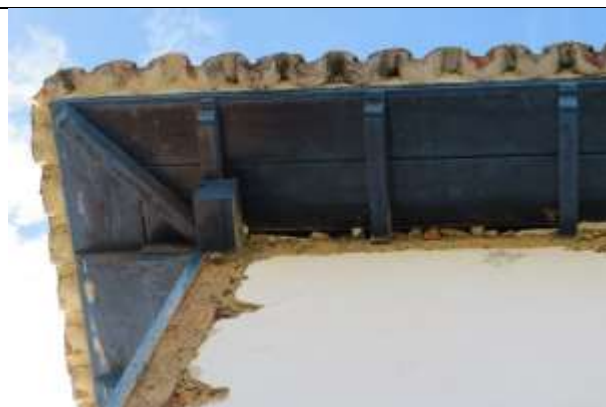
Beiral e cachorros são intervenções mais recente.

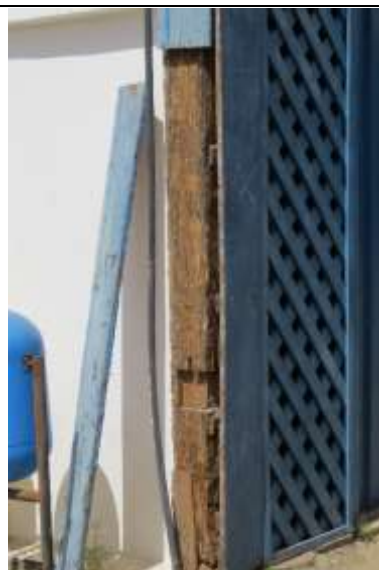
Cunhal com perdas na base.

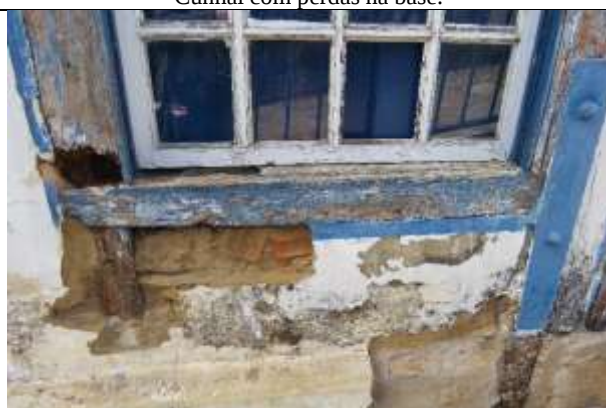
Esquadrias com perdas por ataques de insetos xilófagos.

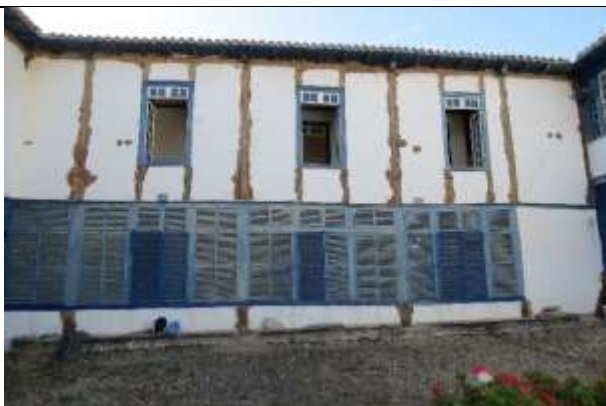
Fachada 3 mostrando as estruturas autônomas.

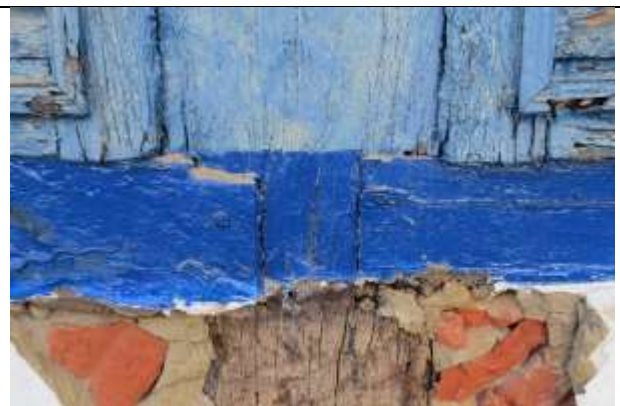
Desgastes e perdas do fechamento e janelas da Circulação.

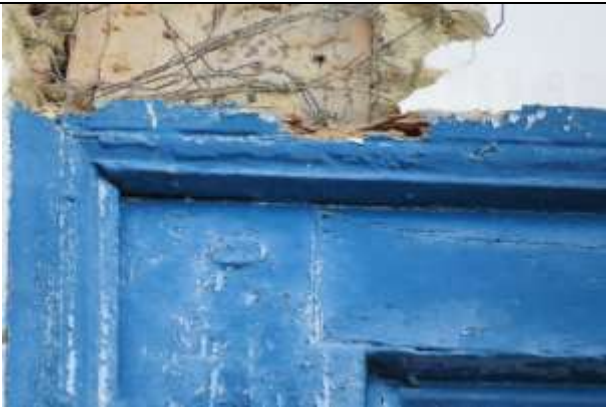
Molduras de acabamento com perdas por ataques de insetos xilófagos.

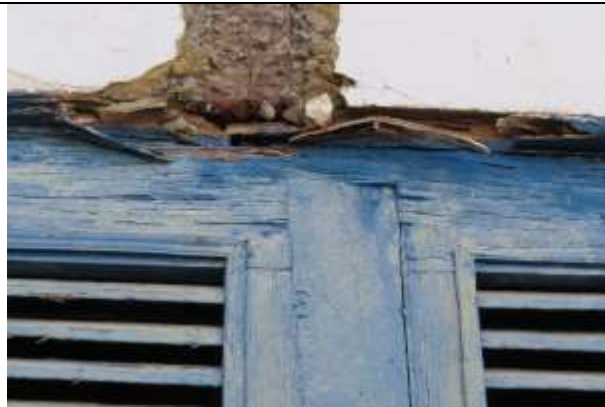
Perdas causadas por ataques de insetos xilófagos.
