# Estudo Técnico Preliminar 2/2024

Número do processo: 23072.278538/2023-84

2.2 O Instituto Casa da Glória é composto por dois casarões situados em lados opostos da rua da Glória, no perímetro tombado pelo Instituto do Patrimônio Histórico Nacional (IPHAN) em Diamantina. Construída em estilo barroco colonial, com mais de 300 anos carregados de história e de estórias, estes casarões são interligados por um passadiço, escolhido dentre muitos monumentos históricos como ícone da cidade de Diamantina na candidatura ao título da UNESCO de "Patrimônio Mundial da Humanidade". O conjunto destaca-se como uma das principais atrações turísticas de Diamantina por sua exuberante arquitetura. Ademais, além da primeira proprietária, Dona Josefa Maria da Glória, ao conjunto já foi propriedade da Coroa, abrigando intendentess do Distrito Diamantino. No domínio da Igreja, foi residência oficial dos Bispos de Diamantina, passando posteriormente a abrigar religiosas da ordem de São Vicente de Paulo, ocorrendo algumas transformações na Casa, que passou a ser conhecida como Orfanato, e posteriormente como Educandário Feminino de Nossa Senhora das Dores. Desde 1979, o conjunto foi adquirido, em ruínas,

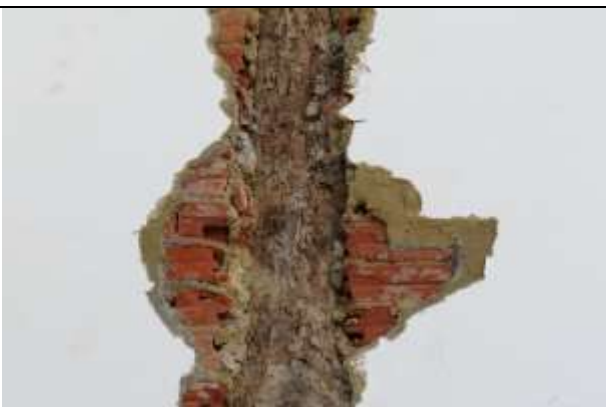
Parede com intervenções de tijolos.

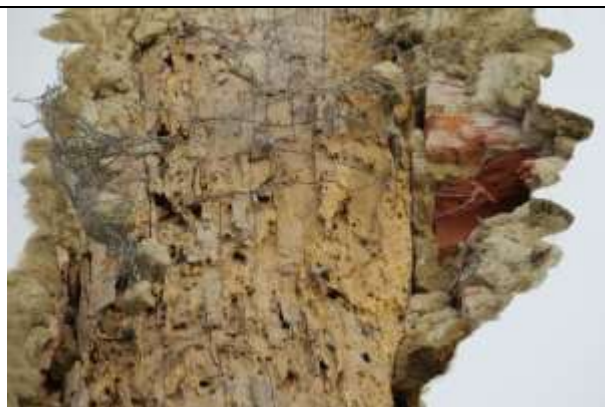
Madeira com perdas por ataques de insetos xilófagos.

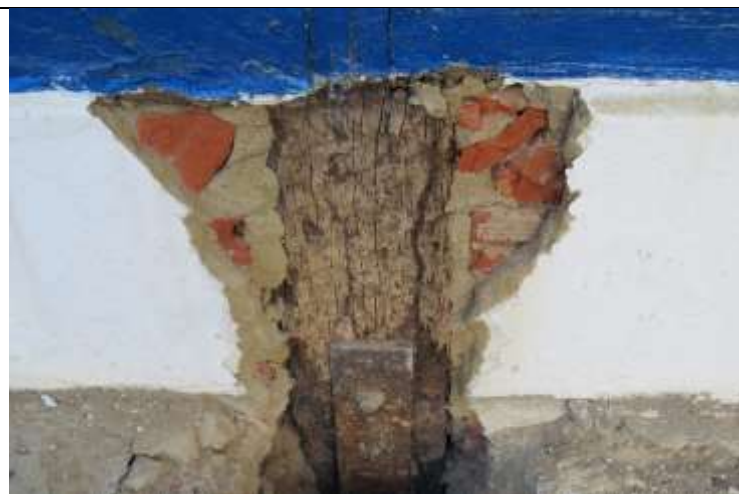
Reforço de chapa metálica e vestígios de ataques de insetos xilófagos.

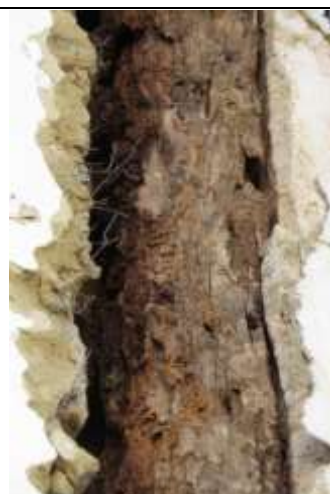
Perdas por ataques de insetos xilófagos.

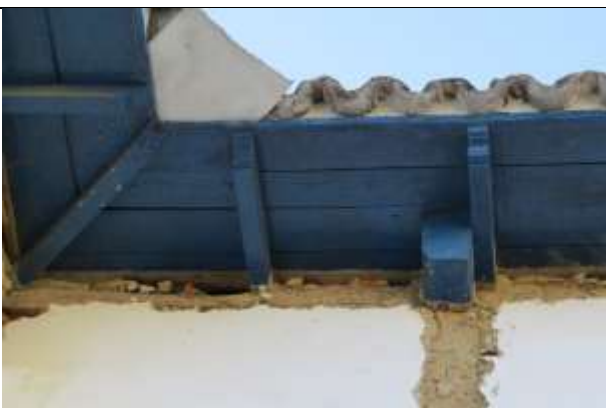
Beiral e cachorros são intervenções mais recentes.

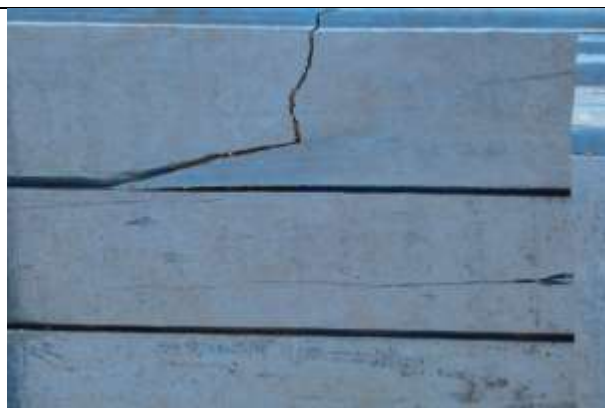
Rachaduras no beiral.

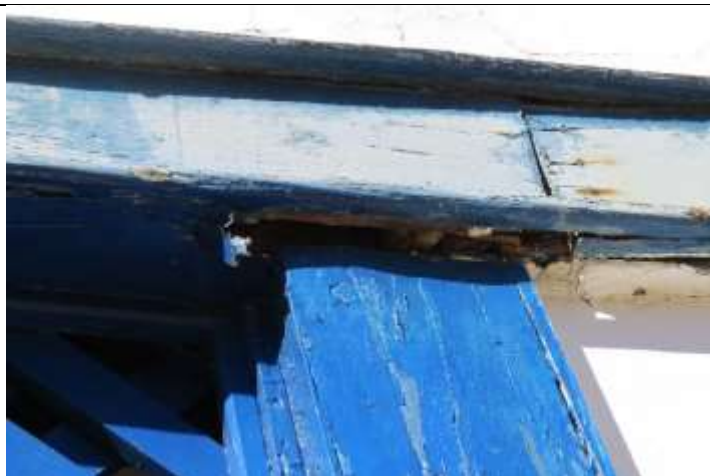
Desgastes, deslocamentos e perdas no fechamento treliçado.

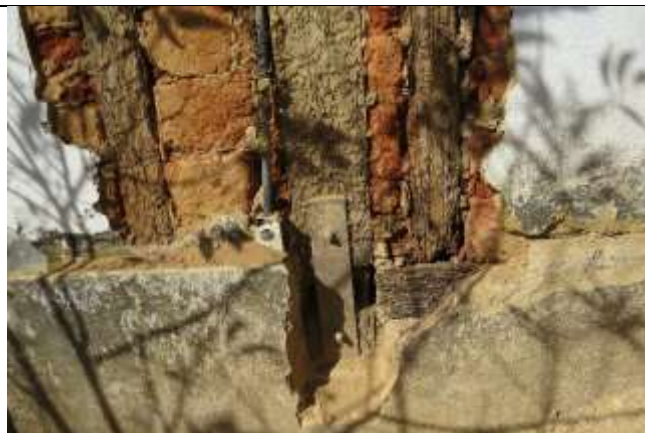
Esteio com reforço de chapa metálica.

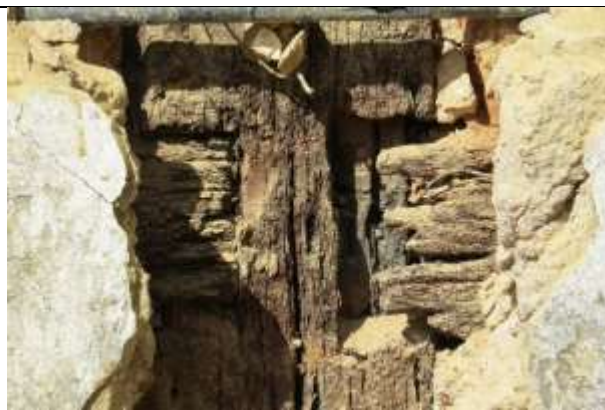
Estrutura fragilizada.

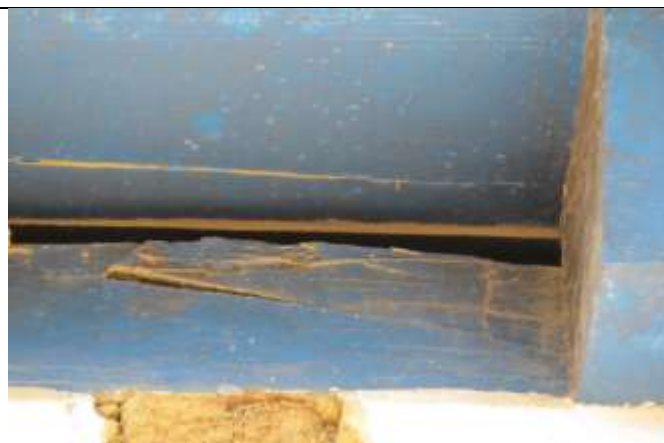
Deslocamento e rachadura no beiral.

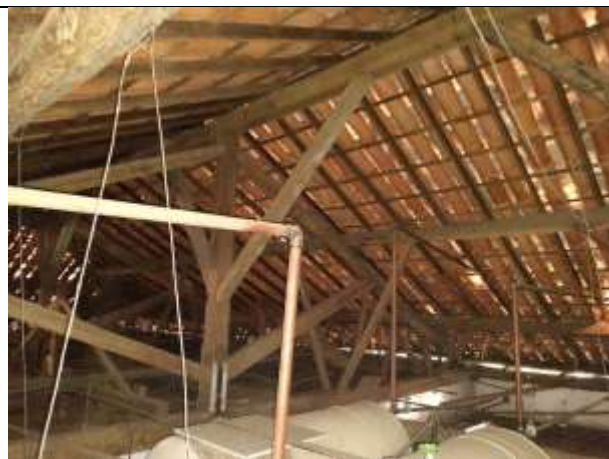
Cobertura com reaproveitamento de madeiras e utilização de madeiras novas.

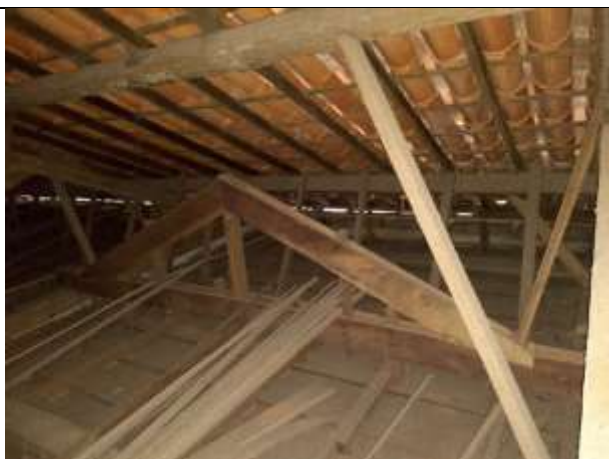
Cobertura com reaproveitamento de madeiras e utilização de madeiras novas.

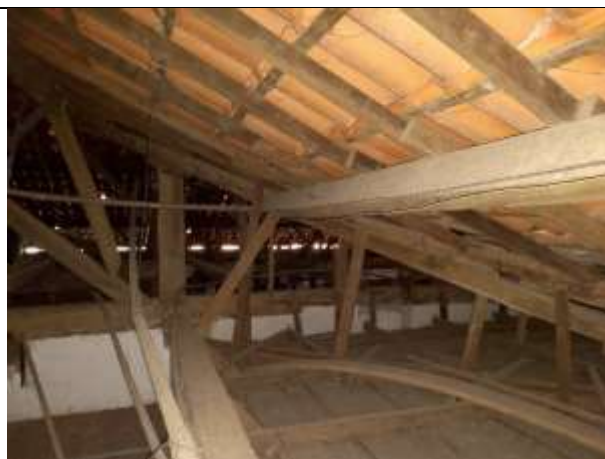
Cobertura com reaproveitamento de madeiras e utilização de madeiras novas.

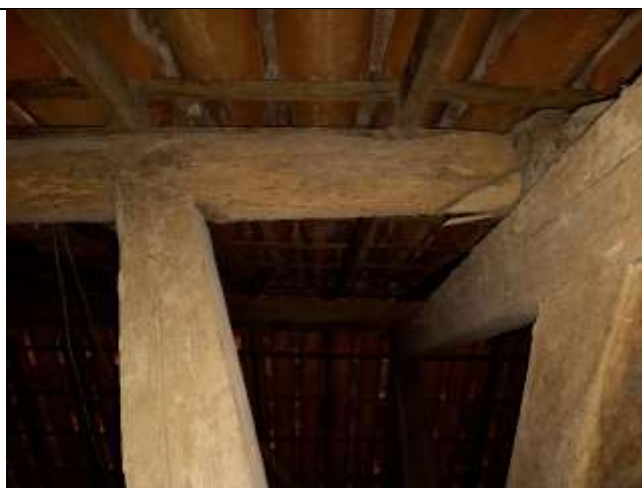
Madeiras reaproveitadas com vestígios de ataques de insetos xilófagos.

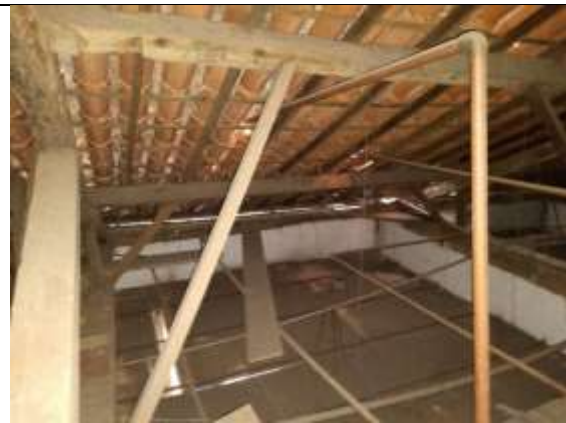
Perfis metálicos, forros de PVC na área das Inst. Sanitárias.

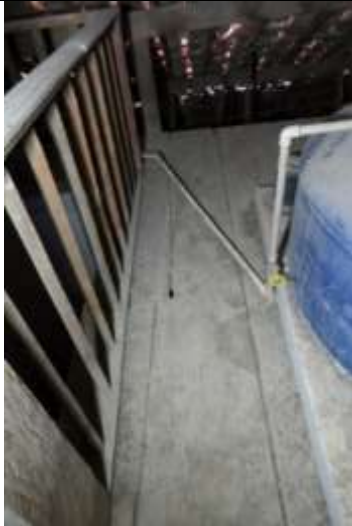
Guarda corpo e tabuado de piso da caixa d'água em bom estado.

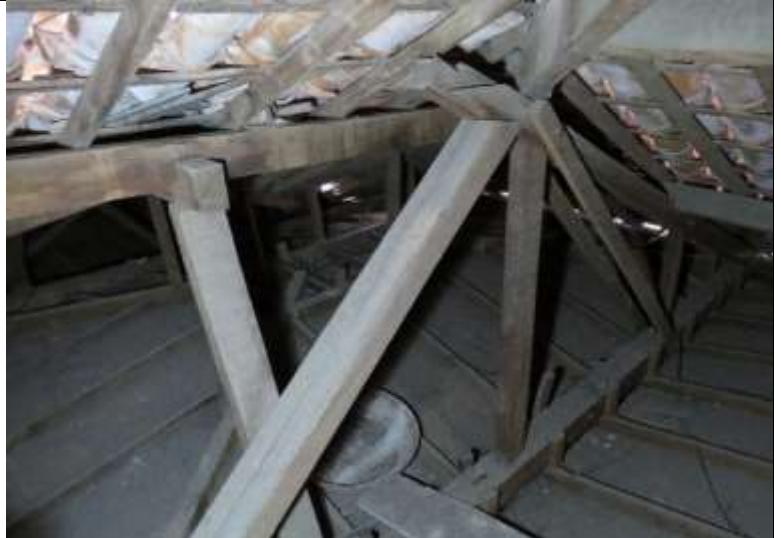
Cobertura com reaproveitamento de madeiras e utilização de madeiras novas.

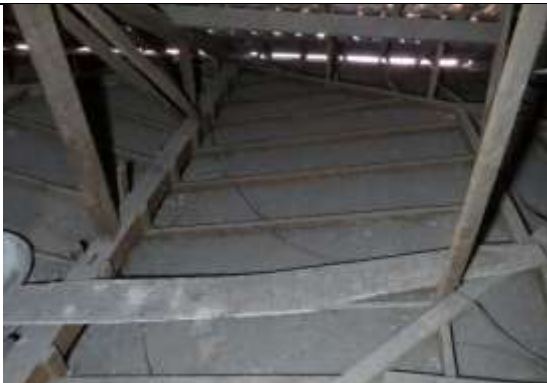
Barrotes de forro mais recentes.

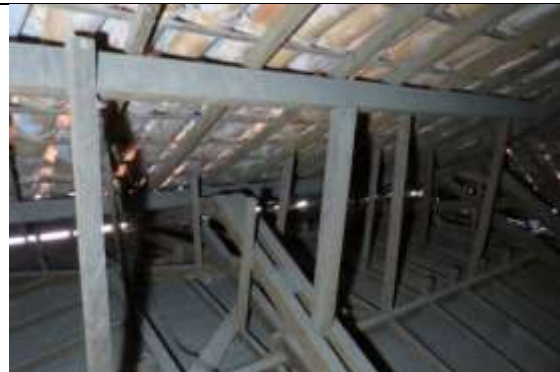
Cobertura com reaproveitamento de madeiras e utilização de madeiras novas.

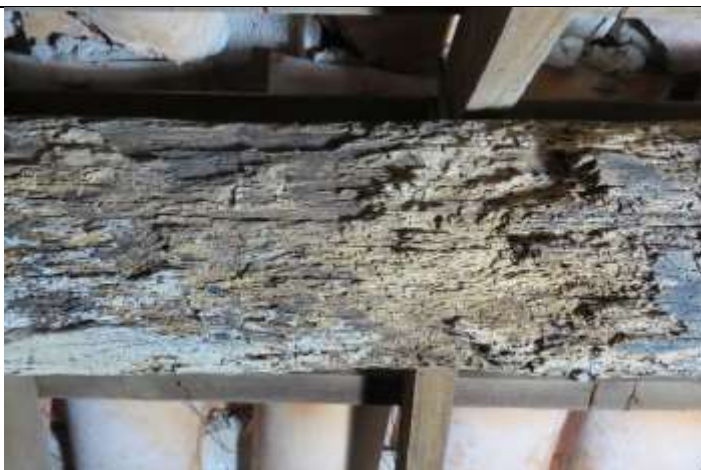
Madeiras reaproveitadas com vestígios de ataques de insetos xilófagos.
