Objeto: Contratação da Fundação de Desenvolvimento da Pesquisa – Fundep, com a finalidade de dar apoio ao Projeto de Desenvolvimento Institucional intitulado *“Ampliação e Consolidação da Pesquisa no Departamento de Química através da Melhoria e Adequação da Infraestrutura dos Laboratórios do Bloco I do Anexo III do Departamento de Química”*.

PROJETO DE DESENVOLVIMENTO INSTITUCIONAL

Ampliação e Consolidação da Pesquisa no Departamento de Química através da Melhoria e Adequação da Infraestrutura dos Laboratórios do Bloco I do Anexo III do Departamento de Química

LAUDO AMBIENTAL DO ICEX-QUÍMICA/UFMG

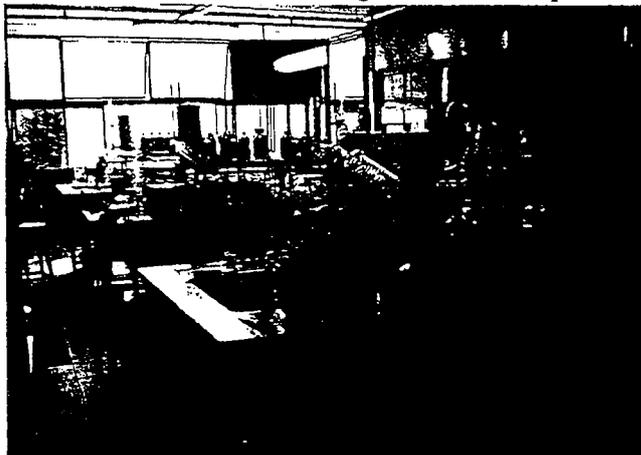
4

LAUDO AMBIENTAL DO ICEX-QUÍMICA/UFMG
Bancadas de madeira (material combustível), com produtos armazenados sobre sua superfície, falta sinalização de segurança, corredores com largura fora da especificação

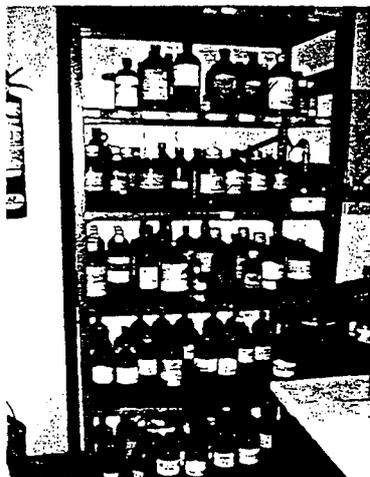
5

Armazenamento inadequado de produtos em estantes no interior de laboratório. Esse procedimento acentua as possibilidades de acidentes e a propagação de incêndios

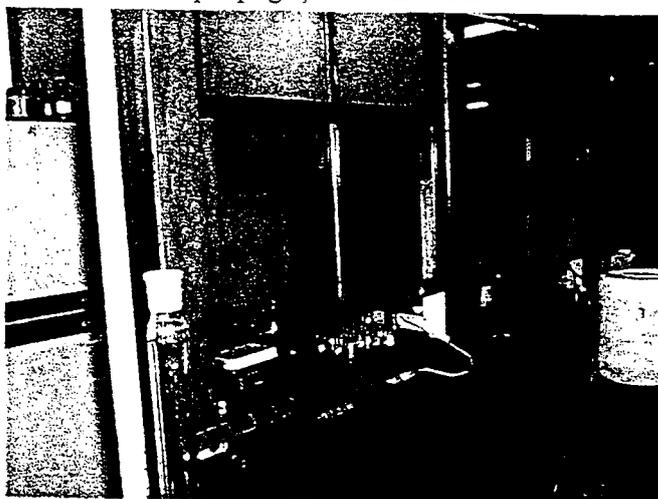
6

LAUDO AMBIENTAL DO ICEX-QUÍMICA/UFMG
Capelas de madeira (material combustível) que facilita a
propagação de incêndios

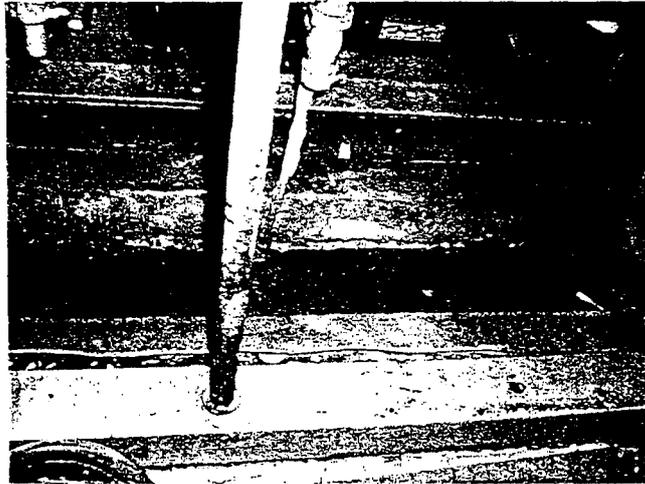
8

LAUDO AMBIENTAL DO ICEX-QUÍMICA/UFMG
Calha de bancada onde ocorre descarte de produtos químicos
no sistema de esgotamento sanitário

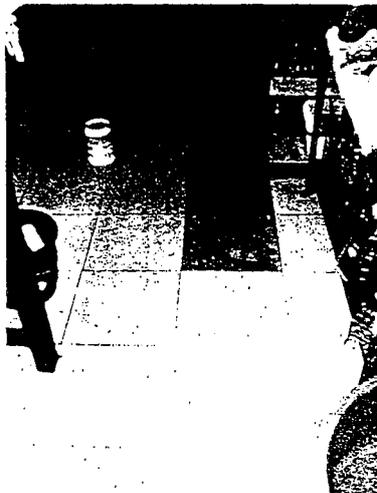
9

Piso vinílico com
placas ausentes. Há
riscos de acidentes por
queda de mesmo nível,
e pode ocorrer
absorção de produtos
químicos em caso de
derramamento

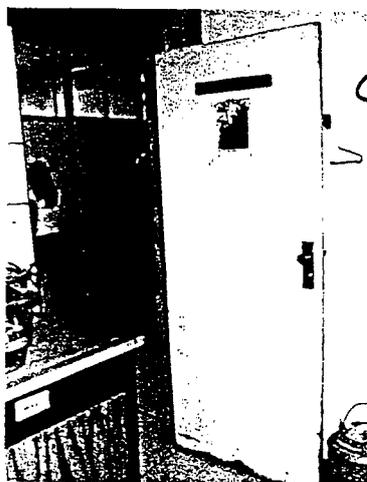
11

Porta de entrada do
laboratório
(confeccionada de
madeira), com abertura
para o interior do local
de trabalho, sem visor.

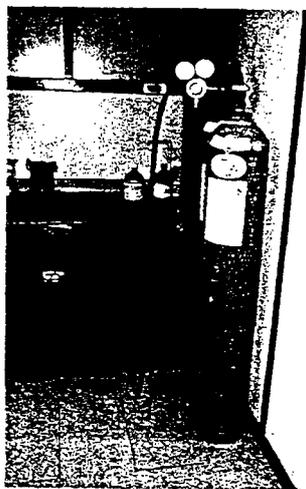
17

Cilindros de gases armazenados em local inadequado, sem correntes de proteção, sujeitos a queda.

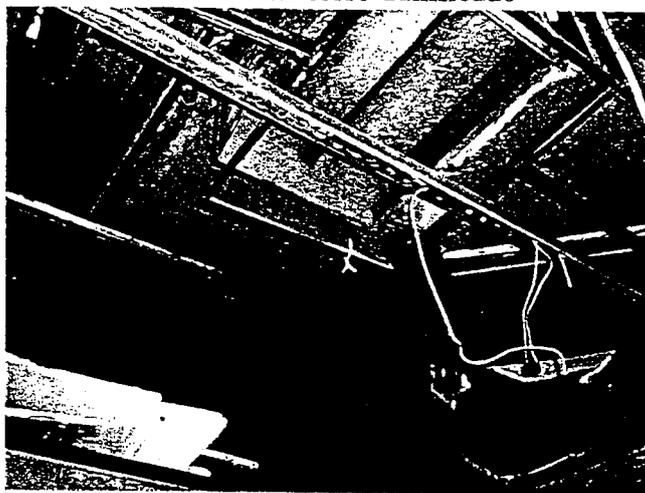
Teto com forro danificado

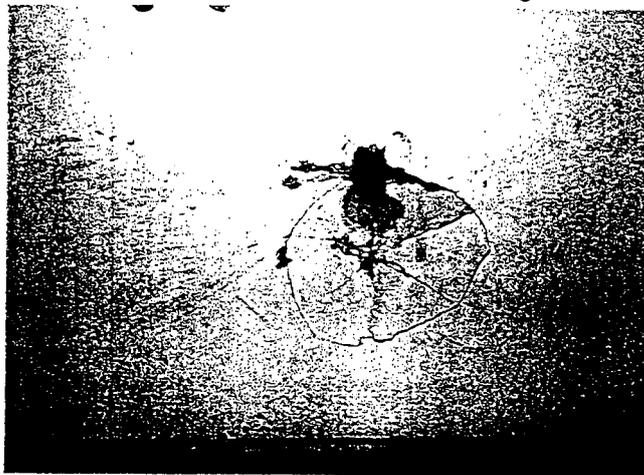
19

LAUDO AMBIENTAL DO ICEx-QUÍMICA/UFMG
Divória de amianto danificada comprometendo a mínima
resistência do material ao fogo

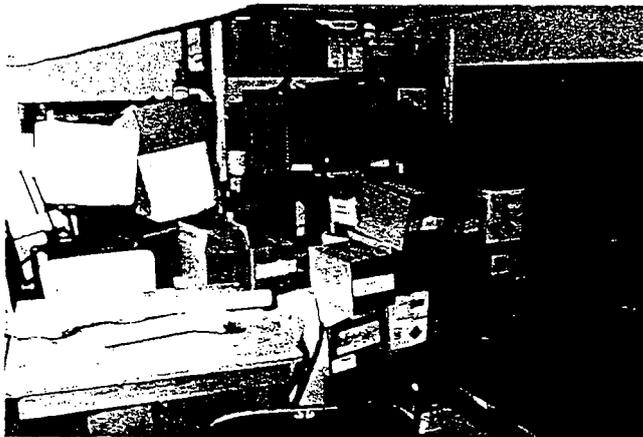
23

LAUDO AMBIENTAL DO ICEx-QUÍMICA/UFMG
Armazenamento inadequado de produtos químicos e materiais
combustíveis diversos na sala de Serviços Gerais, próximo à
mesa de trabalho

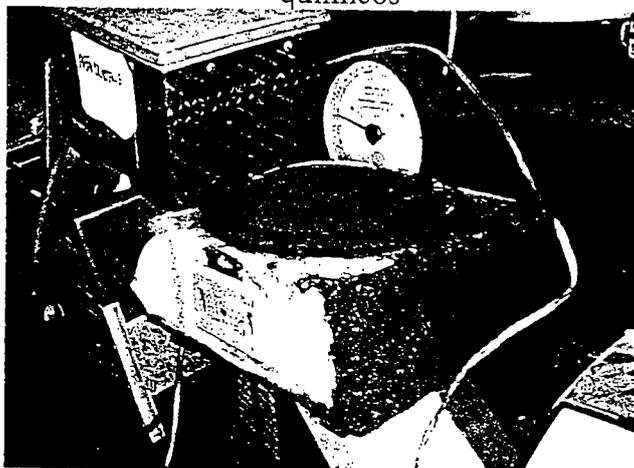
29

LAUDO AMBIENTAL DO ICEX-QUÍMICA/UFMG
Manta de aquecimento oxidada pela ação de produtos
químicos

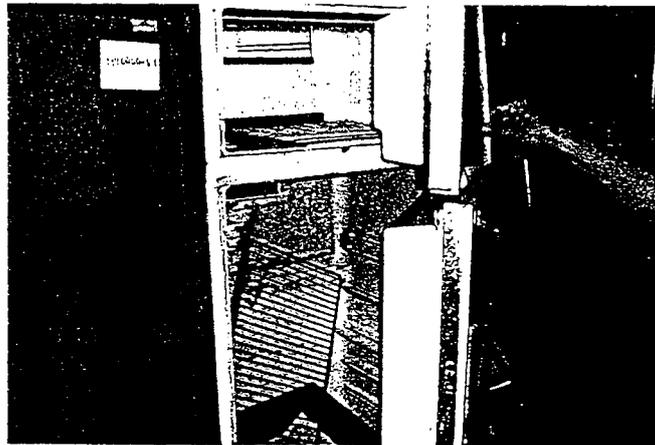
33

LAUDO AMBIENTAL DO ICEX-QUÍMICA/UFMG
Equipamento de refrigeração doméstico, não recomendado
para uso em laboratórios, descartado em espaço improvisado
do primeiro andar

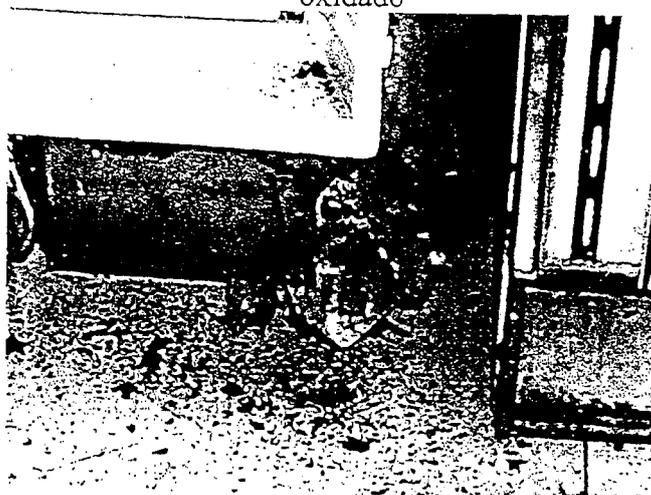
34

LAUDO AMBIENTAL DO ICEX-QUÍMICA/UFMG
Detalhe do pé do equipamento de refrigeração doméstico
oxidado

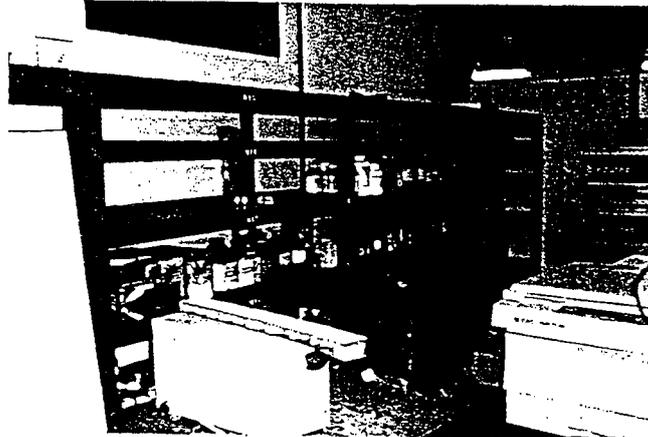
43

LAUDO AMBIENTAL DO ICEX-QUÍMICA/UFMG
Estante de madeira utilizada para armazenamento
inadequado de produtos químicos, sem sinalização de
segurança, meios de combate a incêndio

- Colocação de pelo menos uma bancada de alvenaria nos laboratórios que possuem estufas e similares.
- Construir depósitos adequados à estocagem dos produtos químicos perigosos, mantendo nos laboratórios apenas os produtos de uso imediato.

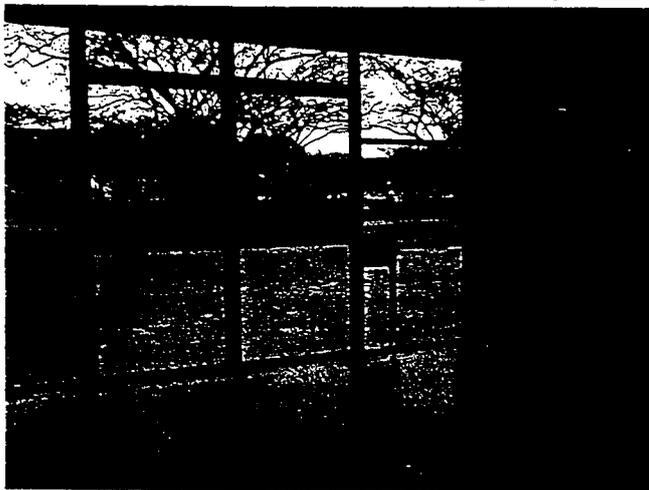
48

LAUDO AMBIENTAL DO ICEX-QUÍMICA/UFMG
Saída trancada por cadeado e sistema de alarme doméstico
não atendem as normas de segurança

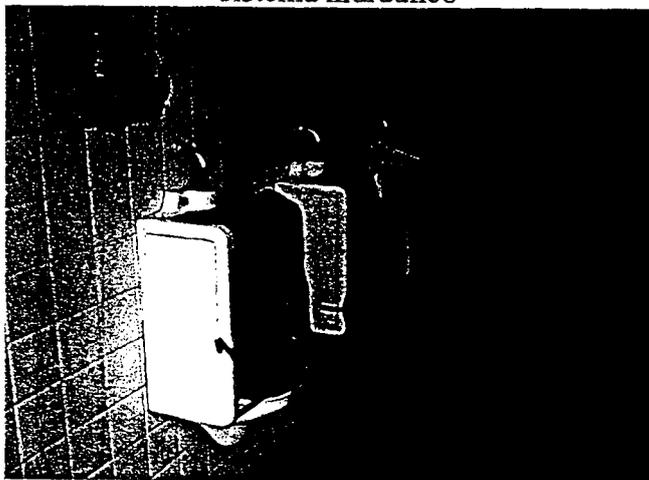
49

LAUDO AMBIENTAL DO ICEX-QUÍMICA/UFMG
Mictórios interditados por causa de refluxo de odores no
sistema hidráulico

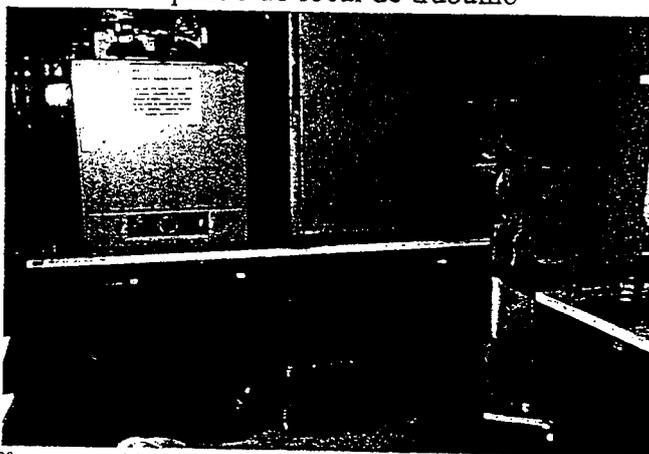
51

LAUDO AMBIENTAL DO ICEX-QUÍMICA/UFMG
Estufas localizadas sobre bancada de madeira, laboratório não
possui sinalização de segurança, não há distinção de área
quente do local de trabalho

As bancadas de madeira que suportam equipamentos geradores de calor intenso (estufas, por exemplo) estão colocando em alto risco de incêndio os laboratórios que as possuem.

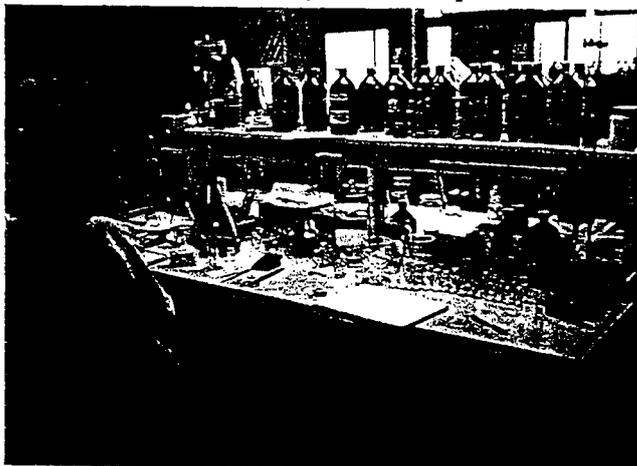
52

LAUDO AMBIENTAL DO ICEX-QUÍMICA/UFMG
Produtos químicos estocados sobre bancada de madeira,
espaço de circulação menor que 1,20 m

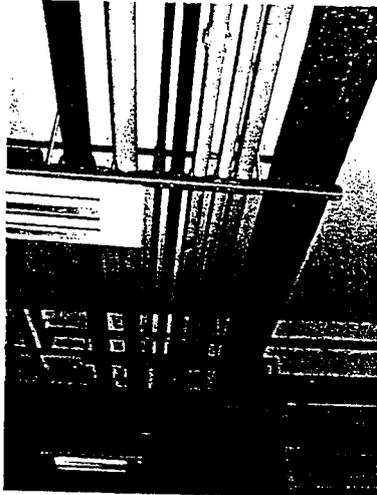
54

Linha aérea de
suprimentos
padronizada por cores,
segundo NR 26.
Medida facilita a
identificação da
tubulação para
manutenção

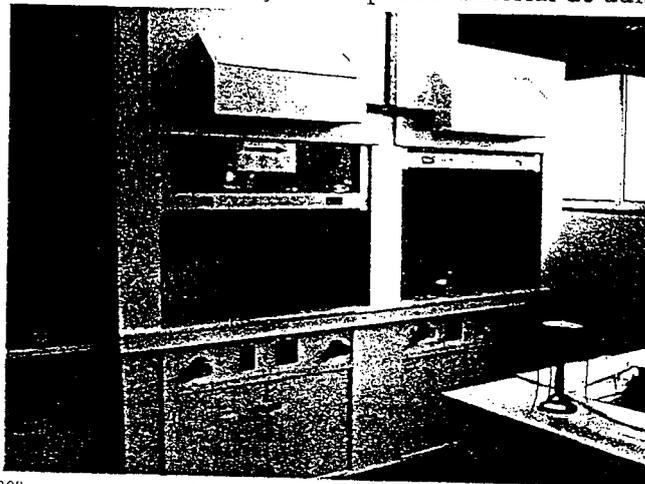
55

Capela química de alvenaria, sem armazenamento de produtos. Utilização de apenas material de aula.

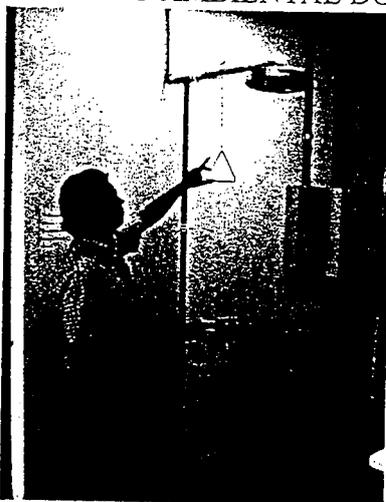
57

Chuveiro de emergência e
lava-olhos padrozinado e
em condições de utilização
em caso de infortúnio

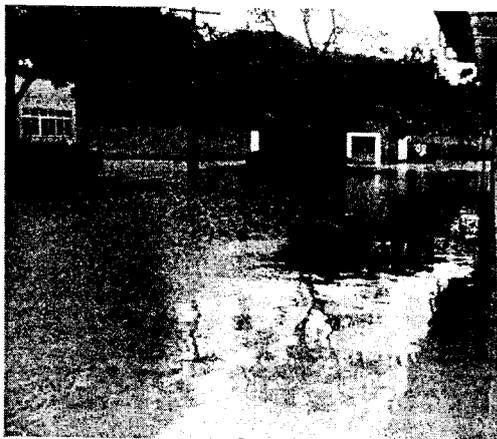
Fotos 003 e 004: Inundação na área externa ao Departamento de Química

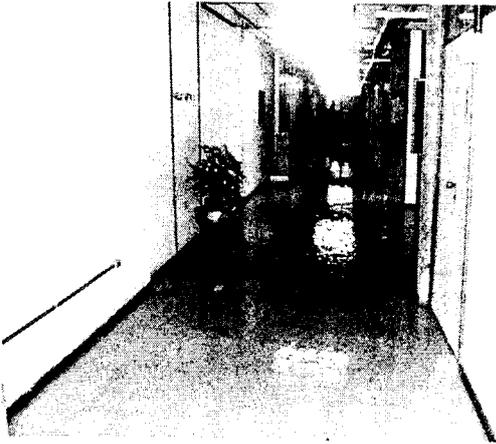
Fotos 007 e 008: Corredores do Departamento de Química no 1º andar, alagados.

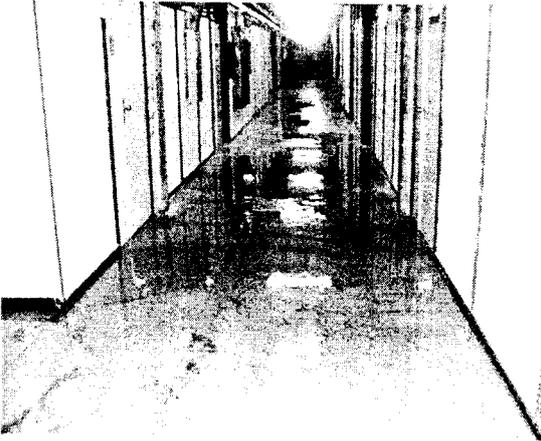
Fotos 009 e 010: Corredor e entrada secundária do Departamento de Química no 1º andar, alagados.

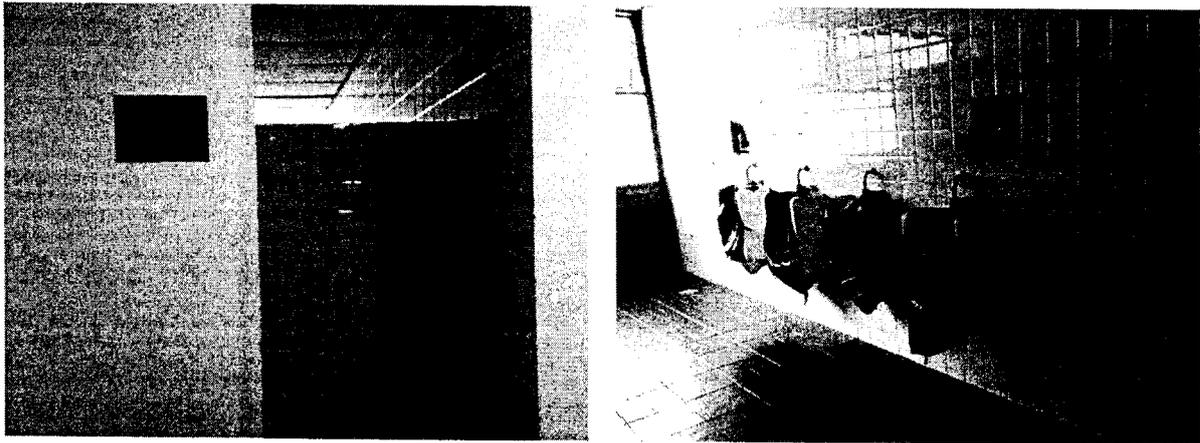
Fotos 027 e 028: Banheiro masculino no 1º andar com mictórios inutilizadas por impossibilidade de reparo na rede hidro-sanitária.

Parede ainda mostrando reparo causado por vazamento de banheiro masculino que fica ao lado (foto 028).

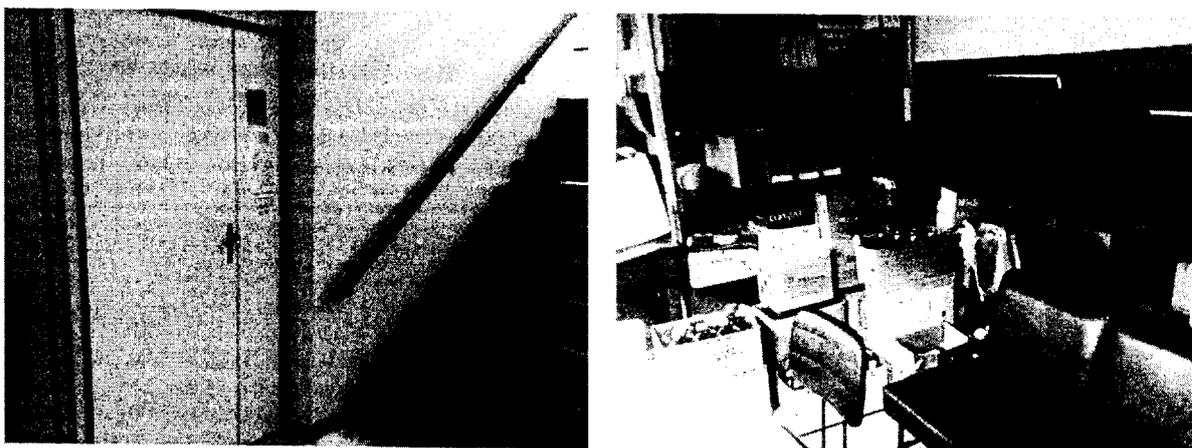
Fotos 050 e 051: Sala 100 no 1º andar. Vão sobre a escada do acesso principal ao edifício que é aproveitado como sala de serviços gerais e depósito.

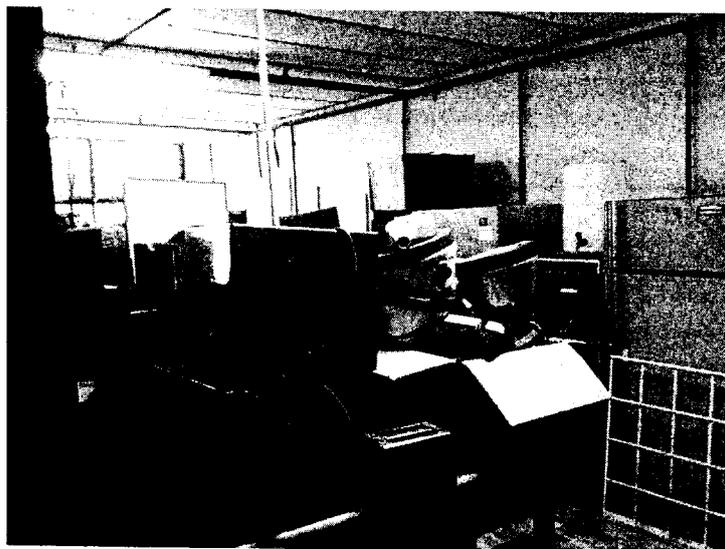
Foto 052: Sala 102 – Antigo laboratório no 1º andar, desativado e utilizado como depósito de equipamentos a serem descartados.

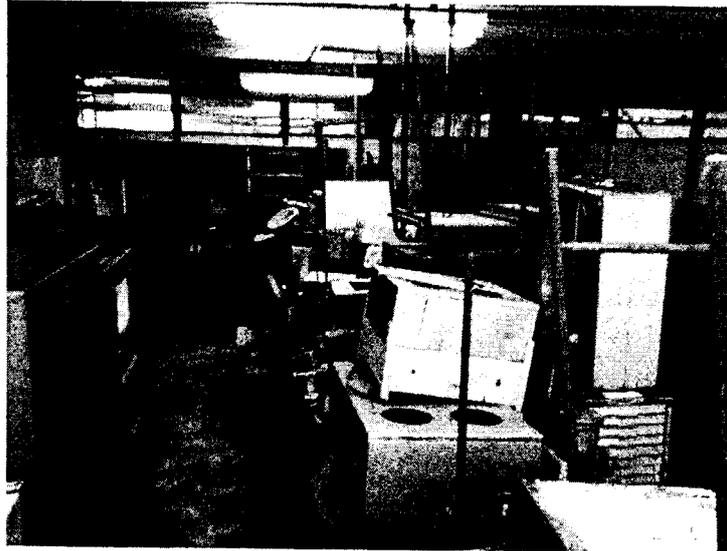
Foto 053: Sala 102 – Antigo laboratório no 1º andar desativado e utilizado como depósito de material a ser descartado. No chão ainda é possível ver os efeitos do alagamento do edifício.

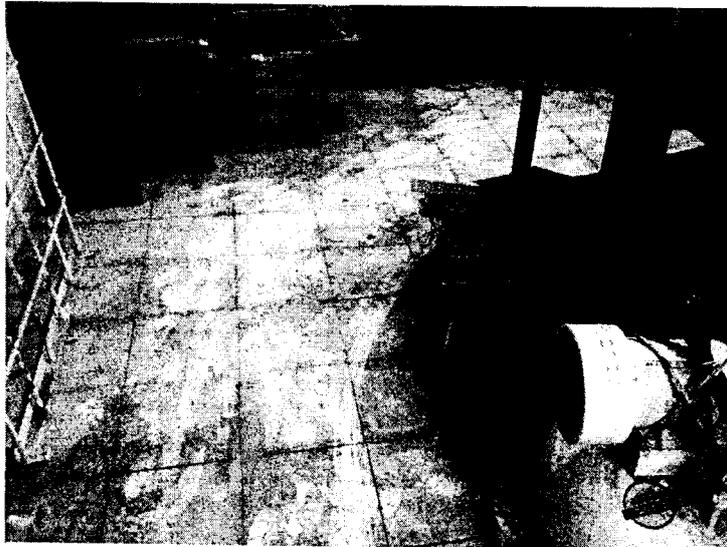
Foto 054: Sala 102 – No chão, os efeitos do alagamento do edifício.

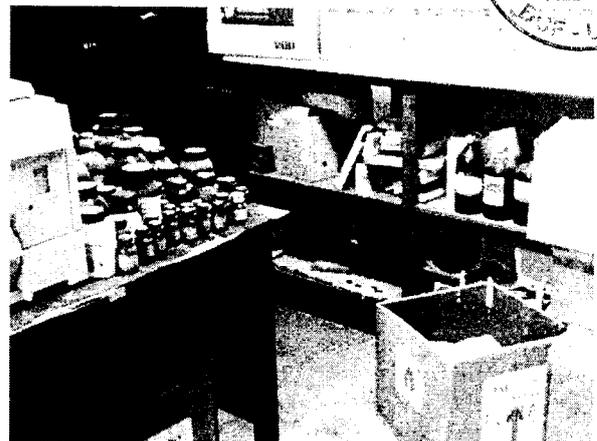
Fotos 058 e 059: Sala 136 no 1º andar – Antigo REDEMCOP convertido em depósito de materiais a serem descartados.

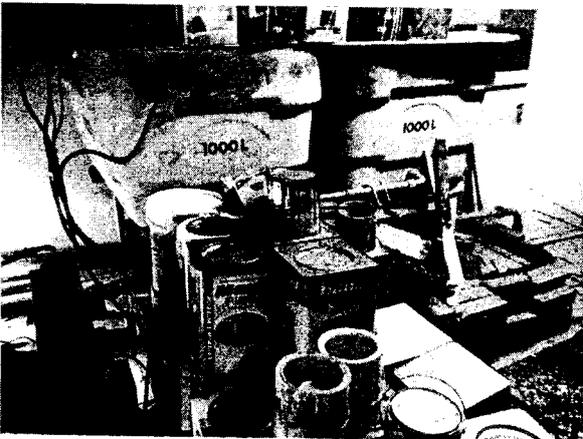
Fotos 062 e 063: Sala 178 no 1º andar. Antiga central de água desativada e utilizada como depósito de material de construção.

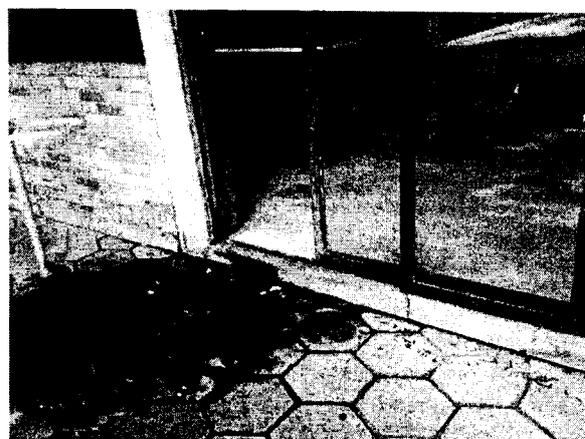
Acesso ao pátio central ainda mostrando sujeira provocada pela inundação do dia 18/12/2008.

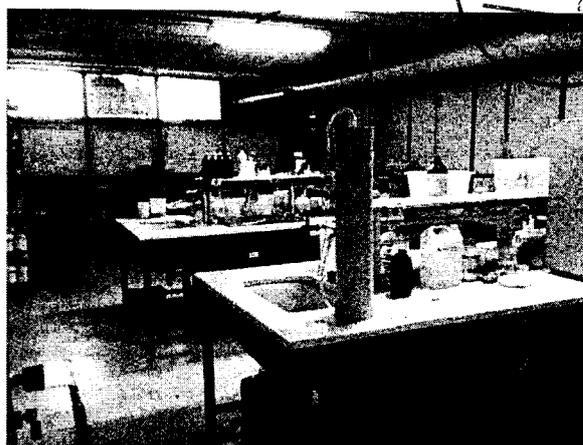
Fotos 074 e 075: Laboratório sala 125 no 1º andar – Bancadas de madeira e destilador.

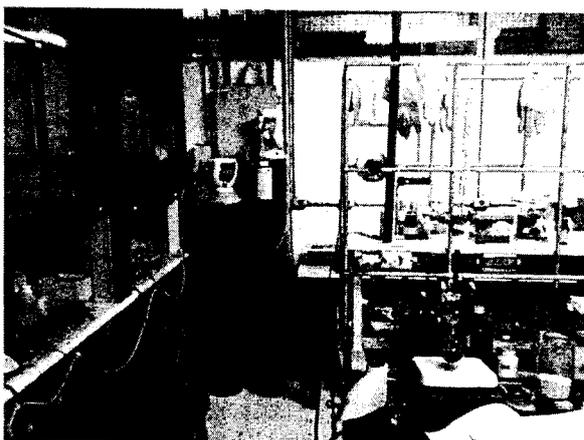
Fotos 076 e 077: Laboratório sala 129 no 1º andar – Cilindros de gás (04) dentro do laboratório.
Tubulação passando em frente a bancada. Cilindros soltos.

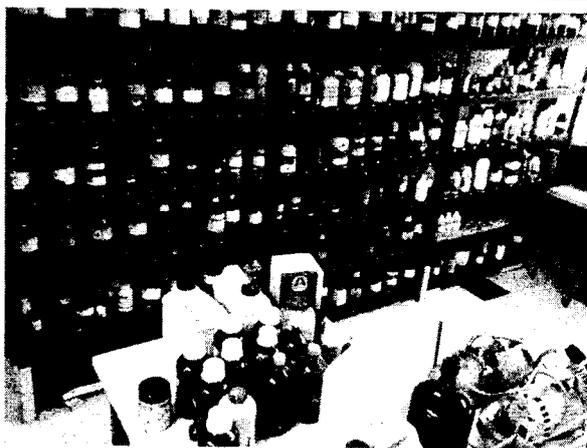
Fotos 083 e 084: Sala 133 no 1º andar – Armazenamentos de produtos químicos dentro da sala – Laboratório, bancadas de madeira.

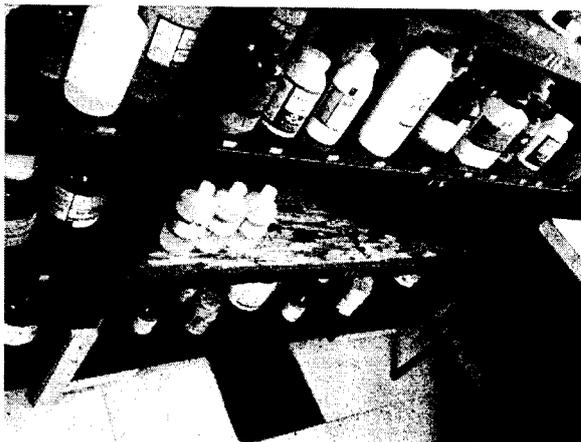
Fotos 085 e 086: Sala 133 no 1º andar – Estantes para produtos químicos em péssimas condições. Reparadas precariamente e comidas já bastante destruídas por cupins. Risco maior de acidentes que poderão ser bem graves em função da periculosidade dos produtos envolvidos.

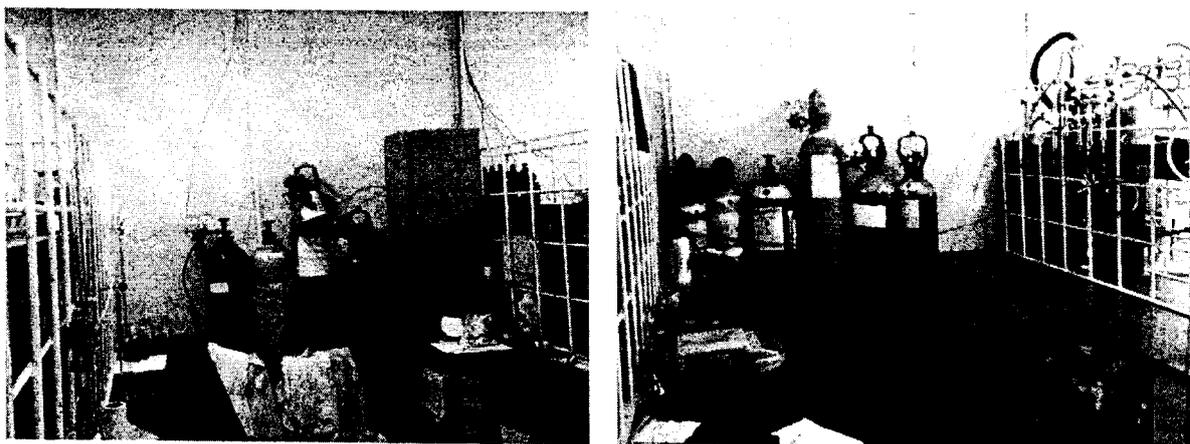
Fotos 090 e 091: Laboratório sala 141 no 1º andar – Vista dos cilindros dentro do laboratório e das
linhas de gás.

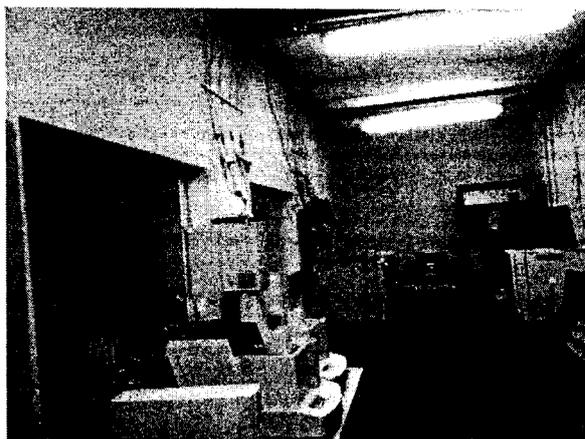
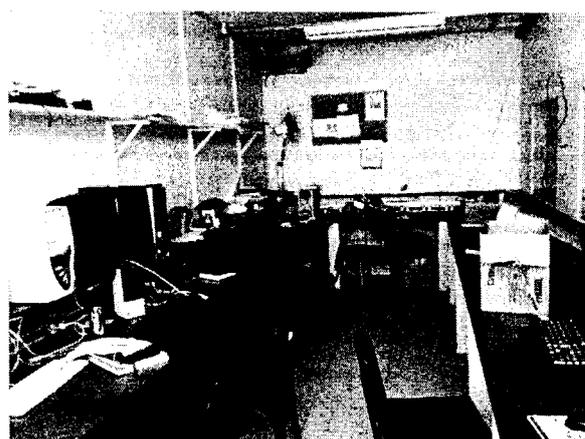
Fotos 094 e 095: Laboratório sala 145 no 1º andar – Laboratório seco contíguo a sala 141.

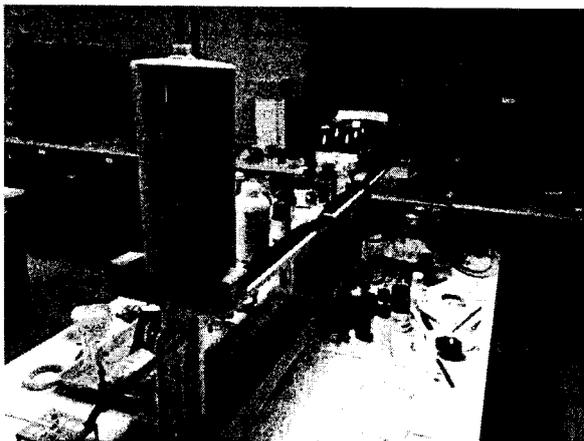
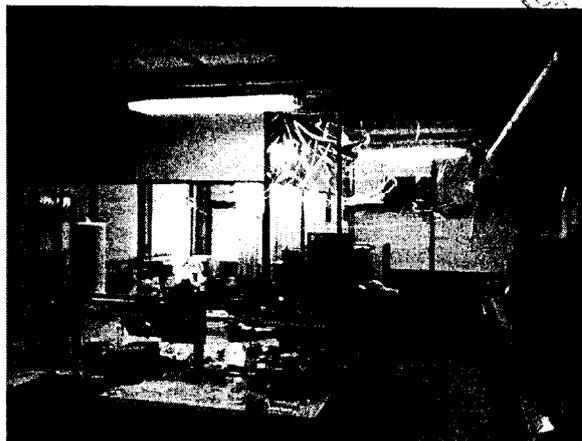
Fotos 097 e 098: Laboratório sala 149 no 1º andar – Vista em ângulos diferentes.

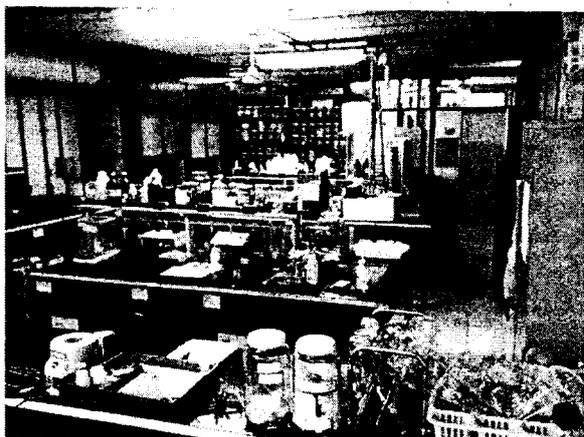
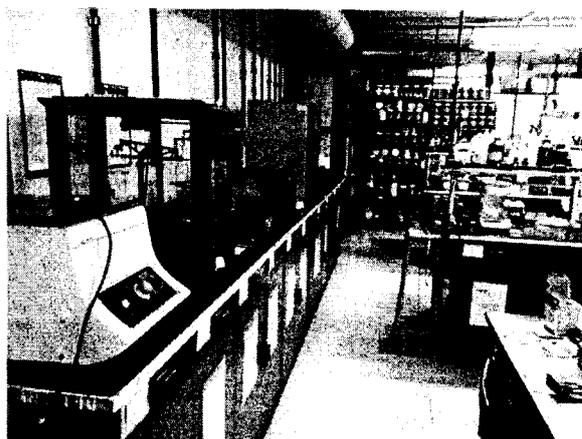
Fotos 101 e 102: Laboratório sala 153 no 1º andar – Vista geral do laboratório.

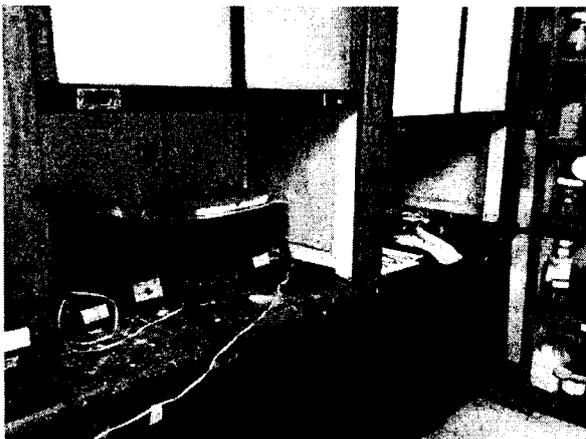
Foto 103: Situação de conservação de capela.

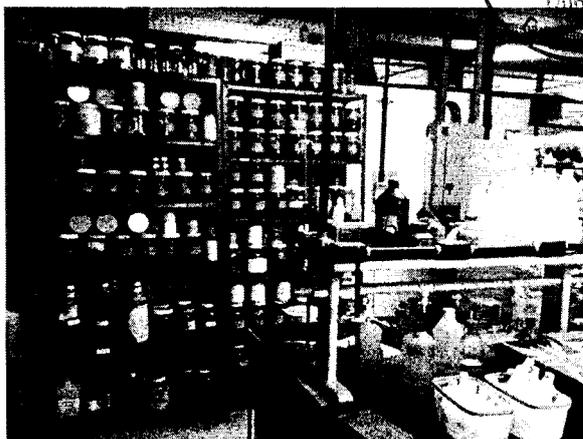
Foto 104: Laboratório também utilizado para armazenamento de produtos.

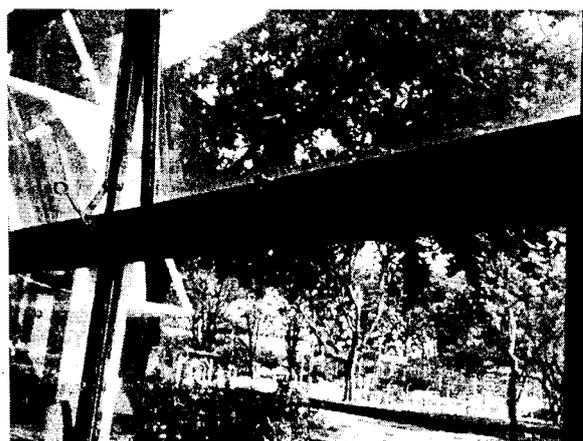
Fotos 104 e 105: Laboratório sala 153 no 1º andar – Destilador individual e vista externa.

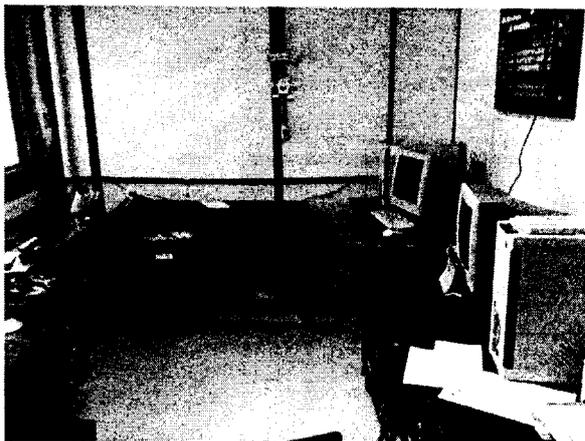
Fotos 106 e 107: Laboratório sala 157 no 1º andar – Piso que cedeu provavelmente por recalque.

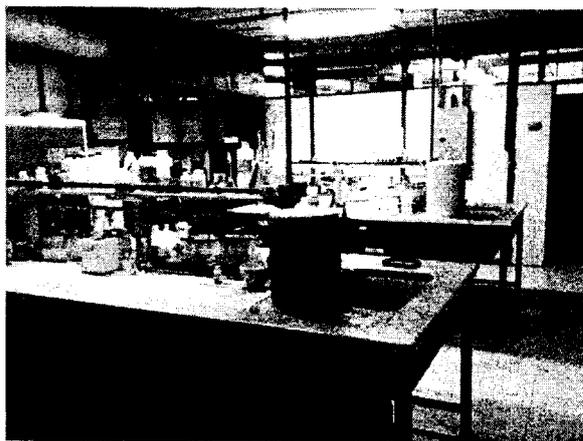
Foto 109: Laboratório sala 157 no 1º andar –
Bancadas de madeira.

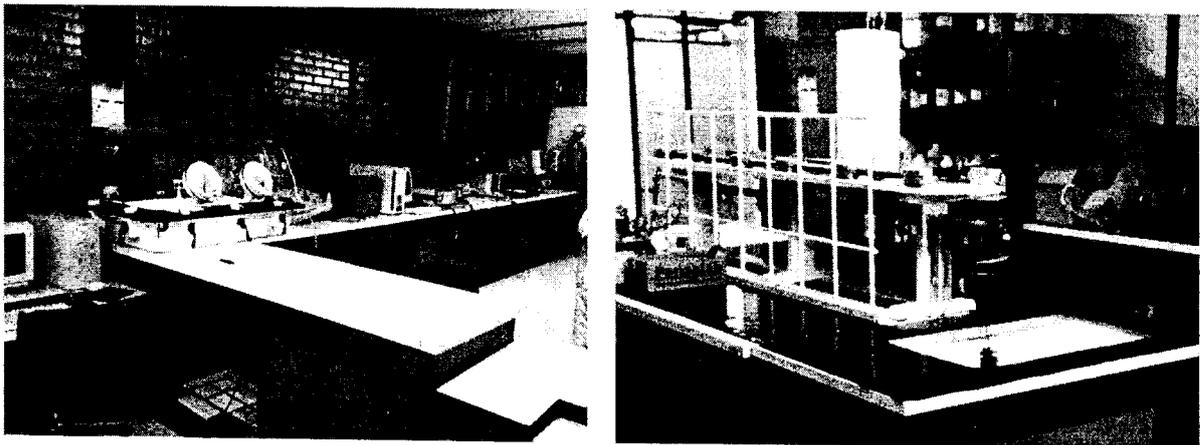
Fotos 111 e 112: Laboratório sala 163 no 1º andar – Vista de cilindro e armazenagem de solventes no laboratório.

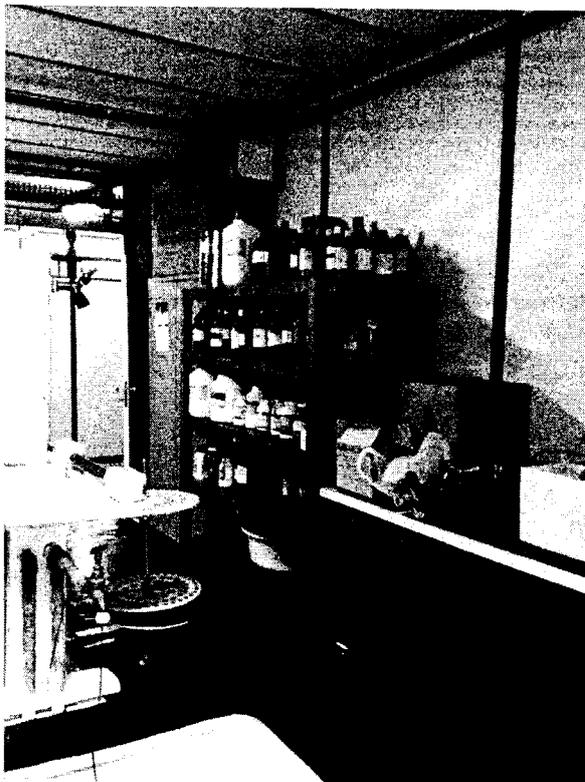
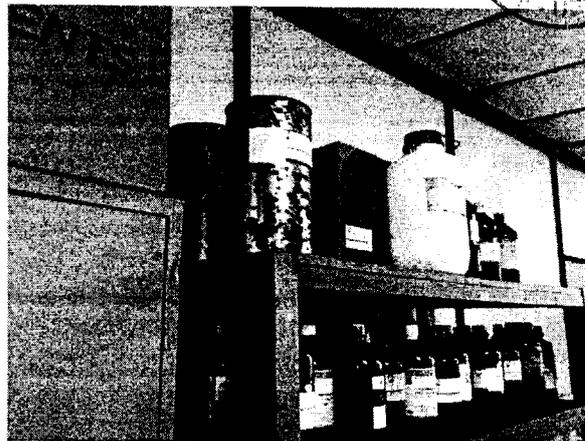
Fotos 113 e 114: Laboratório sala 163 no 1º andar – Vista de solventes e reagentes dentro do laboratório; banho de aquecimento em forro de borracha.

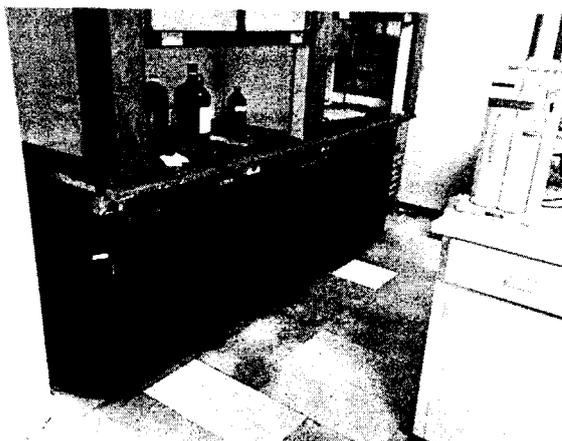
Fotos 123 e 124: Laboratório sala 171 no 1º andar – Vista de efeito da inundação, ao chão.

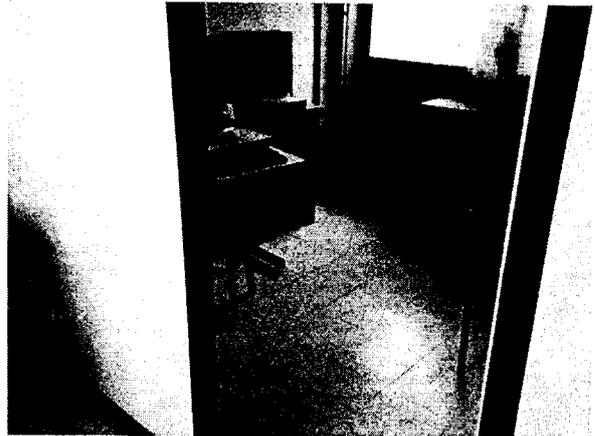
Fotos 125, 126 e 127: Laboratório sala 171 no 1º andar – Vista de divisão do laboratório.

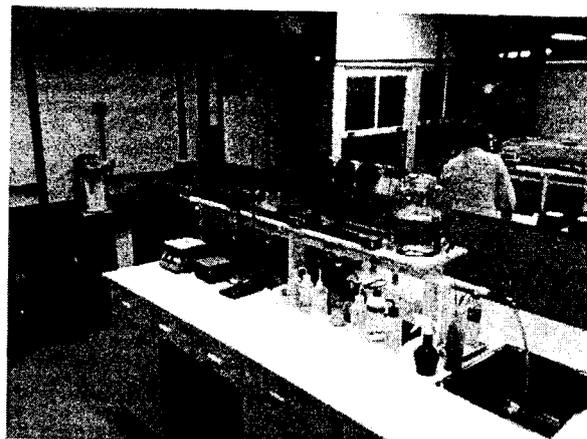
Fotos 131 e 132: Laboratório sala 163 no 1º andar – Vista do laboratório.

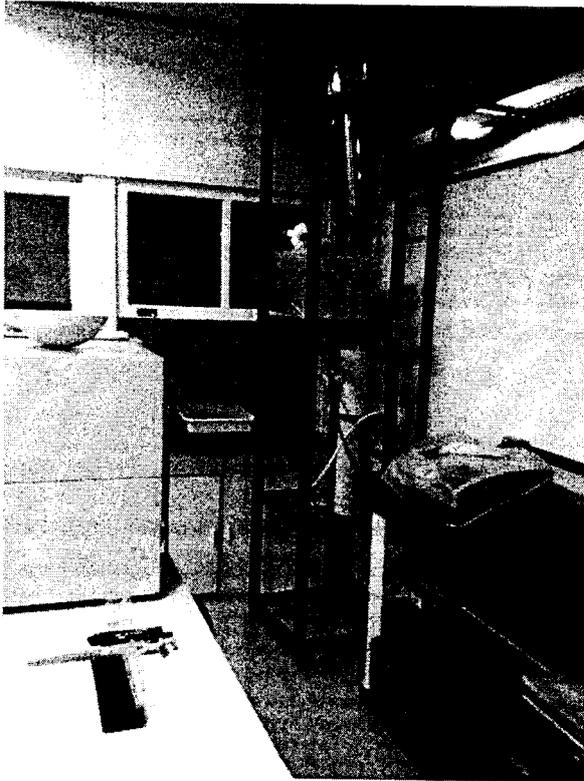
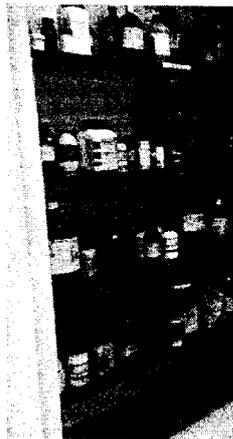
Fotos 133, 134 e 135: Laboratório sala 175 no 1º andar – Vista de destilador próximo ao teto.

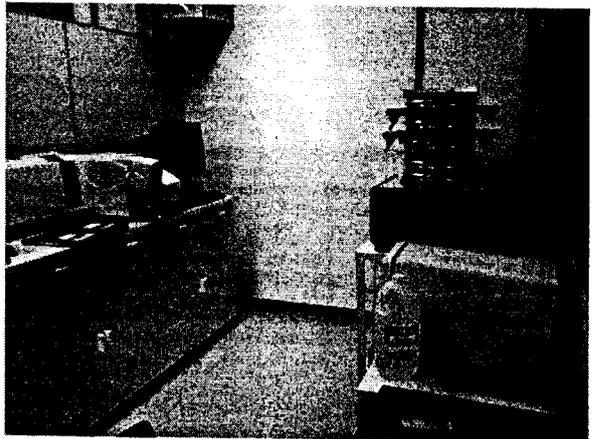
Fotos 136 e 137: Laboratório sala 175 no 1º andar – Vista de divisão do laboratório.

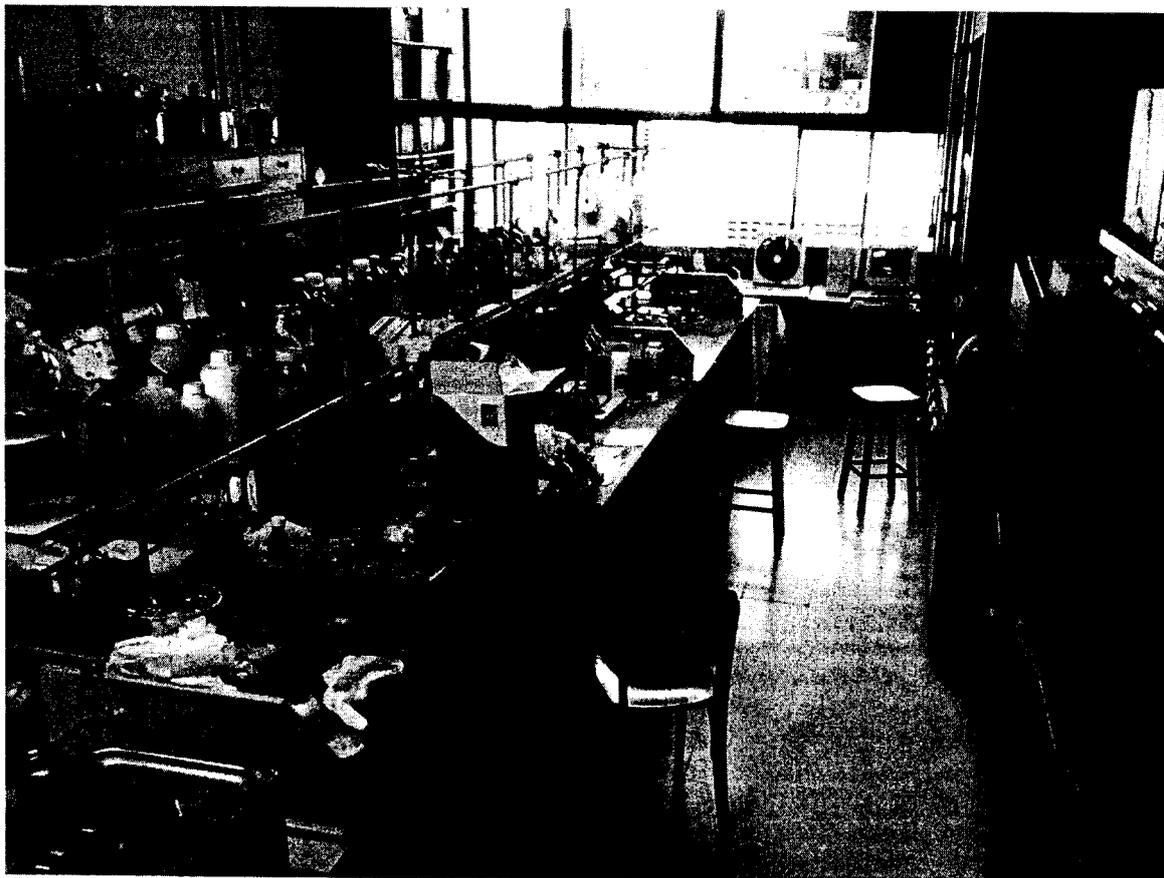
Sala 202

Foto 138: Laboratório sala 202 no 2º andar – Vista de cilindro e disposição do laboratório.

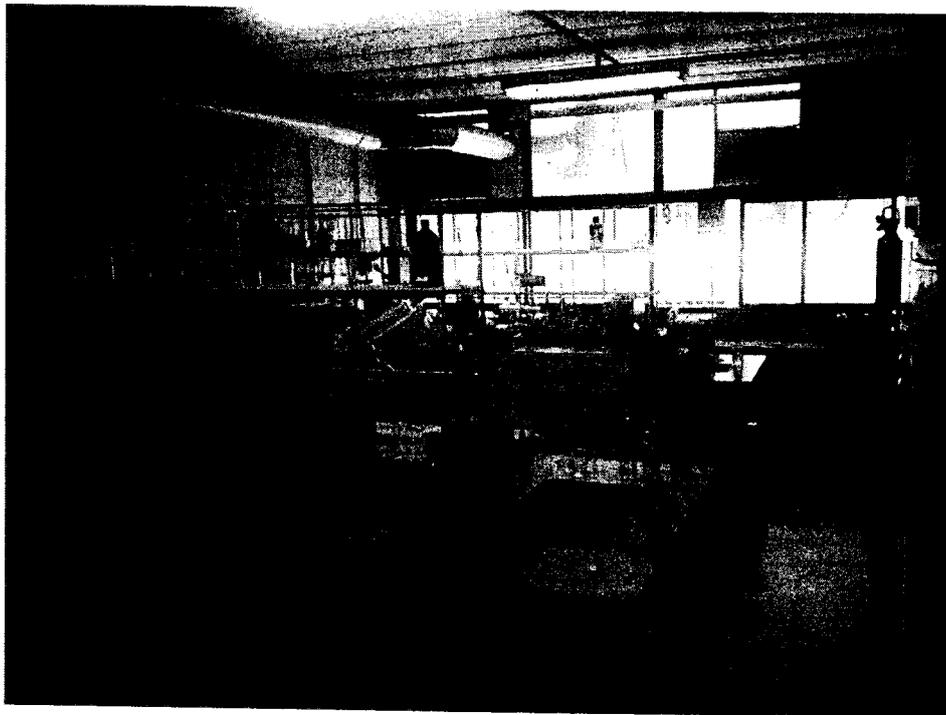
Foto 143: Laboratório sala 203 no 2º andar – Vista geral do laboratório; cilindro ao fundo.

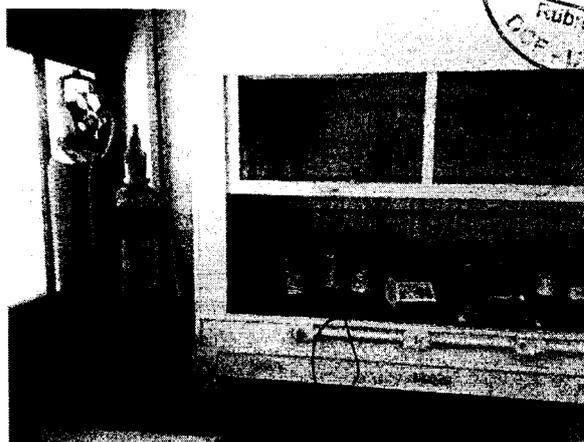
Fotos 144 e 145: Laboratório sala 203 no 2º andar – Vista de cilindro dentro do laboratório (05).

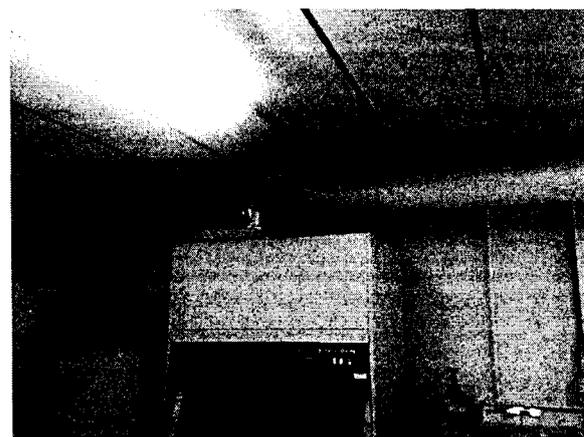
Fotos 146 e 147: Laboratório sala 203 no 2º andar – Vista dos cilindros dentro do laboratório (05).

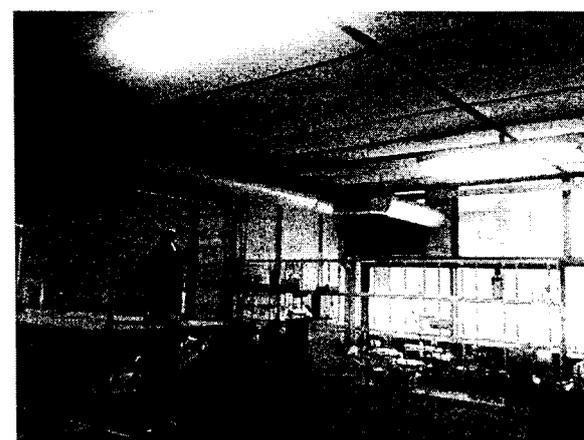
Fotos 148 em 149: Laboratório sala 203 no 2º andar – Vista dos cilindros dentro do laboratório (05).

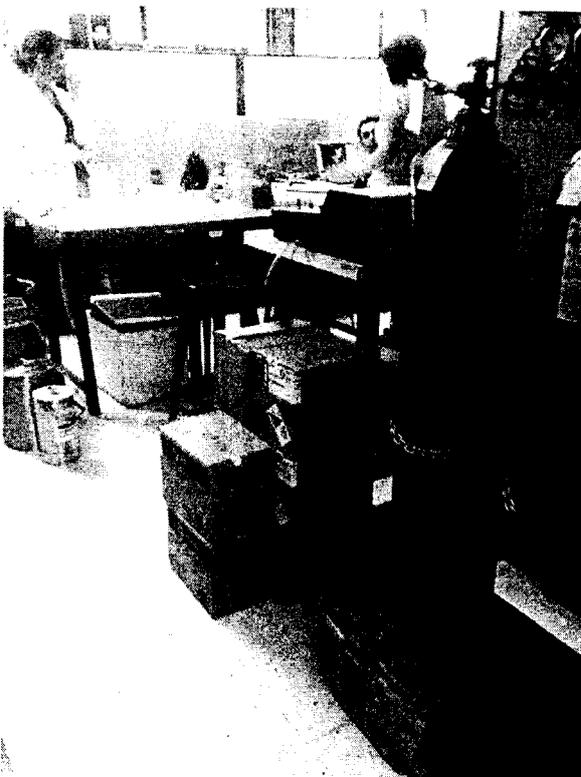
Fotos 151, 152 e 153: Laboratório sala 207 no 2º andar – Vista dos cilindros dentro do laboratório (05).

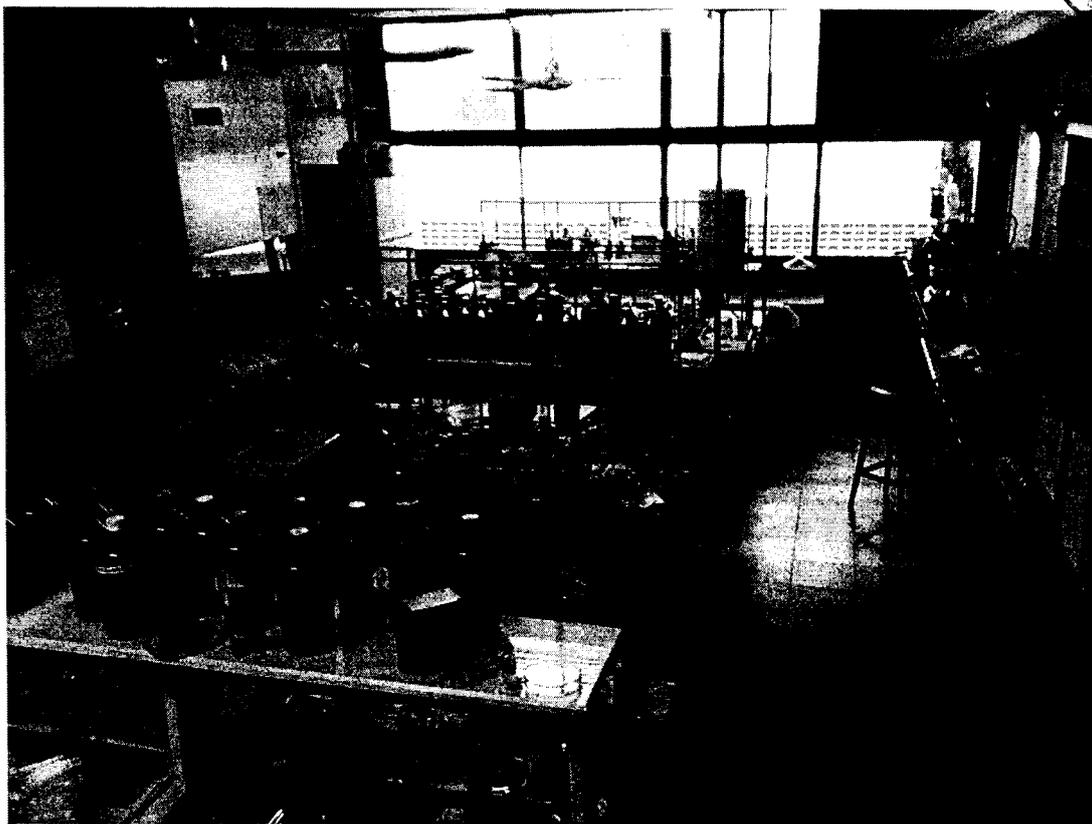
Sala 210

Foto 158: Laboratório sala 210 no 2º andar – Vista da disposição do laboratório.
