Objeto: Contratação da Fundação de Desenvolvimento da Pesquisa – Fundep, com a finalidade de dar apoio ao Projeto de Desenvolvimento Institucional intitulado *“Ampliação e Consolidação da Pesquisa no Departamento de Química através da Melhoria e Adequação da Infraestrutura dos Laboratórios do Bloco I do Anexo III do Departamento de Química”*.

PROJETO DE DESENVOLVIMENTO INSTITUCIONAL

Ampliação e Consolidação da Pesquisa no Departamento de Química através da Melhoria e Adequação da Infraestrutura dos Laboratórios do Bloco I do Anexo III do Departamento de Química

LAUDO AMBIENTAL DO ICEX-QUÍMICA/UFMG

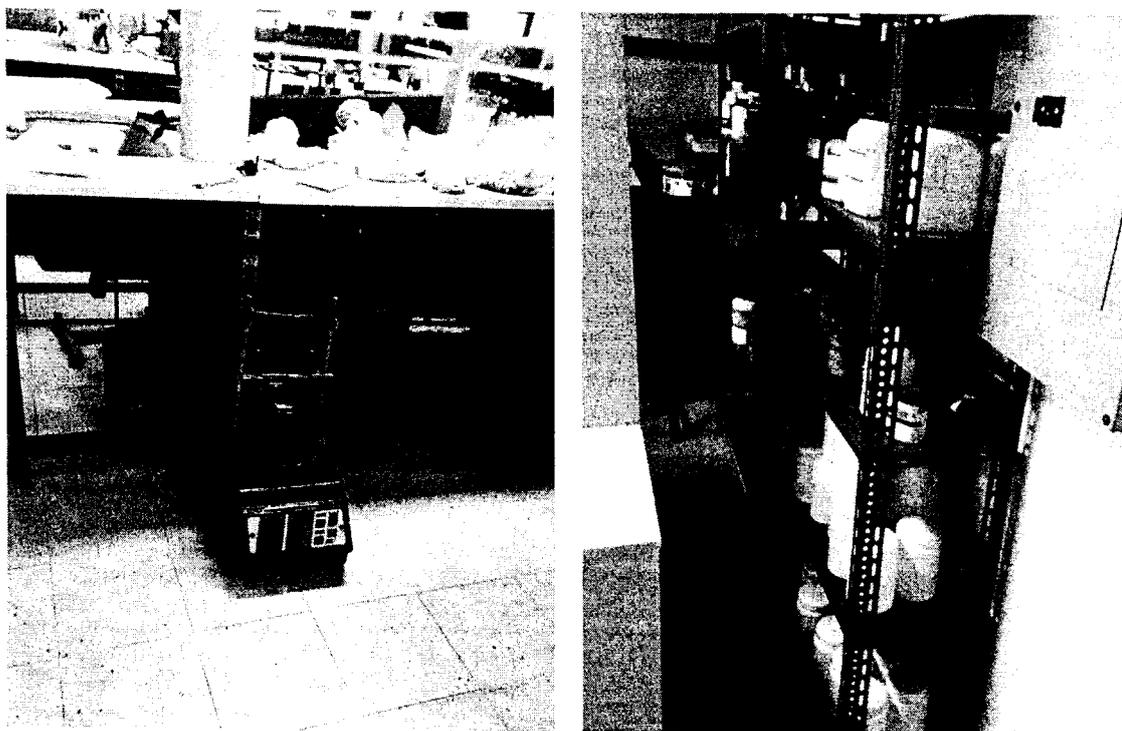
Fotos 167 e 168: Laboratório sala 202 no 2º andar – Vista do laboratório.

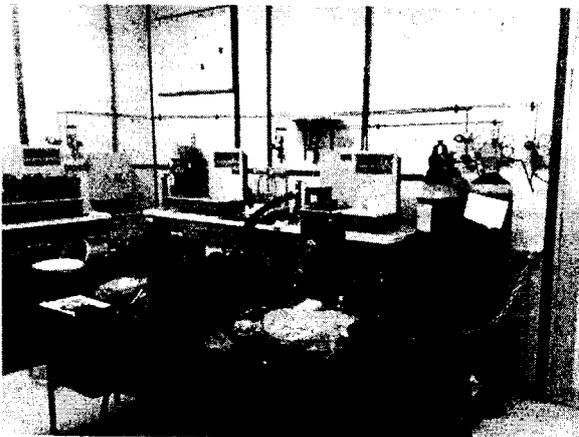
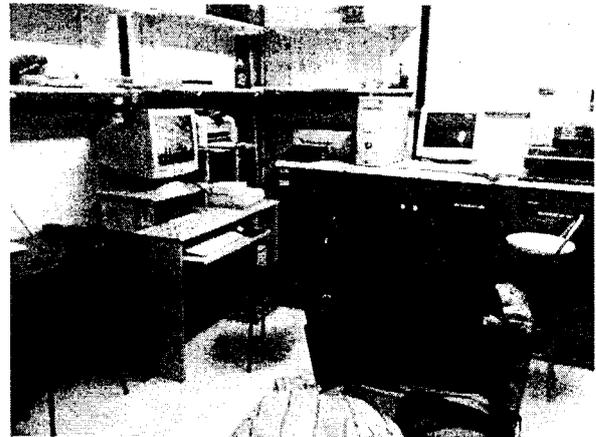
Fotos 170 e 171: Laboratório sala 217 no 2º andar – Vista dos cilindros dentro do laboratório.

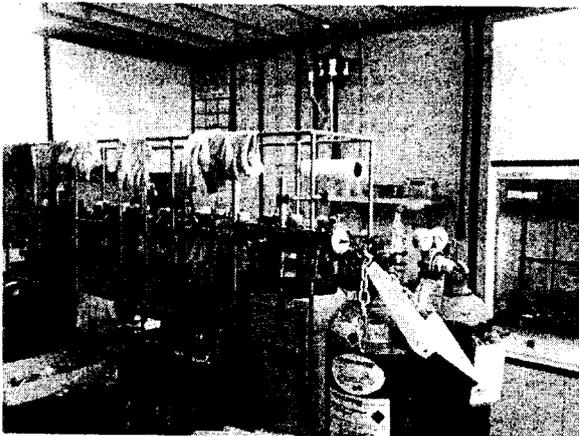
Fotos 172 e 173: Laboratório sala 217 no 2º andar – Vista dos cilindros dentro do laboratório.

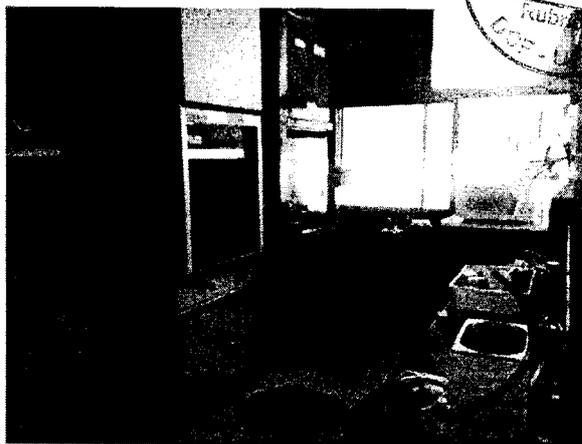
Fotos 174, 175 e 176: Laboratório sala 217 no 2º andar – Vista dos cilindros e destilador dentro do laboratório.

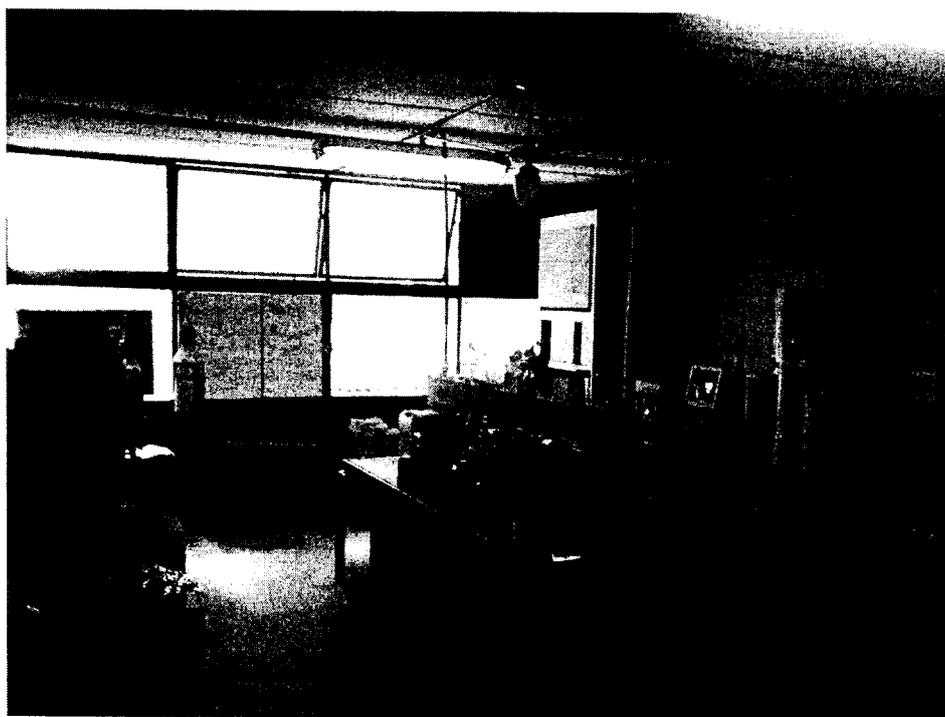
Sala 221

Foto 182: Laboratório sala 221 no 2º andar – Vista geral; cilindros no laboratório.

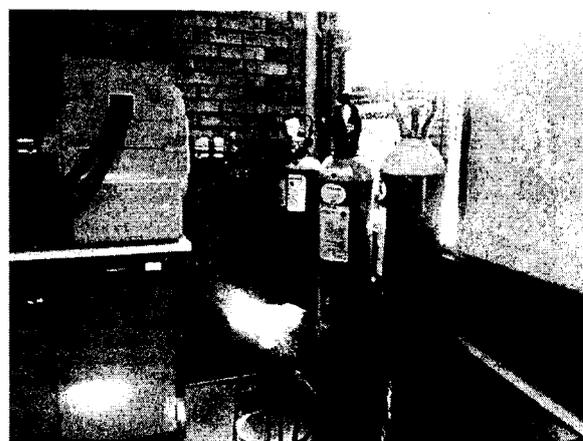
Fotos 183 e 184: Laboratório sala 221 no 2º andar – Vista dos cilindros dentro do laboratório.

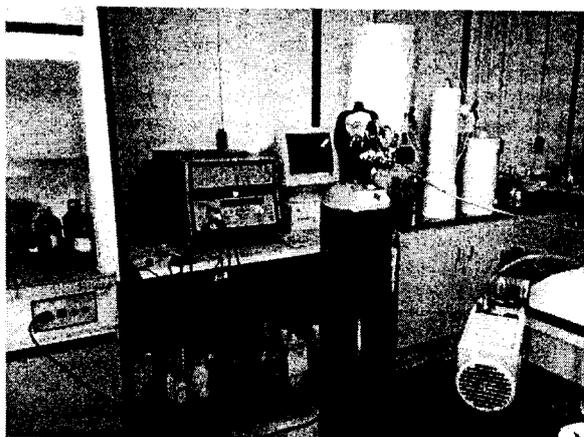
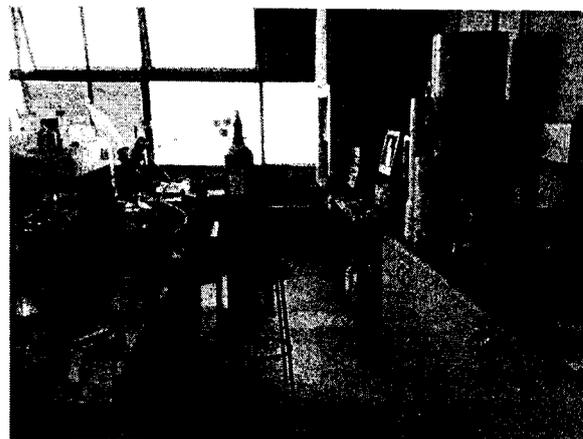
Fotos 185 e 186: Laboratório sala 221 no 2º andar – Vista de cilindro precariamente preso a bancada e situado bem no meio da circulação do laboratório. Risco iminente de acidentes.

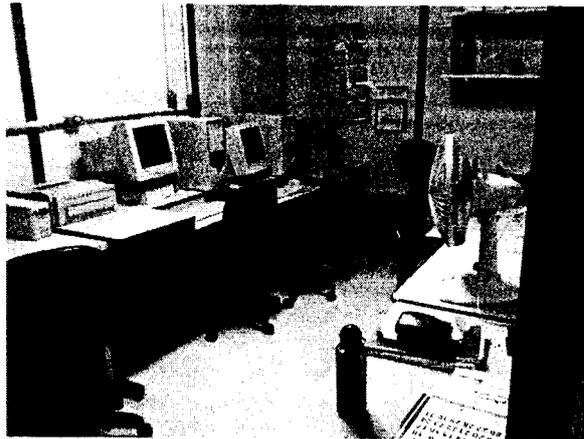
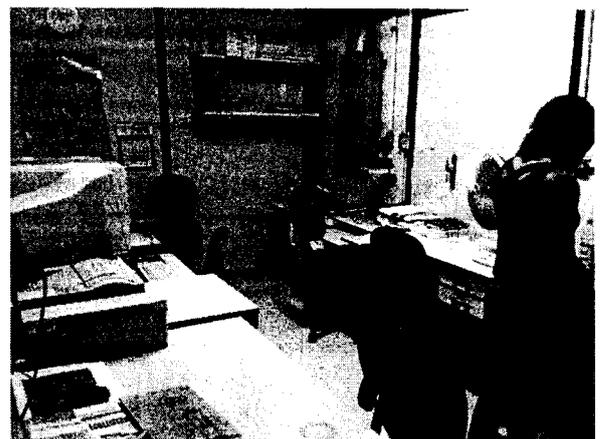
Fotos 189 e 190: Laboratório sala 221 no 2º andar – Vista de divisão de laboratório.

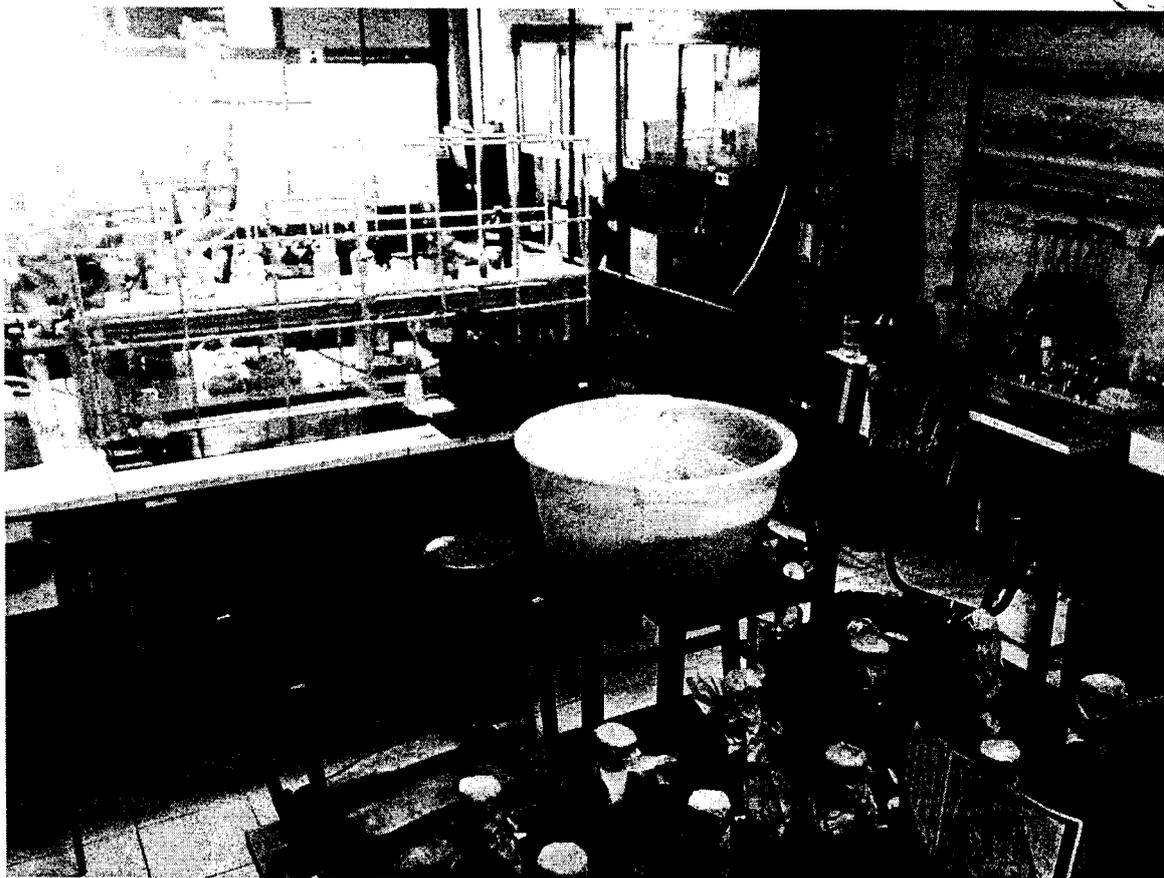
Sala 222

Foto 191: Laboratório sala 222 no 2º andar – Vista de cilindro dentro do laboratório.

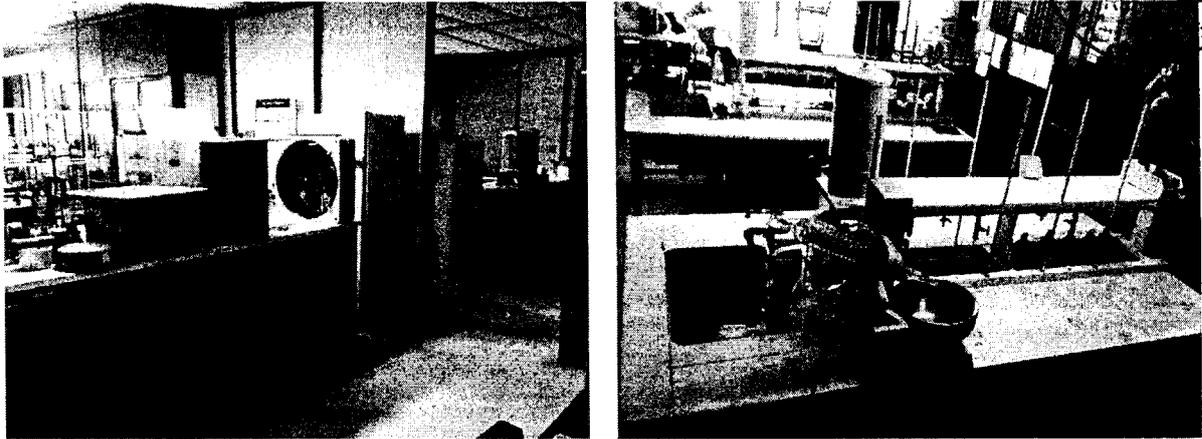
Fotos 199 e 200: Laboratório sala 232 no 2º andar – Vista de cilindro dentro do laboratório.

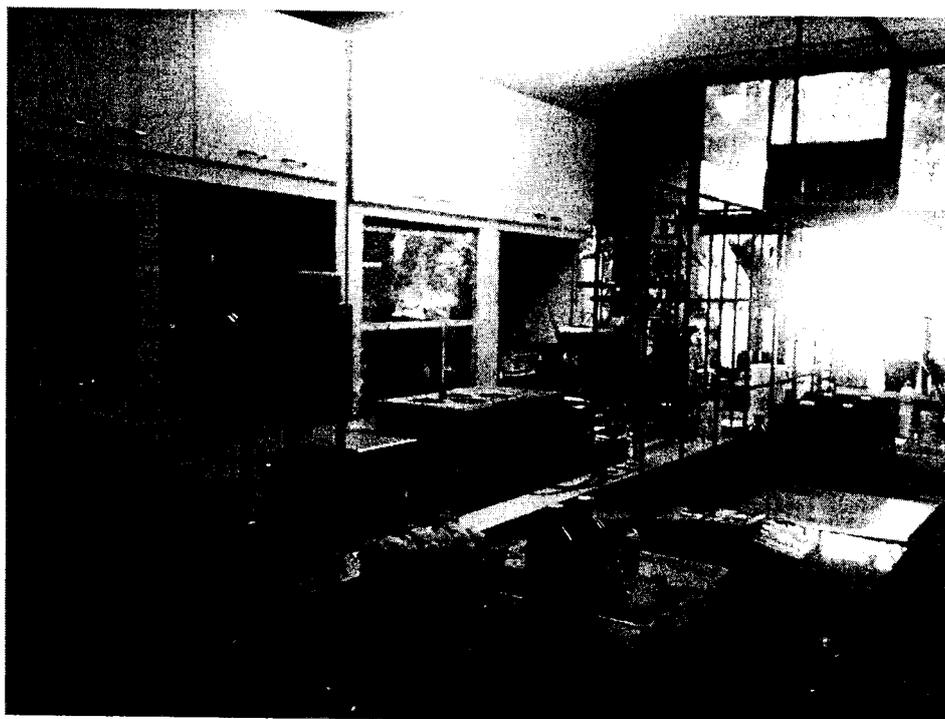
Sala 233

Foto 202: Laboratório sala 233 no 2º andar – Vista de cilindros dentro do laboratório.

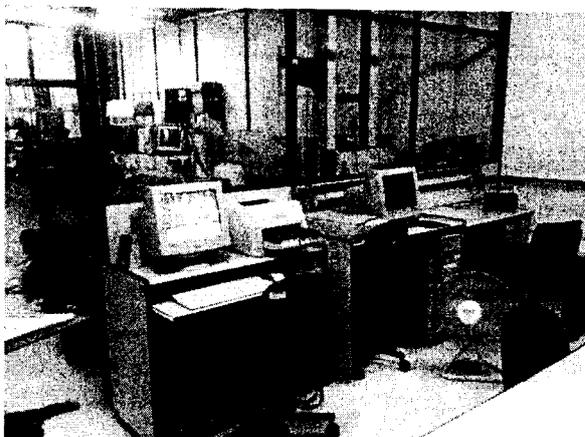
Fotos 203 e 204: Laboratório sala 233 no 2º andar – Vista de cilindro dentro do laboratório.

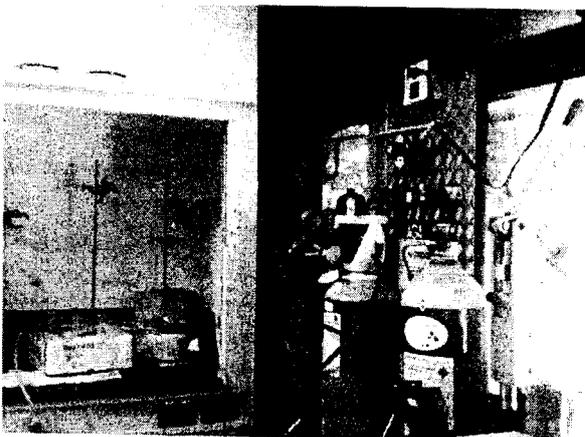
Fotos 205 e 206: Laboratório sala 233 no 2º andar – Vista dos cilindros dentro do laboratório.

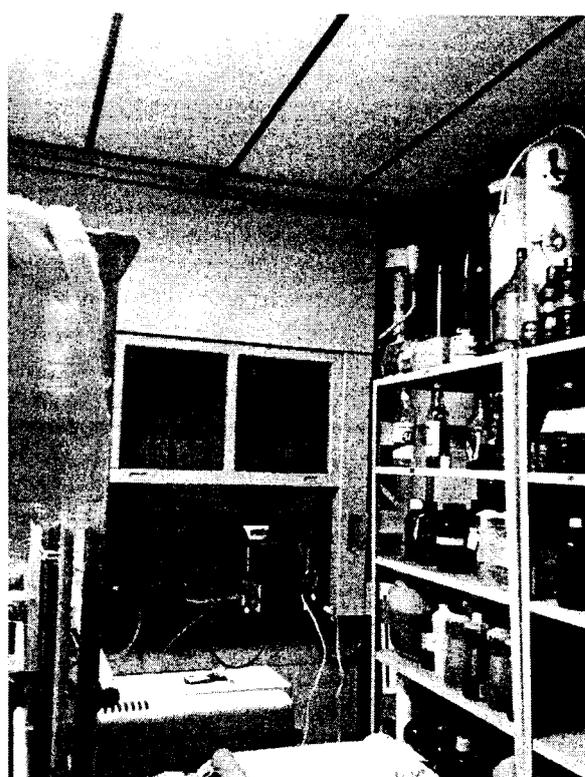
Sala 245

Fotos 209 e 210: Laboratório sala 245 no 2º andar – Vista do laboratório.

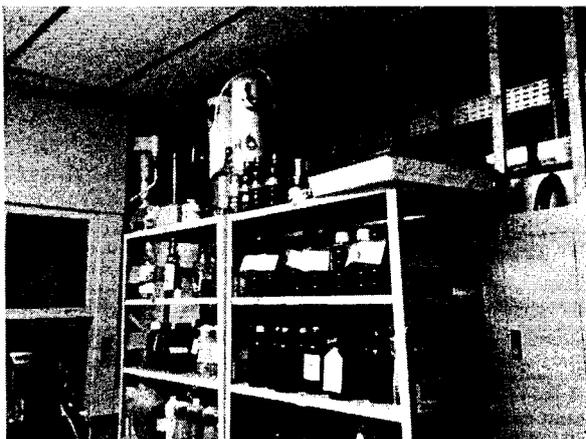
Fotos 211 e 212: Laboratório sala 245 no 2º andar – Vista dos cilindros dentro do laboratório e destilador.

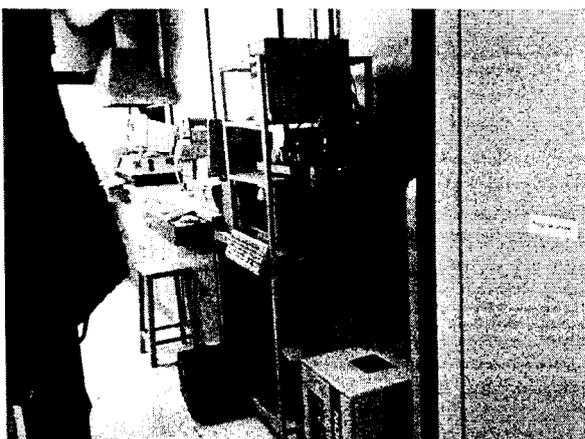
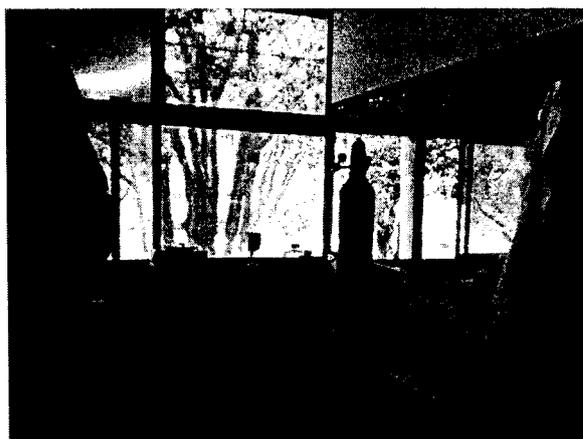
Fotos 213 e 214: Laboratório sala 245 no 2º andar – Vista dos cilindros dentro do laboratório.

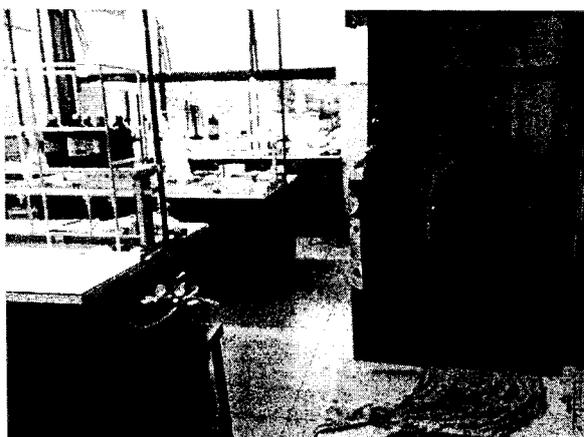
Fotos 215 e 216: Laboratório sala 246 no 2º andar – Vista dos cilindros dentro do laboratório.

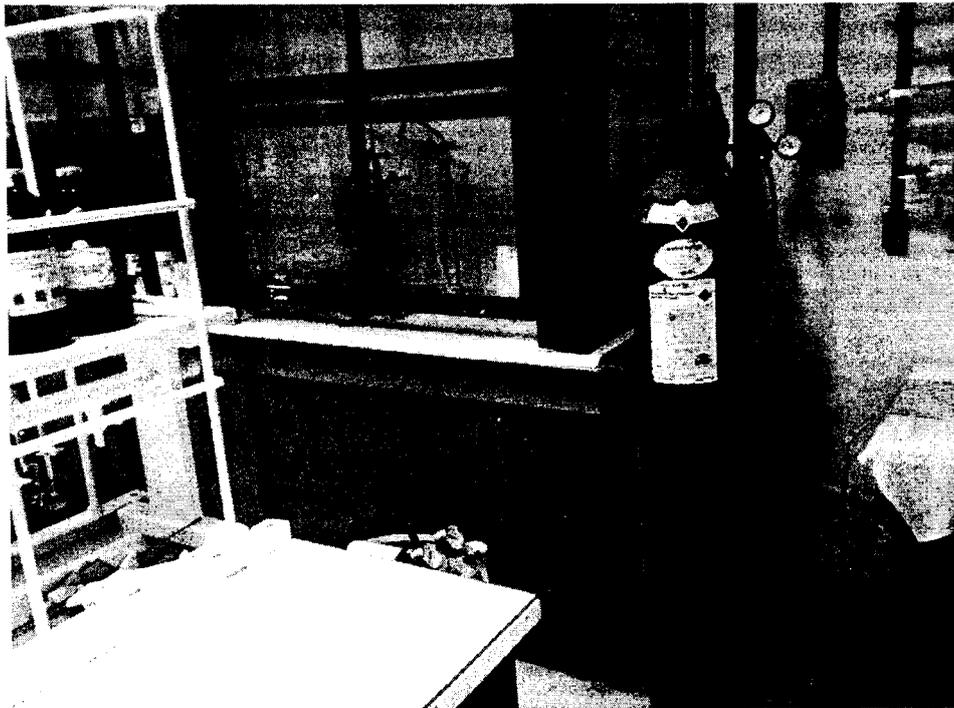
Fotos 219: Laboratório sala 246 no 2º andar – Vista de cilindro dentro do laboratório.

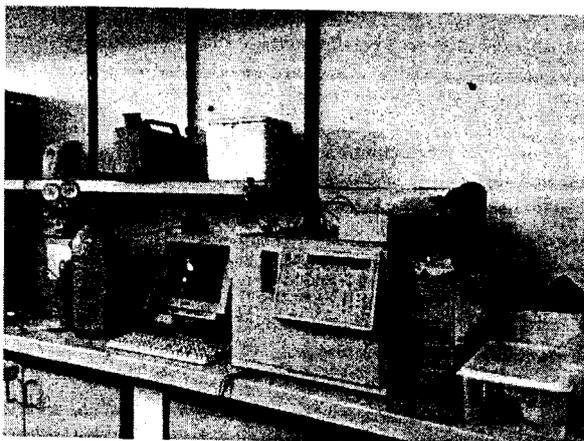
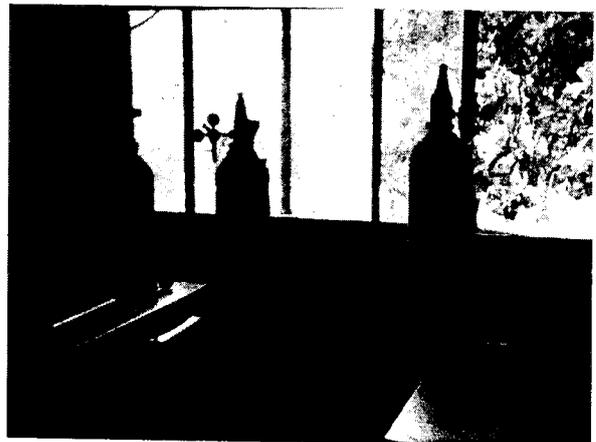
Fotos 223 e 224: Laboratório sala 249 no 2º andar – Vista dos cilindros dentro do laboratório.

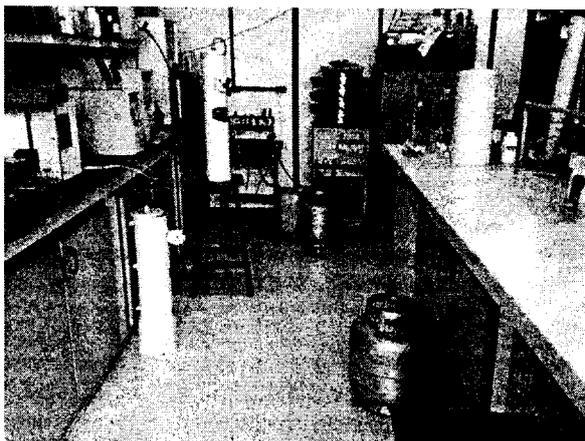
Fotos 230 e 231: Laboratório sala 253 no 2º andar – Vista de cilindro dentro do laboratório.

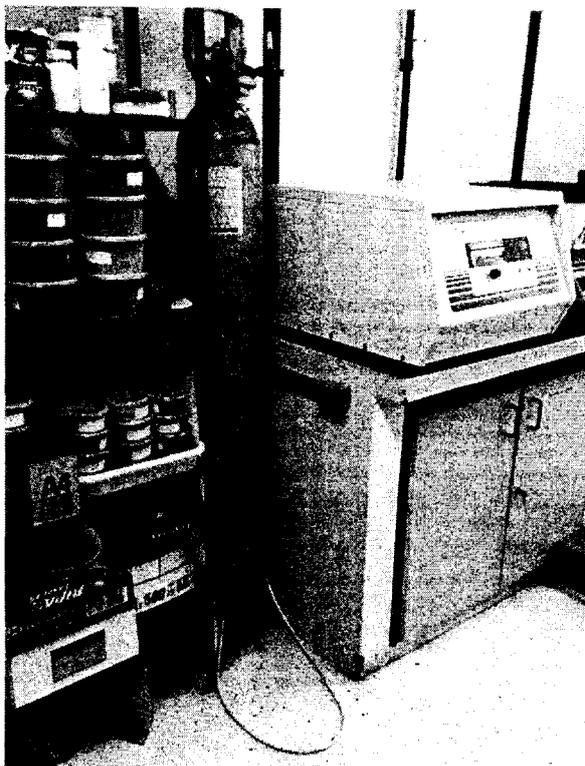
Foto 233: Laboratório sala 253 no 2º andar – Vista dos cilindros dentro do laboratório.

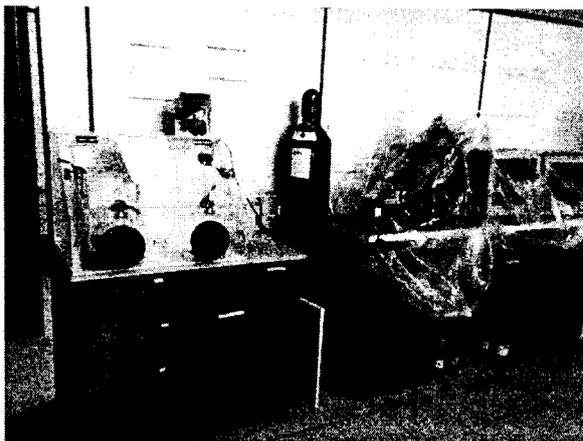
Fotos 234 e 235: Laboratório sala 258 no 2º andar – Vista dos cilindros dentro do laboratório.

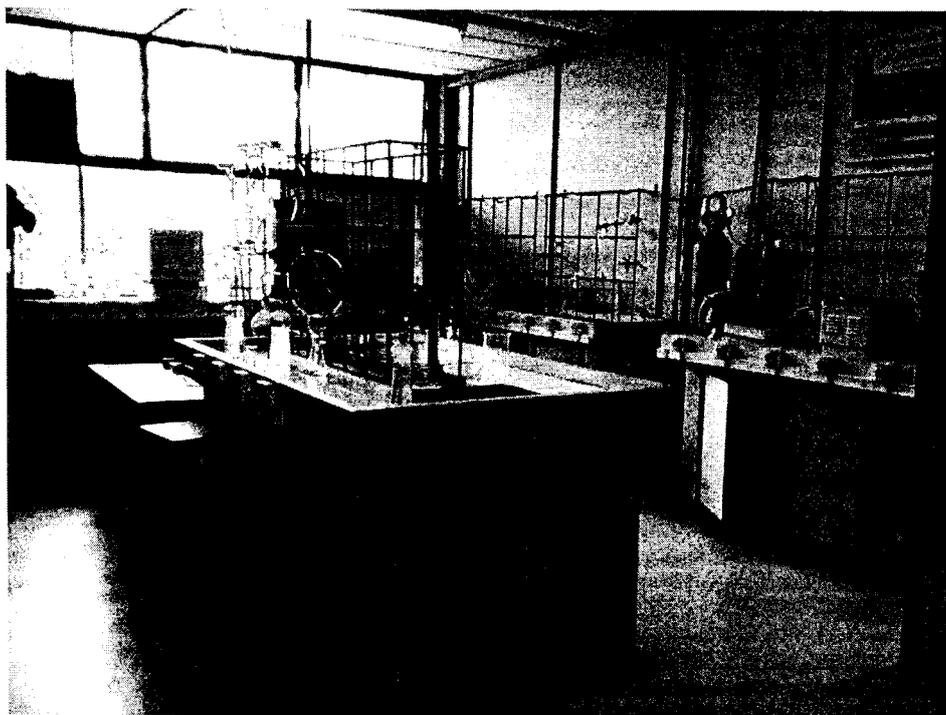
Foto 239: Laboratório sala 261 no 2º andar – Vista de cilindro dentro do laboratório.

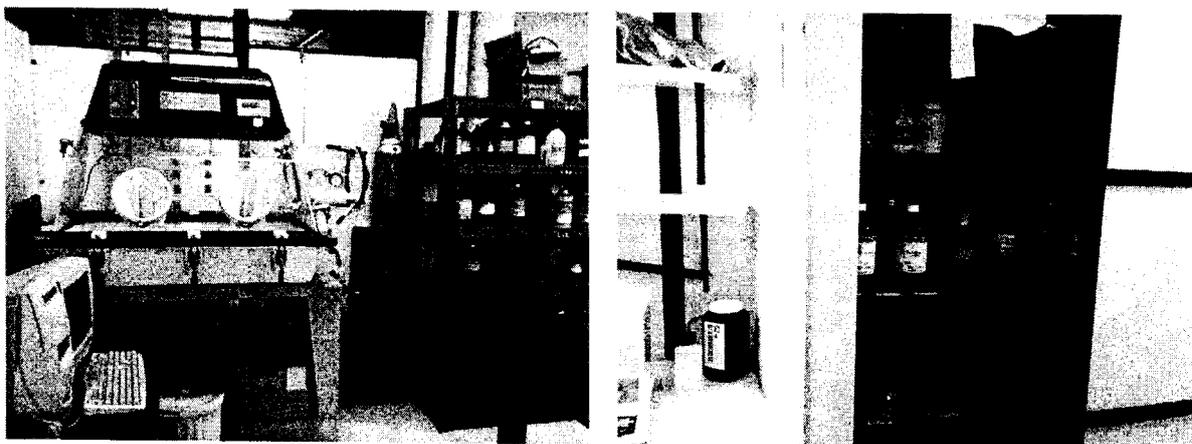
Fotos 242 e 243: Laboratório sala 261 no 2º andar – Vista de cilindro dentro do laboratório.

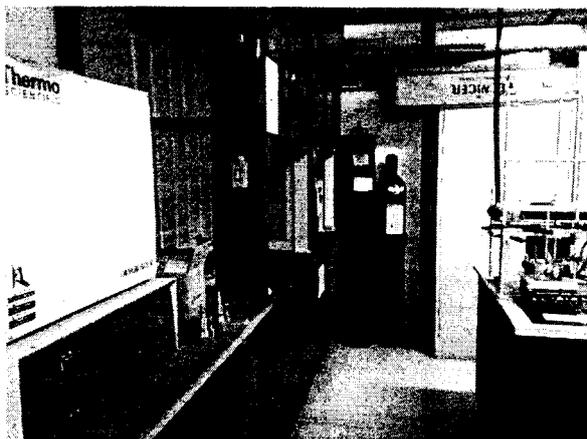
Fotos 256 e 257: Laboratório sala 271 no 2º andar – Vista dos cilindros dentro do laboratório.

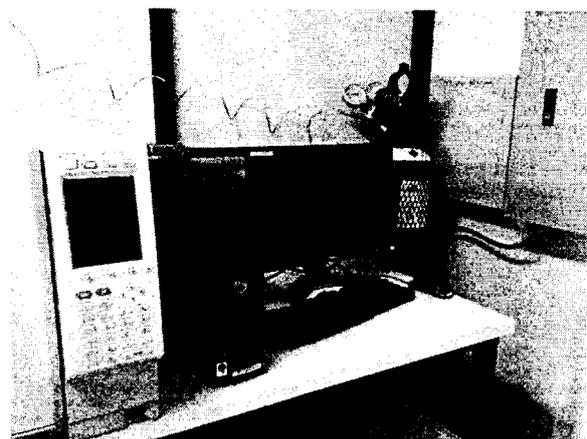
Fotos 260 e 261: Laboratório sala 267 no 2º andar – Vista dos cilindros dentro do laboratório.

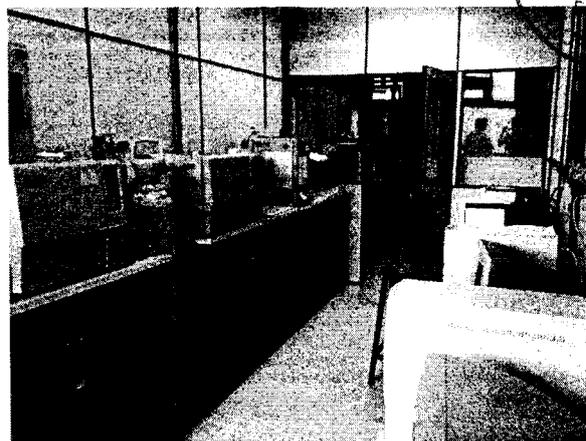
Fotos 262 e 263: Laboratório sala 267 no 2º andar – Vista dos cilindros dentro do laboratório.

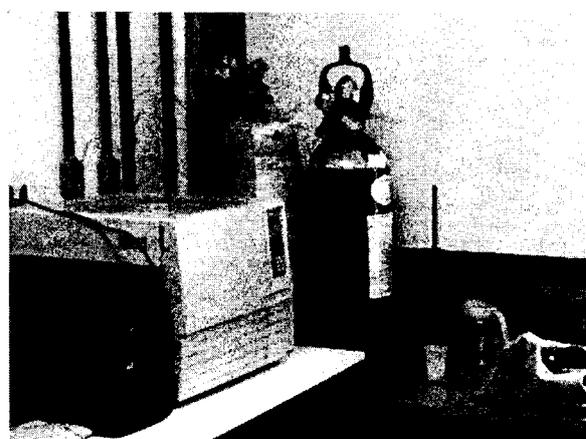
Fotos 285 e 286: Laboratório sala 281 no 2º andar – Vista dos cilindros dentro do laboratório.

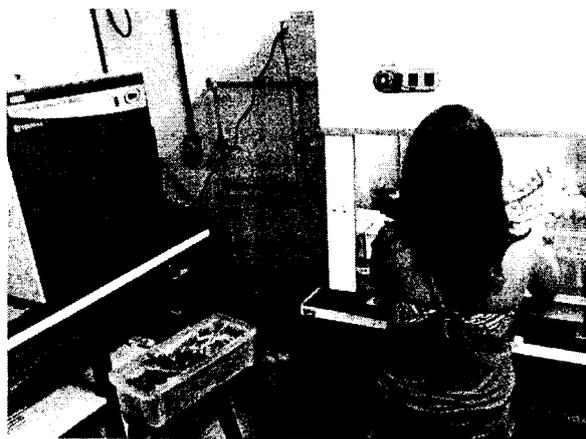
Fotos 307 e 308: Laboratório sala 292 no 2º andar – Vista de linha e bujão de gás dentro do laboratório.

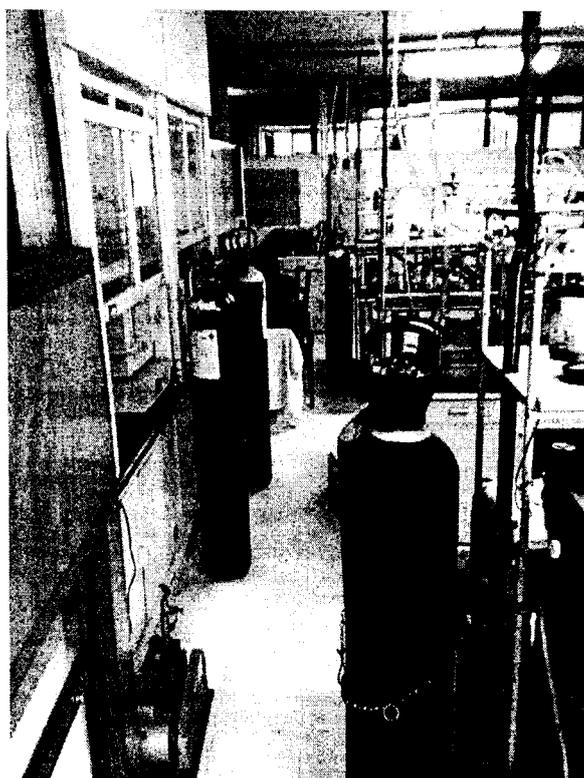
Foto 314: Laboratório sala 291 no 2º andar – Vista de linha e bujão de gás dentro do laboratório.

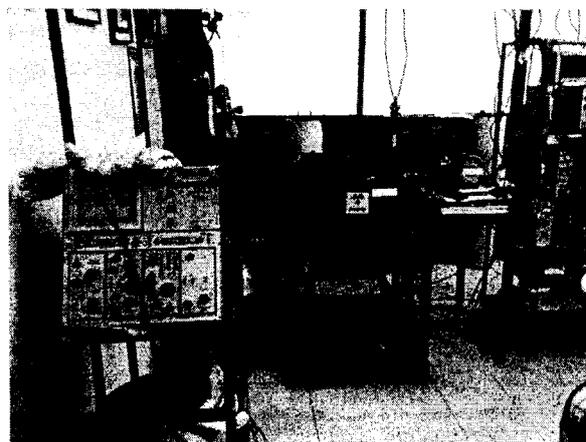
Fotos 321 e 322: Laboratório sala 147 no 1º andar – Vista dos cilindros dentro do laboratório.

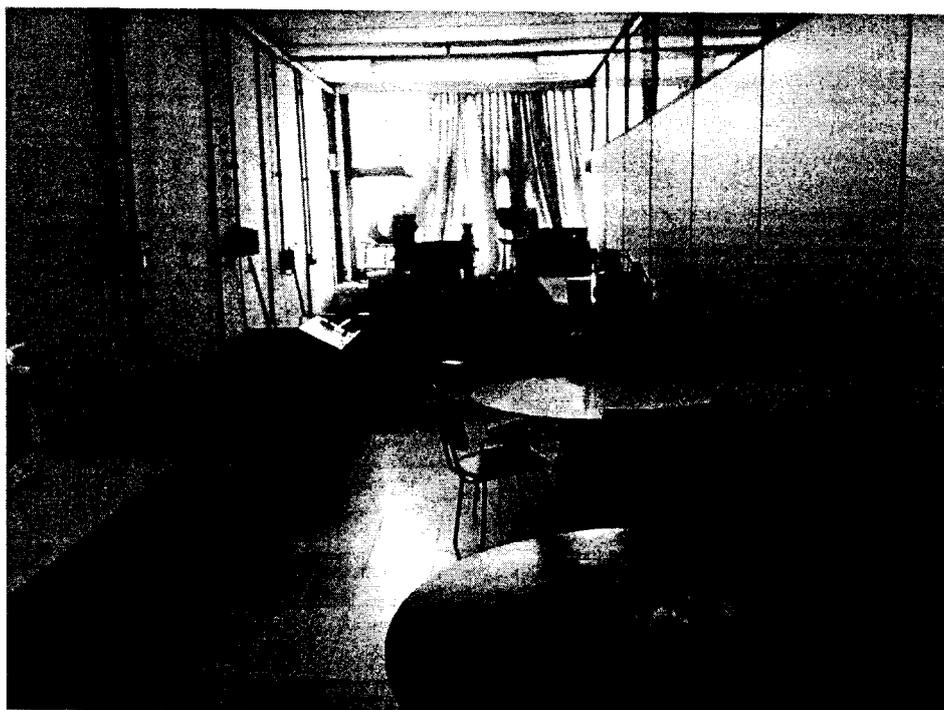
Foto 332: Laboratório sala 154 no 1º andar – Sala de convívio dos funcionários que é dividida com laboratório de equipamentos de moagem.

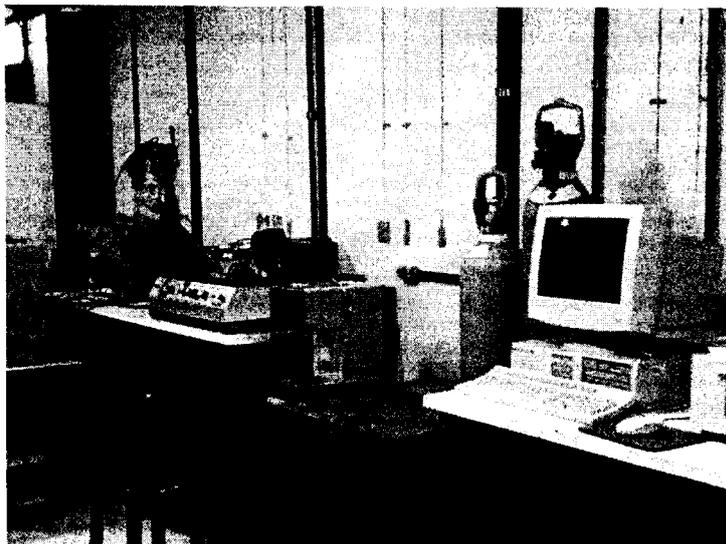
Foto 348: Laboratório sala 279 no 2º andar – Vista dos cilindros (4) dentro do laboratório.

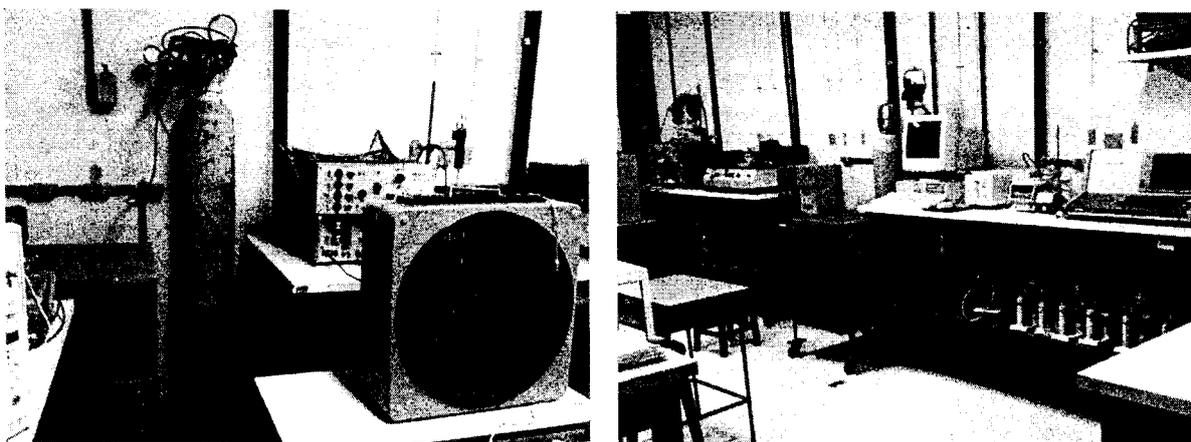
Fotos 349 e 350: Laboratório sala 279 no 2º andar – Vista dos cilindros dentro do laboratório.
